工學博士 學位論文

경상분지 양산단층대구간 파괴 비탈면에서
불연속면 전단강도 평가

Evaluation of Shear Strength of Discontinuity Plane
in Failed Slopes of Yangsan Fault System in Gyeongsang Basin

韓國海洋大學校 大學院

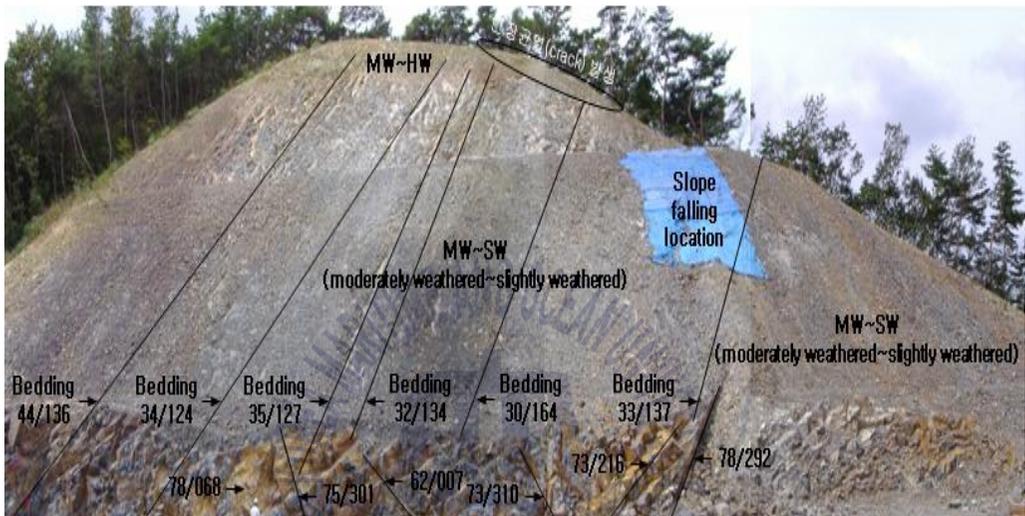
절취 비탈면의 대부분을 차지하고 있는 기반암은 경상계 백악기 퇴적암류에 해당하는 울산층으로 암석 종류는 암회색~청회색 사암 및 적회색 셰일, 이암이 호층을 이루고 있는 것으로 조사되었다. 절취작업이 거의 완료된 상태에서 소단침하 및 인장균열 발생현황은 Fig. 3.4와 같다.

Fig. 3.4 Geological state after slope failure

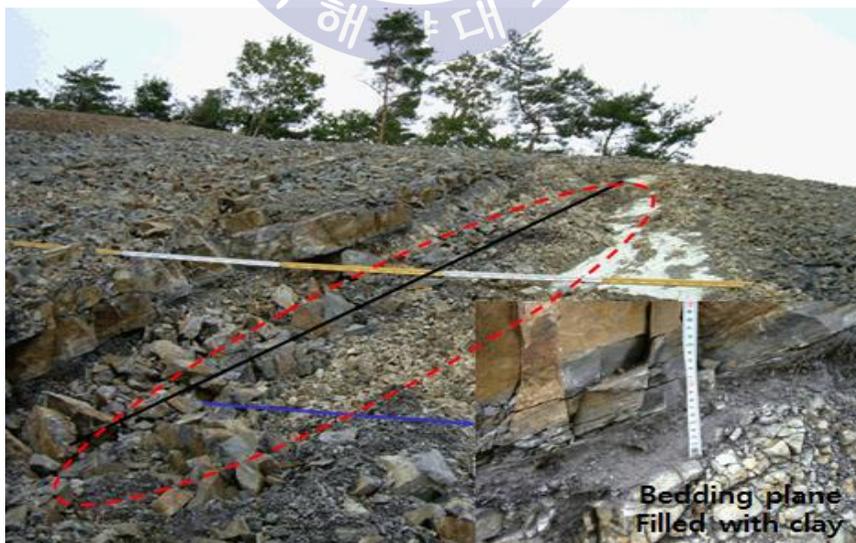
본 절취 비탈면에 분포하는 불연속면은 층리(bedding) 및 절리(joint) 등으로 소단침하 및 인장균열이 발생한 구간에서는 비탈면 방향과 약 30°~40°내외의 방향으로 사교하여 발달한 점토 협재 층리면이 Figs. 3.5~3.6과 같이 조사되었다.

Fig. 3.5 Developed situation of clay filled bedding plane

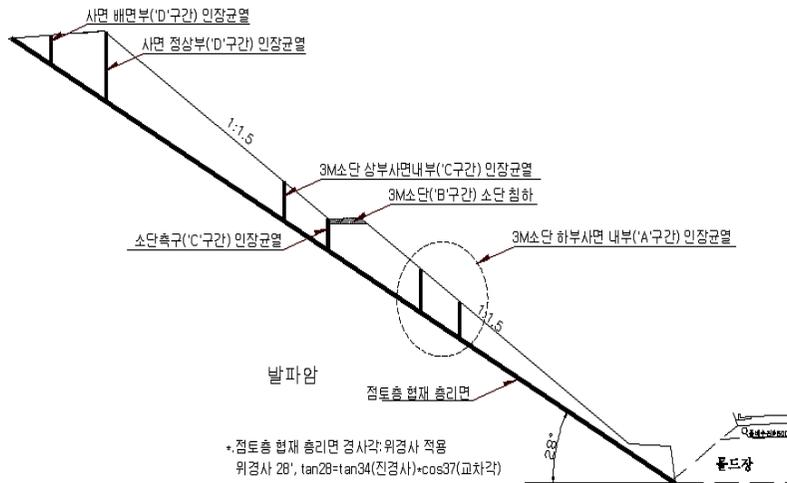
Fig. 3.6 Cross sectional view of slope failure

먼저 내부마찰각의 경우 face mapping을 실시해서 불연속면 형상, 조도, 각도, 충전물 유무, 종류, 두께, 그리고 파괴형태 등을 면밀하게 검토하였다. Fig. 3.6을 보면 층리 불연속면의 파괴면 경사는 28°로 측정되었으며, 길이 약 2 cm내외의 두터운 점토가 층리면에 협재되어 있고, 층리면을 따라 지하수가 유입되는 것으로 확인되었다. 발생한 파괴는 최대높이 7 m의 평면파괴이며 상부면에 인장균열이 수반된 상태였다. 층리 불연속면에 대한 profile gage 측정 결과 JRC가 0인 매끄러운 평면형인 것으로 나타났다. 불연속면의 이와 같은 특징을 전체적으로 고려하여 내부마찰각을 15° 산정하였다. 이 결과는 Table 3.1의 국토해양부 건설공사 비탈면 시방기준(2006년)의 약간 무른상태 점토의 내부마찰각에 해당되는 값이며, Hunt(1984)가 제시한 Table 3.2의 이암, 세일 마찰각 10~20°의 평균값인 15°에 해당된다.

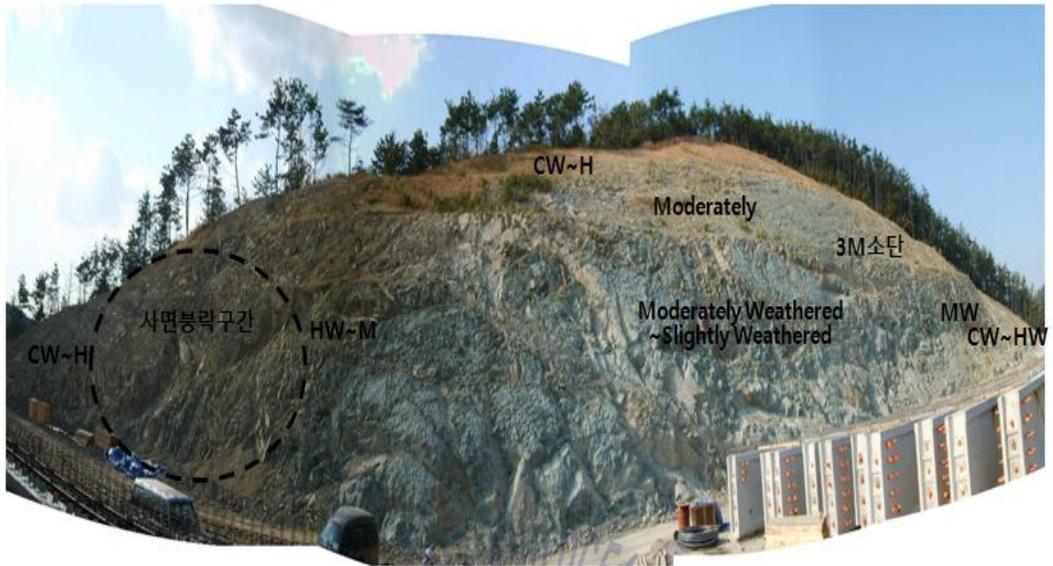
암반 상태는 연암반 이상의 양호한 지반이 분포하는 중앙부와 시·종점부 및 비탈면 상부는 풍화암반 이하의 불량한 지반이 분포하는 것으로 조사되었다. 암석의 강도가 중앙부는 Figs. 3.12~3.15에서 보는 바와 같이 대체적으로 moderately strong~very strong한 양호한 지반상태이나 시·종점부 및 비탈면 상부는 대체적으로 very weak~weak한 불량한 지반상태인 것으로 나타났다. 암석 풍화도는 중앙부는 대체적으로 moderately weathered~slightly weathered한 양호한 상태이나 시·종점부 및 상부는 대체적으로 completely weathered~highly weathered한 불량한 상태인 것으로 나타났다.

Fig. 3.12 Geological state after slope failure

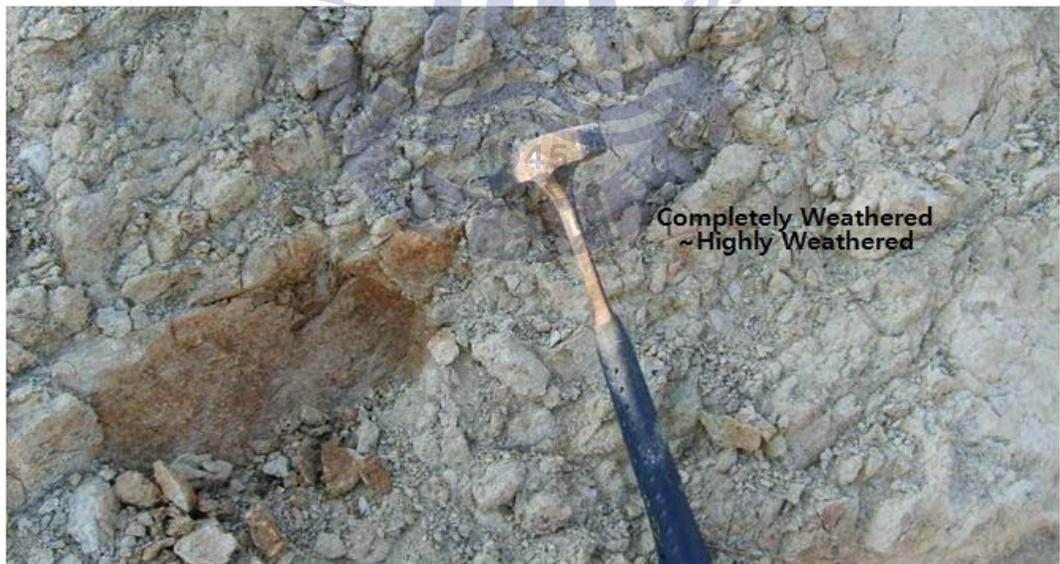
Fig. 3.13 Poor ground condition at the starting point section

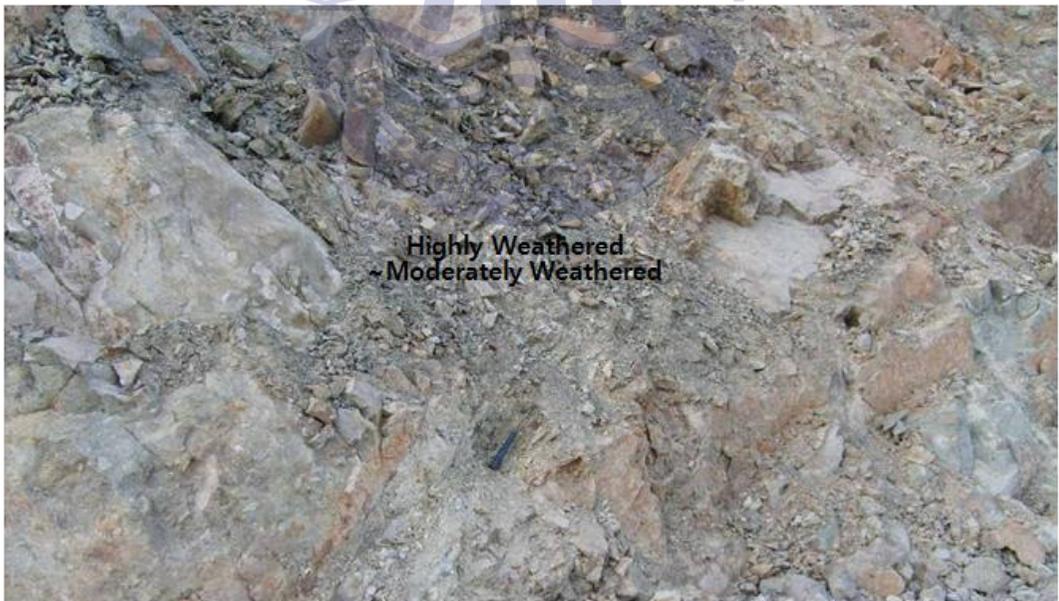
Fig. 3.15 Poor ground condition at the ending point section

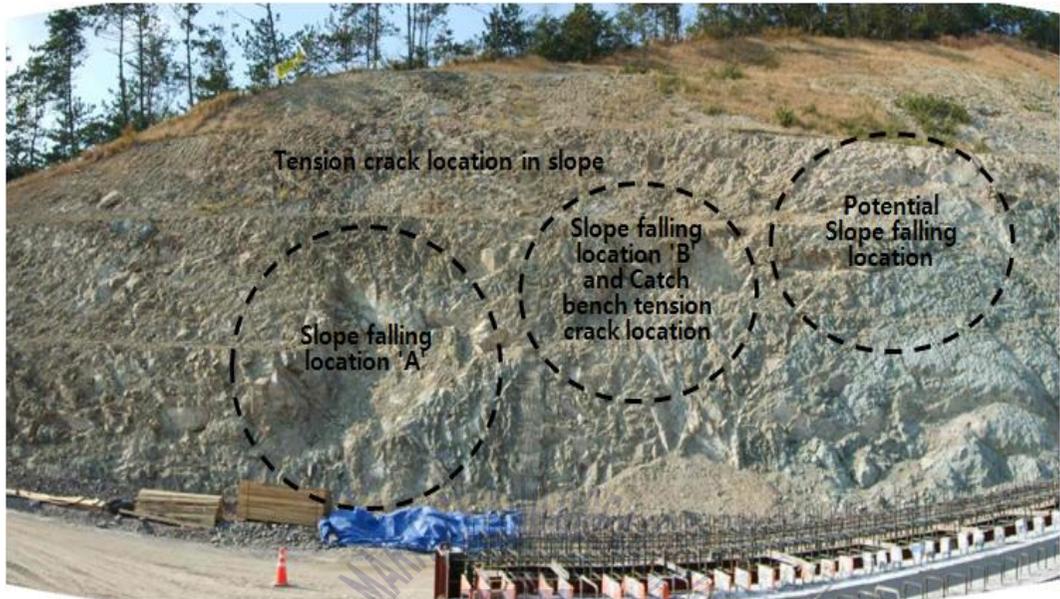
Fig. 3.16 Slope failure and tension crack at the starting point section

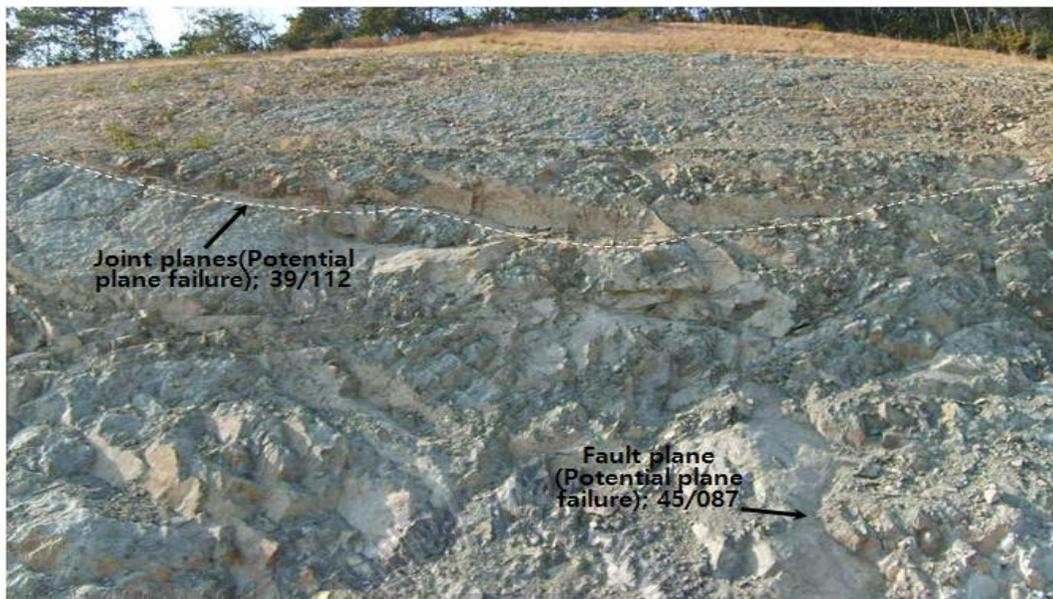
Fig. 3.18 Potential plane failure due to joint and fault at the right middle section

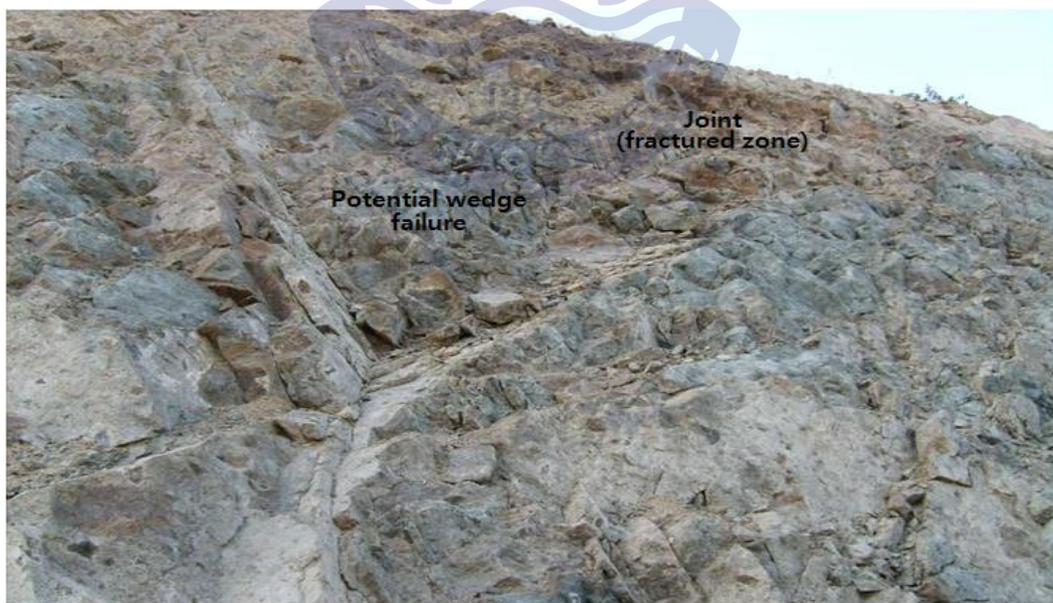
Fig. 3.19 Potential wedge failure due to joint or fault at the ending point section

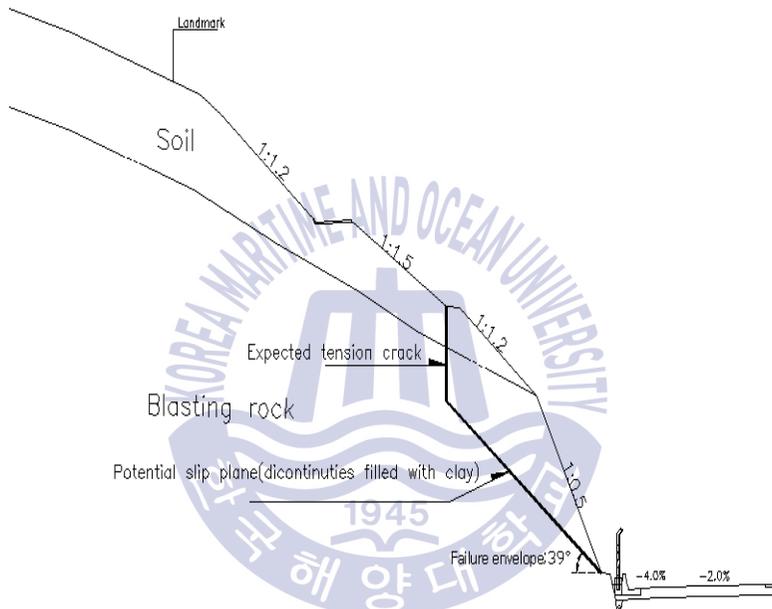
본 대상 비탈면은 단층면 혹은 절리면에 따른 평면파괴 및 썩기파괴가 혼합되어 발생한 파괴인 것으로 판단되었다. 중앙 우측부 및 종점부에서는 절리면 혹은 단층면을 따른 평면파괴 및 썩기파괴 가능성이 잠재되어 있는 것으로 판단하였다(Fig. 3.20).

Fig. 3.20 Cross sectional view of slope failure at STA.1+240

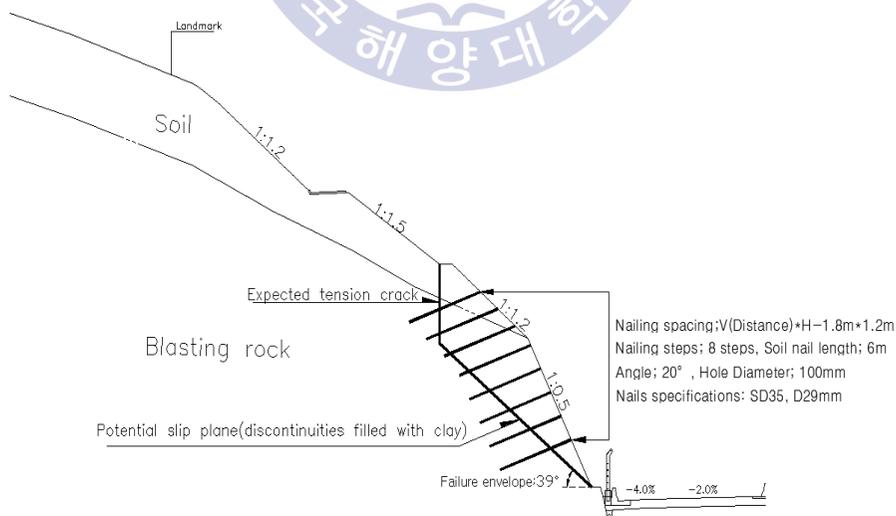
Fig. 3.23 Cross sectional view of reinforced slope at STA.1+240

시점부 절취비탈면 파괴 및 지반균열이 발생한 비탈면 하부 일부구간에 대하여 위에서 제시한 보강규격대로 nailing 보강공법을 적용할 경우(Figs. 3.23, 3.24) 비탈면 안정 해석결과는 Figs. 3.25, 3.26과 같으며, 해석안전율이 건기시 1.80 및 우기시 1.23으로서 해석 안전율이 최소 기준 안전율(건기시 1.50, 우기시 1.20)을 상회하므로 안정한 것으로 판단되었다.

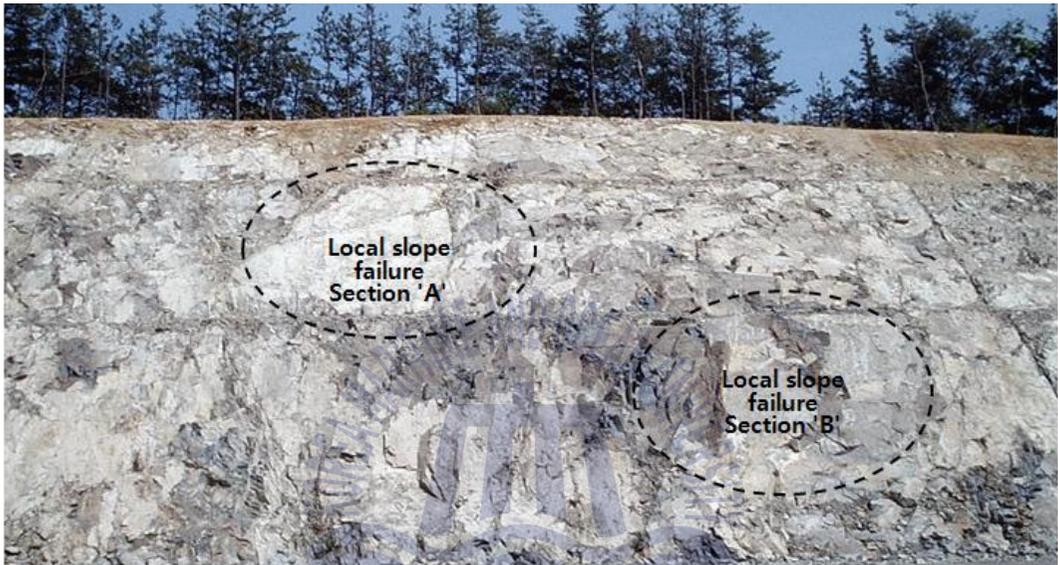
발생한 파괴형태는 일부 주절리(J1)면을 따른 평면파괴 및 주절리군들(J1과 J2)의 상호조합에 의한 쉼기파괴가 혼합되어 발생한 소규모 비탈면 붕락인 것으로 판단되었다(Figs. 3.42~3.49).

Fig. 3.42 Slope failure at the starting section

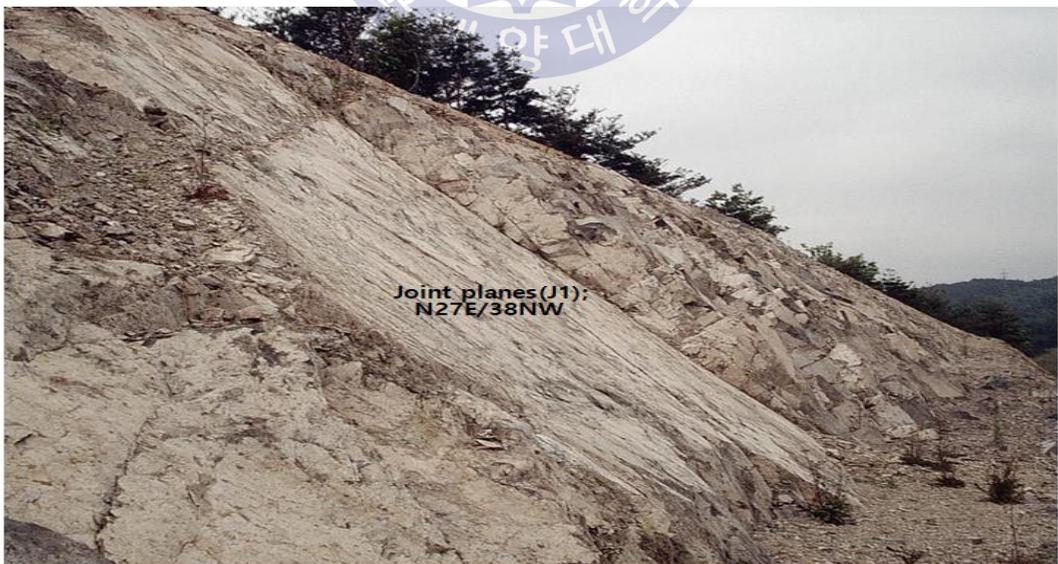
Fig. 3.43 Slope failure at 'A' section(1st catchbench bottom)

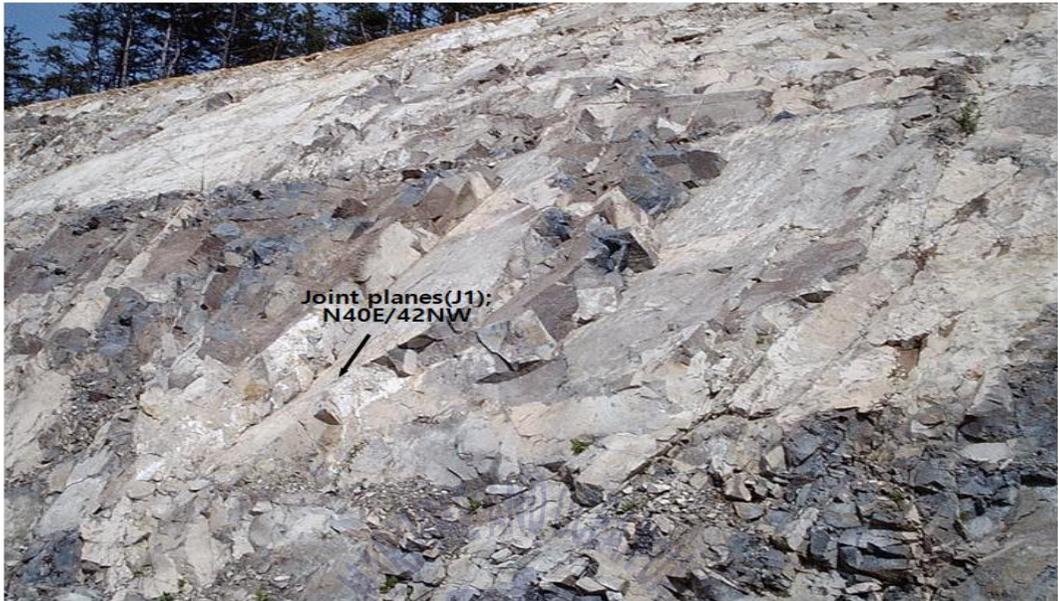
Fig. 3.44 Slope failure at 'B' section(2nd catchbench bottom)

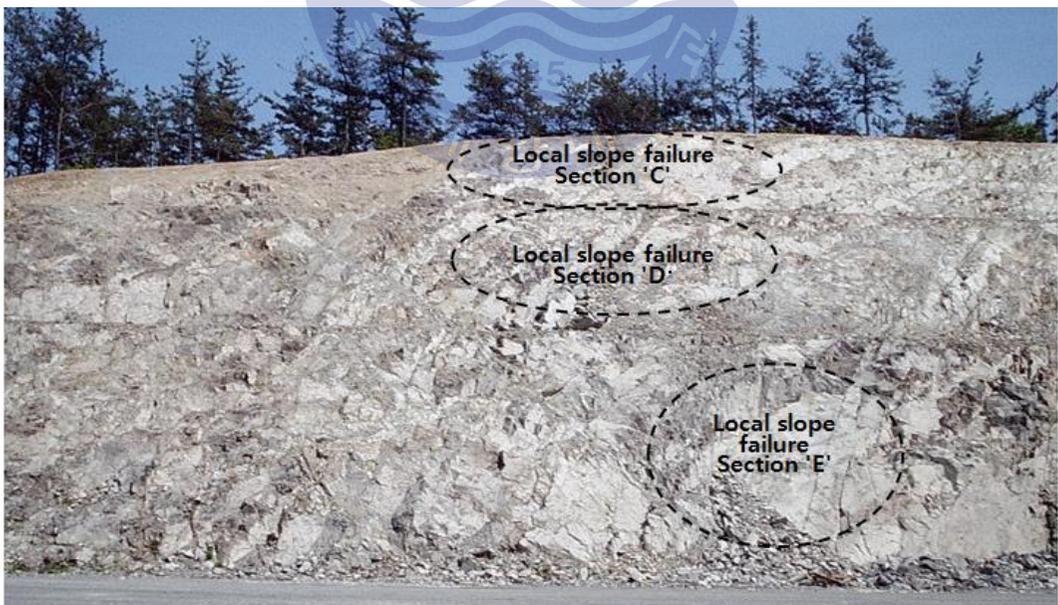
Fig. 3.45 Slope failure at the ending section

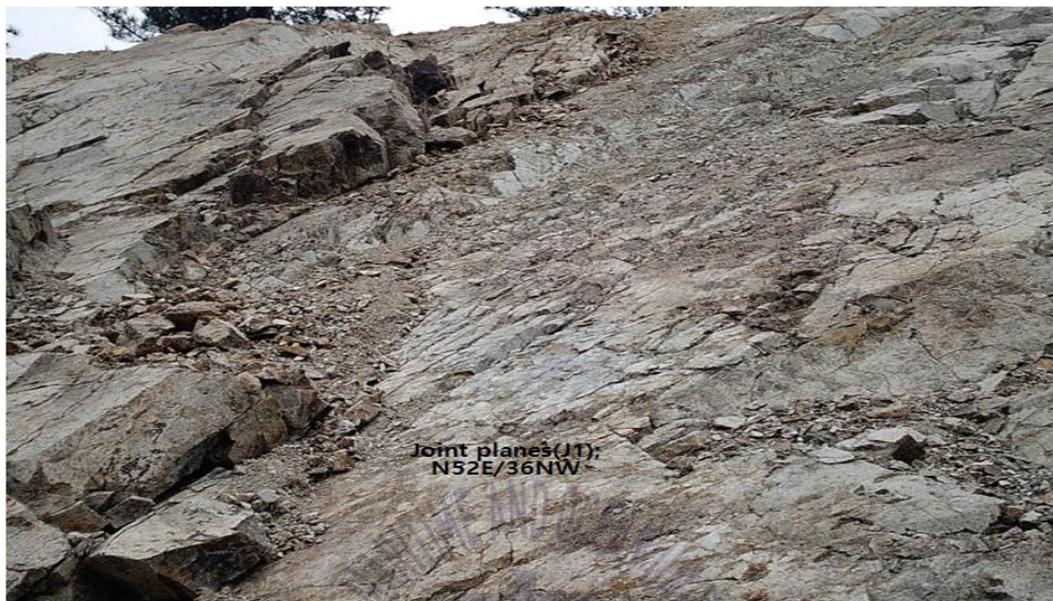
Fig. 3.46 Slope failure at 'C' section(1st catchbench top)

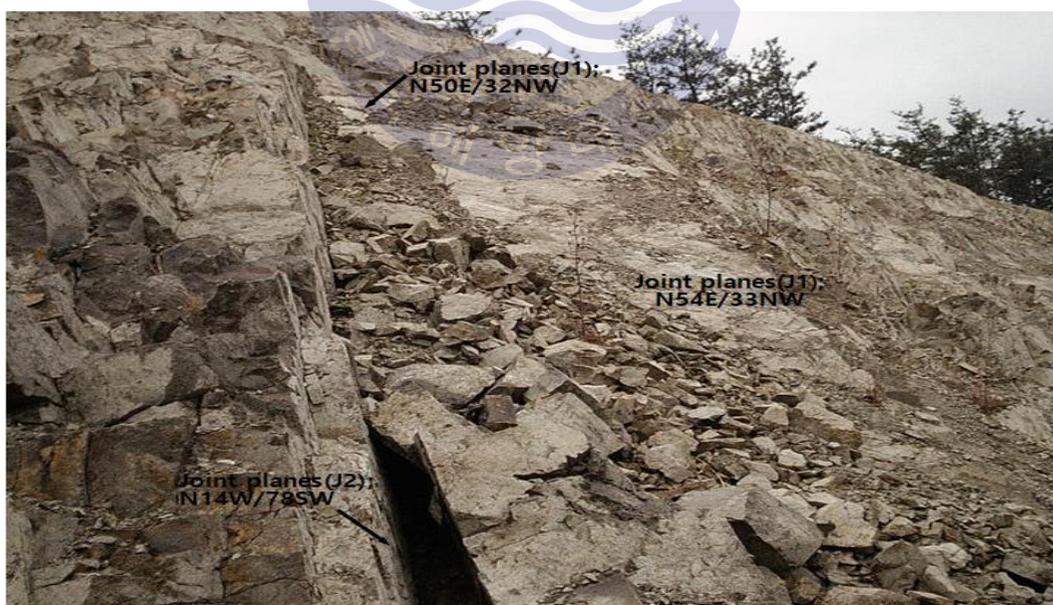
Fig. 3.47 Slope failure at 'D' section(1st catchbench bottom)

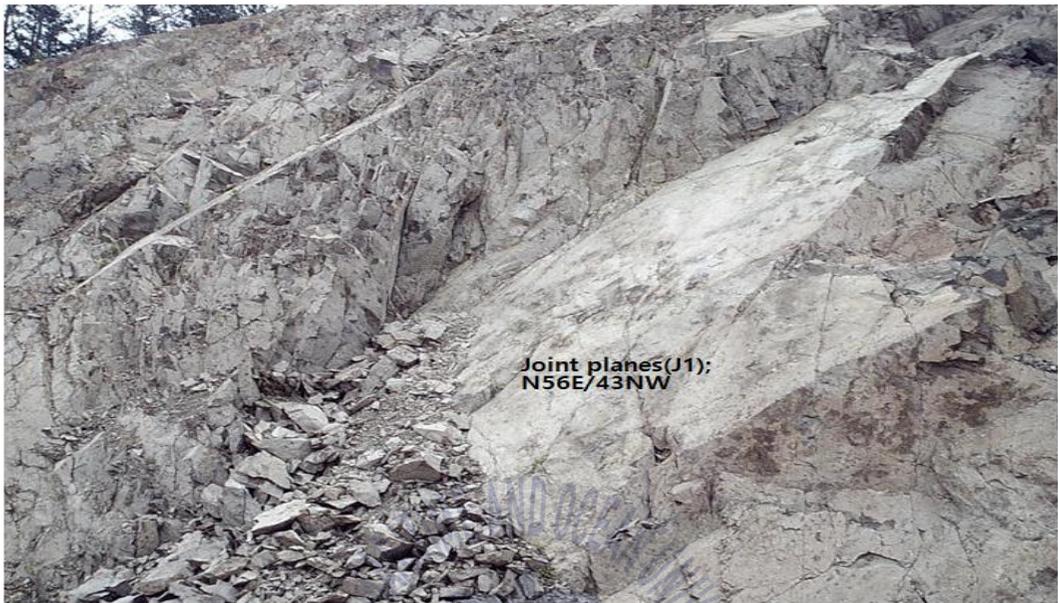
Fig. 3.48 Slope failure at 'E' section(2nd catchbench bottom)

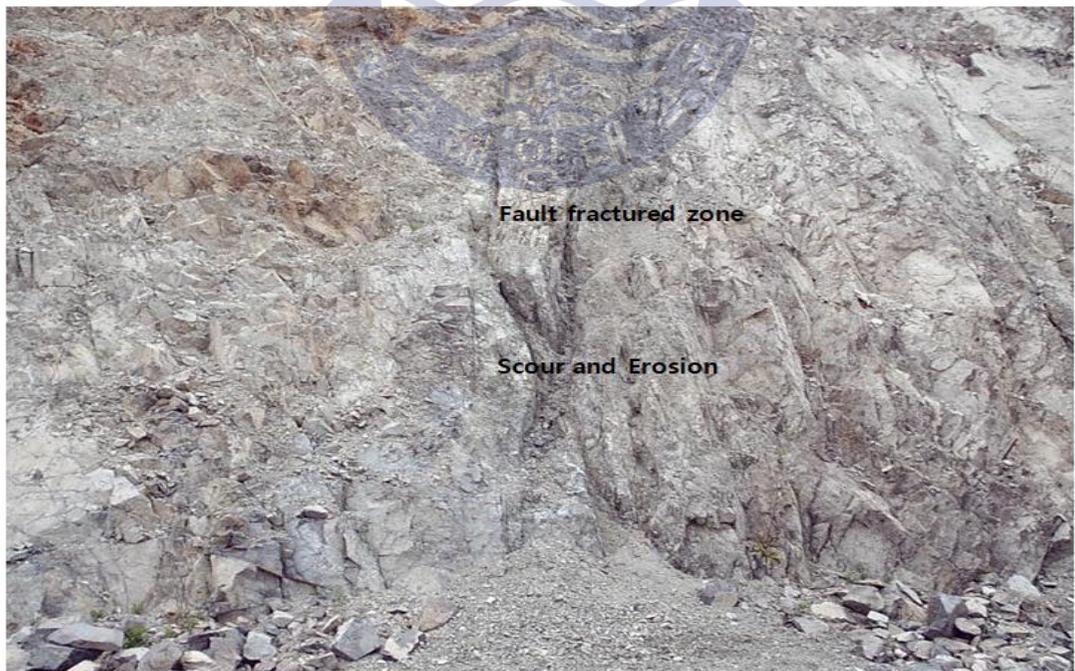
Fig. 3.49 Erosion by rainwater in a fault fractured zone

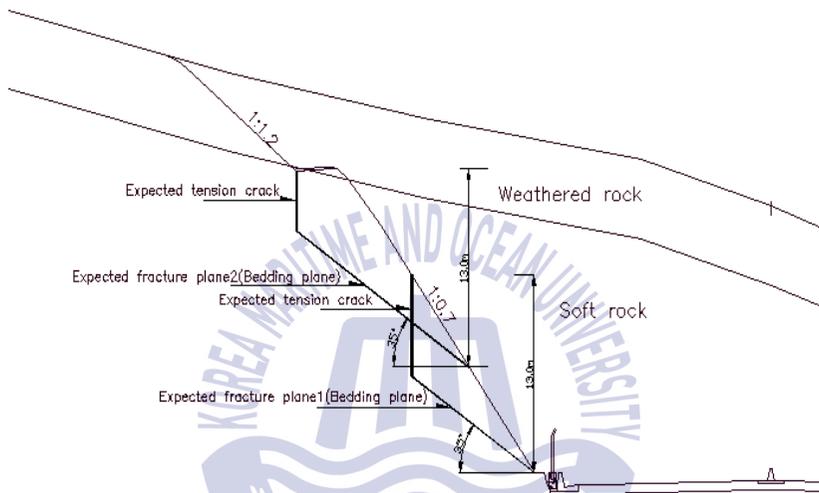
파괴형태는 불연속면의 상태가 불량하고 연속성이 길며 비탈면과 유사한 방향의 층리면에 따른 평면파괴로서 비탈면의 장기적인 안정성을 고려하고 층리면의 상태 및 연속성 그리고 방향성을 고려할 경우 규모가 큰 평면파괴 형태의 파괴가 발생할 것으로 판단하였다(Fig. 3.65).

Fig. 3.65 Cross sectional view of slope failure at STA.1+000

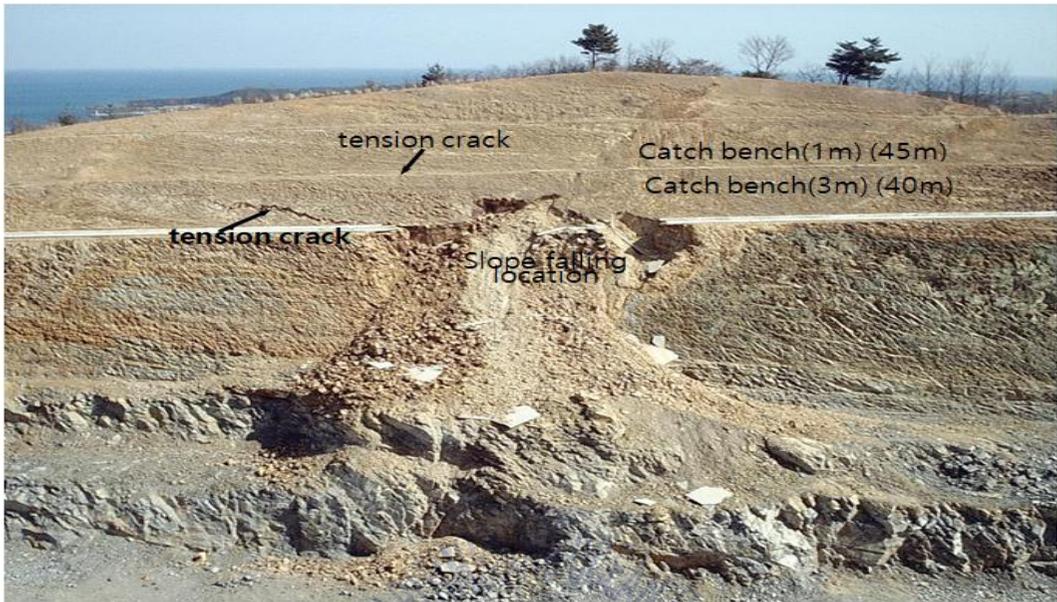
발생한 파괴형태는 원호파괴로 비탈면 중앙부에 발달한 단층대 및 단층 좌측부의 지반 불량, 절취에 따른 응력해방으로 인한 절리면에서의 인장 균열과 협재된 점토 층리의 상호 작용에 의한 것으로 판단된다. Figs. 3.71~3.79를 통해 지반불량을 확인할 수 있다. 이와 같은 지반상태는 설계시에 예상하지 못한 것으로 조사되었다. Figs. 3.80~3.82에 보여진 파괴 영역 좌측에 발달되어 있는 인장균열이 비탈면 파괴의 하나의 원인임을 보여주는 좋은 증거이다. 점토 협재 층리는 Figs. 3.72~3.76에 잘 나타나 있다.

Fig. 3.80 Whole situation at slope failure site

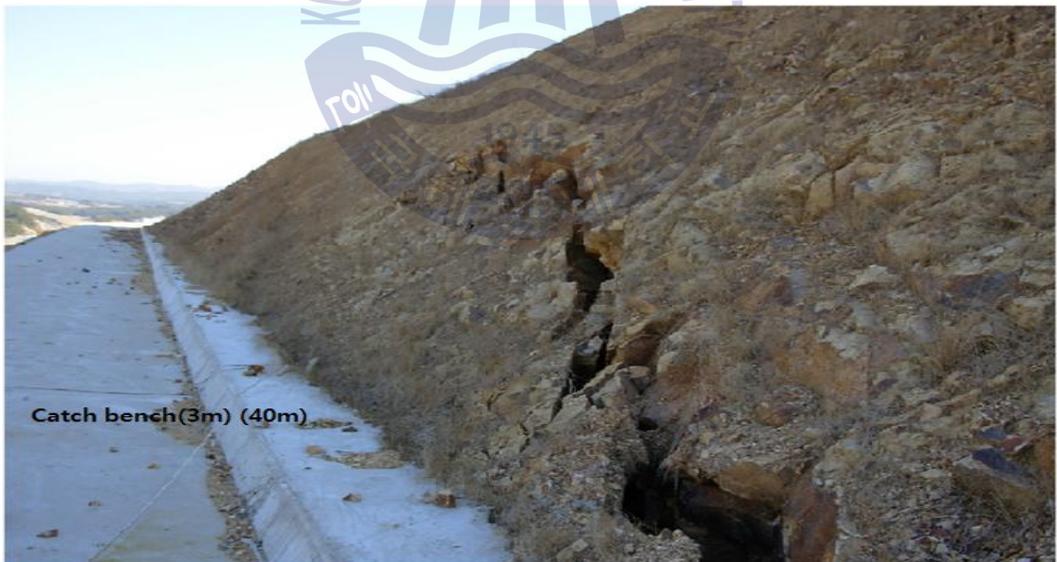
Fig. 3.81 Tension crack at catchbench(3m) located at 40m ground level

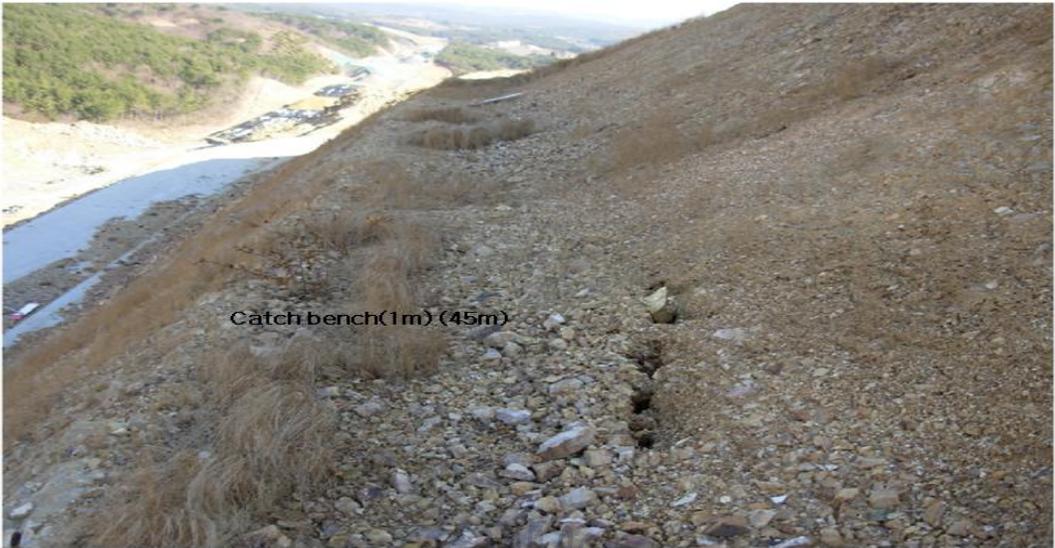
Fig. 3.82 Tension crack at catchbench(1m) located at 45m ground level

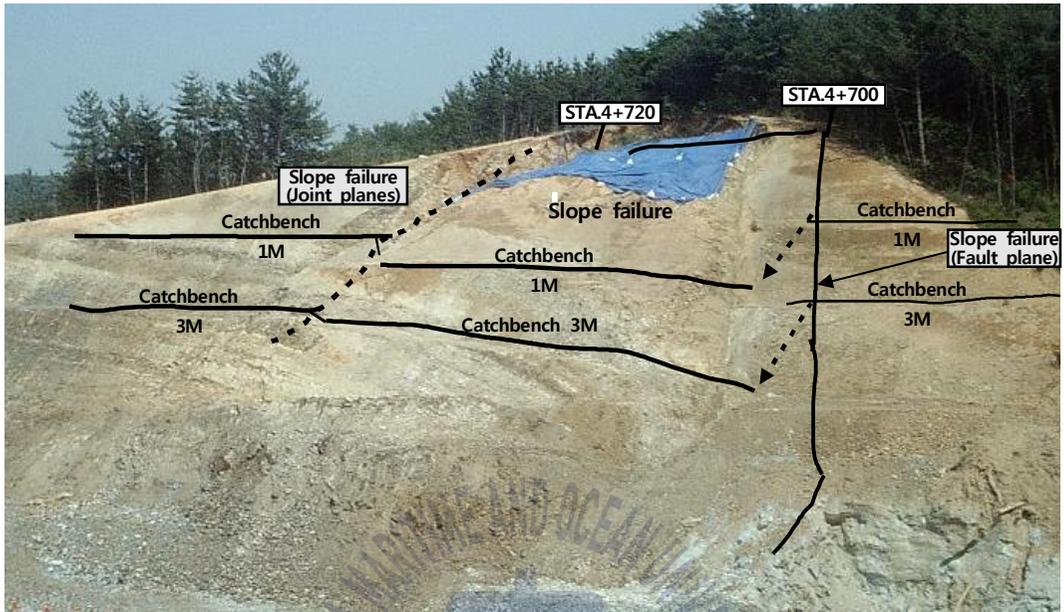
파괴 원인은 슬라이딩 구간에서 좌·우측 소단의 미끌림에 대한 변위차이에서 보듯이 슬라이딩 블럭의 우측경계 및 비탈면 상부에 존재하는 단층 점토가 협재된 단층면을 따른 평면파괴가 일차적 주요 원인인 것으로 판단된다. 그리고 슬라이딩 구간의 우측 단층면과 좌측에서 조사된 비탈면에 수직인 절리면의 상호작용에 따른 켄터파괴도 슬라이딩을 일으킨 주요 원인 중 하나인 것으로 판단하였다(Fig. 3.98).

Fig. 3.98 Detailed situation of cutting slope failure

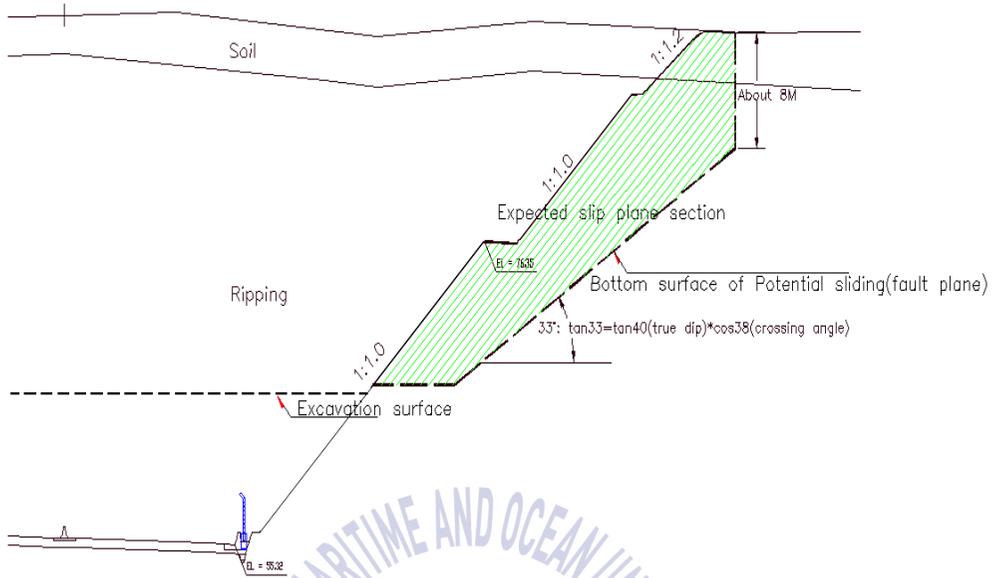
불연속면인 슬라이딩면의 방향에 대하여 실시설계 경사(1:1.0)를 적용하여 평사투영법에 의한 비탈면 안정해석을 실시하였다. 이 때 적용한 내부마찰각(ϕ)은 단층 불연속면에 점토가 협재된 것을 고려하여 15° 를 적용하였다. 절취 비탈면의 경사방향 및 경사는 294/45(1:1.0경사)를 적용하였다 (Fig. 3.99). 해석결과 단층면에 의하여 평면파괴 가능성이 있으므로 불안정한 것으로 판단되었다(Fig. 3.100). 썩기파괴 안정해석을 수행한 결과는 Fig. 3.101과 같으며 해석결과 단층면과 절리면의 교점이 썩기파괴 영역에 포함되므로 썩기파괴의 가능성이 있는 것으로 판단된다.

Fig. 3.99 Cross sectional view of slope failure at STA.4+720

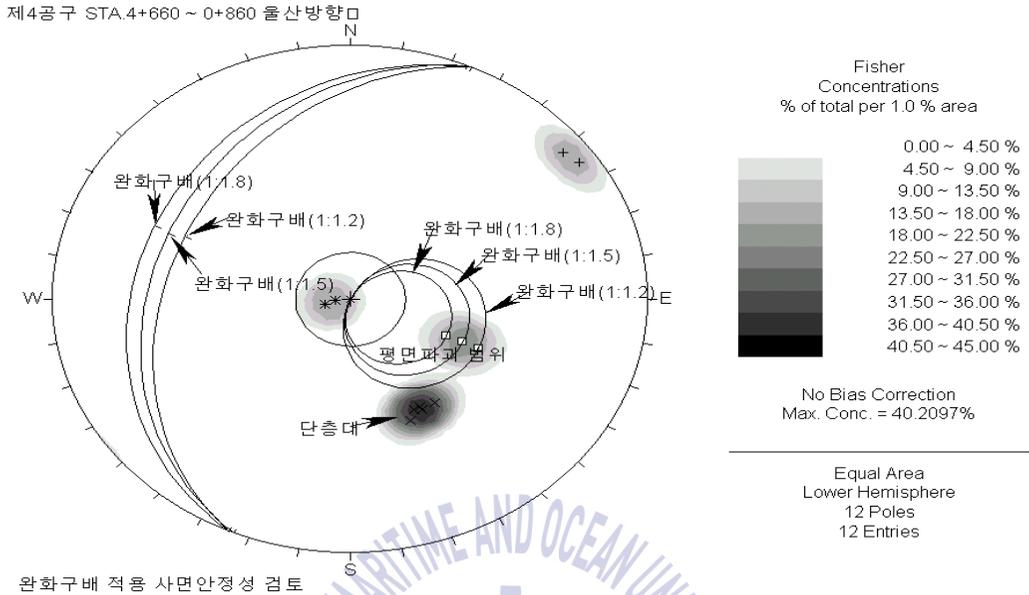
Fig. 3.102 Plane failure analysis when gradient relaxation method is applied(1:1.2, 1:1.5, 1:1.8)

해석단면은 설계에 적용된 비탈면과 동일한 것을 사용하였다. 슬라이딩이 발생하였기 때문에 슬라이딩 토사를 제거하기 위해 경사완화공법 적용하여 평면파괴 가능성에 대해 평사투영 해석결과 1:1.2 경사 적용시 일부 단층면이 평면파괴 영역에 포함됨으로 불안정한 것으로 판단되고, 1:1.5 경사 적용시 비탈면 파괴의 주요원인인 단층면이 평면파괴 영역에서 완전히 제외됨으로 안정한 것으로 판단되었다(Fig. 3.102).

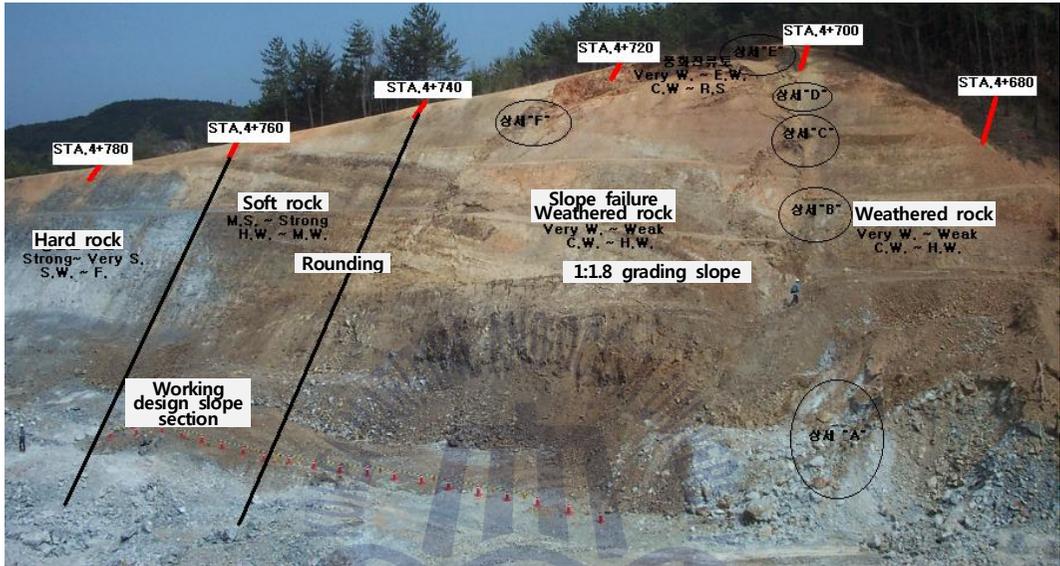
Fig. 3.104 Range of application of slope failure measures

가 상이함으로 비탈면 미관 및 안정성을 위하여 라운딩 처리구간으로 적용함이 적절한 것으로 판단되었고(Fig. 3.104), 비탈면 안정대책 검토결과는 Fig. 3.105와 같다.

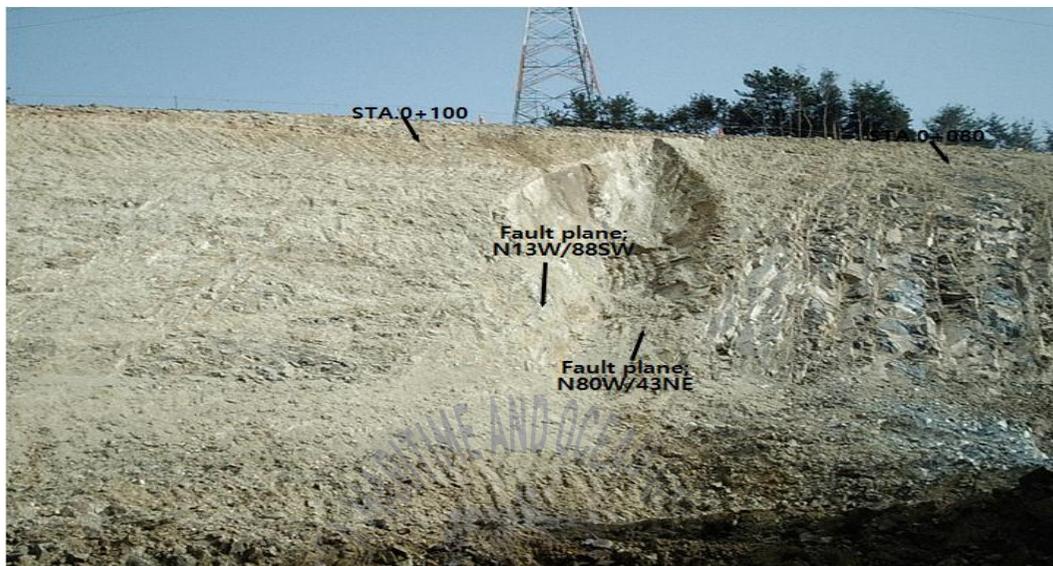
괴와 비탈면에 발달한 단층 및 절리 등의 불연속면에 의한 쉐기파괴가 혼합되어 나타난 비탈면 파괴인 것으로 판단되었다(Figs. 3.116, 3.117).

Fig. 3.116 Geological state after slope failure

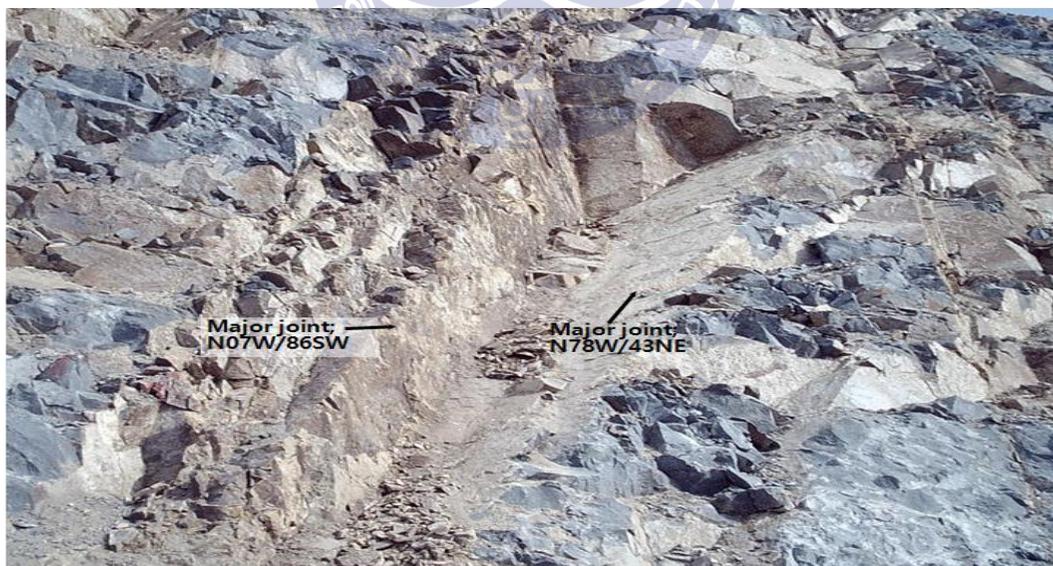
Fig. 3.117 Wedge failure at STA.0+080

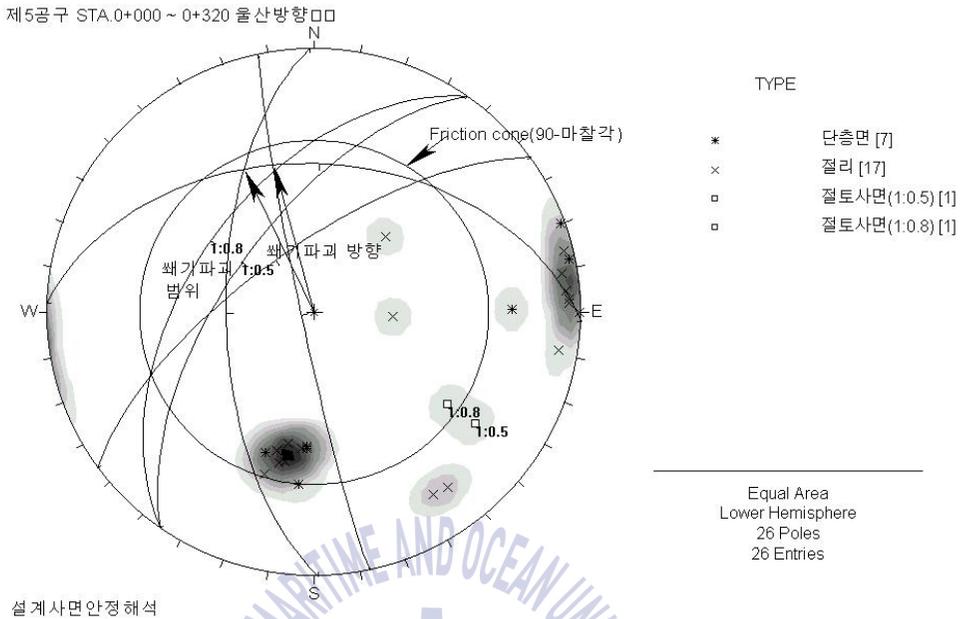
실시설계 비탈면에 대하여 야외에서 조사된 각 불연속면 평균 주향 및 경사를 적용하여 썩기파괴 해석을 수행한 결과는 Fig. 3.119와 같으며 일부 불연속면들의 조합에 의하여 썩기파괴 가능성이 있으므로 불안정한 것으로 판단되었다.

Fig. 3.119 Results of analyses of wedge failure - Instability
