디젤기관용 흡기밸브의 파손 사례에 관한 연구

A Case Study on the Failure of Intake Valves for Diesel Engines

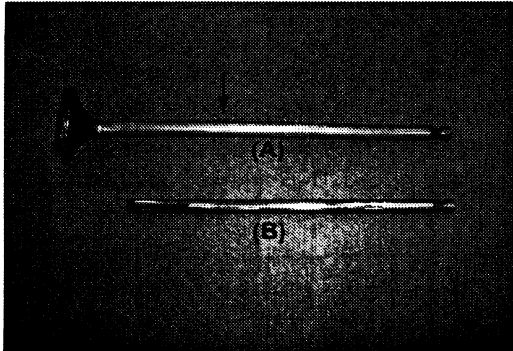
Photo 1은 파손된 2개의 흡기밸브의 외관을 나타낸 것이다. 사진에서 밸브(A)는 밸브머리(valve mushroom)가 파손되고 밸브봉은 휘어진 상태이며 특히 화살표(\downarrow)로 표시된 부분에서 많이 휘어진 상태이다.

Photo 1 The failed intake valves(A)

사진에서 밸브(B)는 밸브 머리가 떨어져 나가고 밸브봉만 있는 상태이며, 밸브봉도 길이방향으로 약간 휘어진 상태이다. 또 사고 직후 밸브봉은 밸브 가이드(valve guide)에 고착된 상태로 발견되었다.

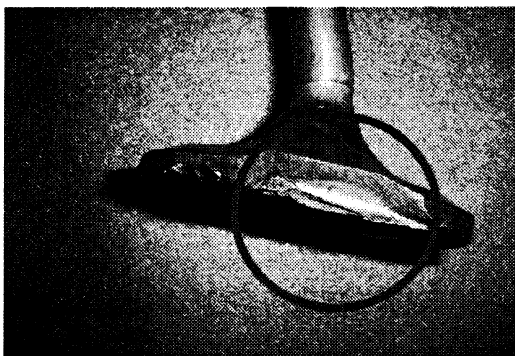
Photo 2 The close up of failed intake valves(A)

Photo 2는 Photo 1의 밸브(A)를 확대한 것으로 파단부는 사진에서 "O"으로 표시된 곳이다.

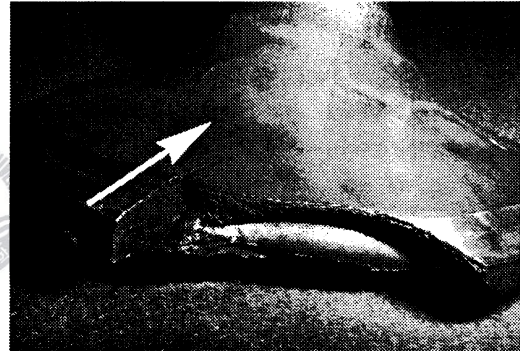
Photo 3과 Photo 4는 밸브(A)의 밸브머리를 근접 촬영한 것으로 반복적인 하중 또는 선재결함(preexistent defect)에 의한 피로파괴의 흔적은 발견되지 않는다. Photo 3에서는 밸브머리가 화살표(\nearrow) 방향으로 찢어진 것이 발견된다. 이것은 재료의 인장강도를 초과하는 단일 과대하중에 의해서 발생한 것으로 추정된다.

Photo 3 The close up of failed intake valves(A)

밸브머리에는 밸브 재료의 인장강도강도(약 90 kg/fmm² 전·후)를 초과하는 과대하중이 부가되었고 이 하중에 의해서 밸브머리는 휘어지고 또 찢어졌으며 과대하중은 다음과 같은 원인에 의해 부가된 것으로 추정된다.

- 1) 밸브(B)에서 떨어져 나간 밸브머리의 충격
- 2) 밸브가 열린 상태에서 밸브봉과 밸브 가이드간의 윤활 불량으로 인한 고착에 의한 피스톤과의 충돌
- 3) 밸브가 닫힌 상태에서 상부 간극이 부적절하거나 밸브 시이트링의 높이가 규정보다 큰 경우

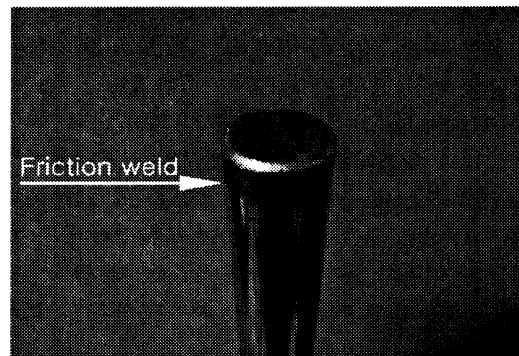
Photo 4 및 Photo 5는 밸브(B)의 파손부위인 밸브봉을 근접 촬영한 것으로 파손부위는 마찰용접부(사진에서 " \rightarrow "으로 표시된 부분)에서 밸브머리쪽으로 10 mm정도에 해당된다.

Photo 4 The failed intake valves(B)

또 사진에서 알 수 있는 바와 같이 밸브봉의 파단면은 그 직경과 단면적의 변화가 전혀 없다. 이러한 파단면은 항복강도 이하의 하중이 반복적으로 작용할 때 발생하는 전형적인 파괴 즉 피로 파괴의 예라고 할 수 있다.

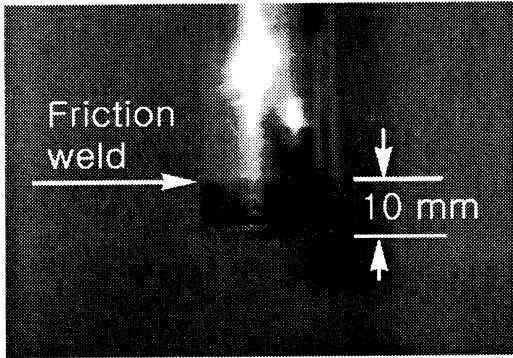
Photo 5 The failed intake valves(B)

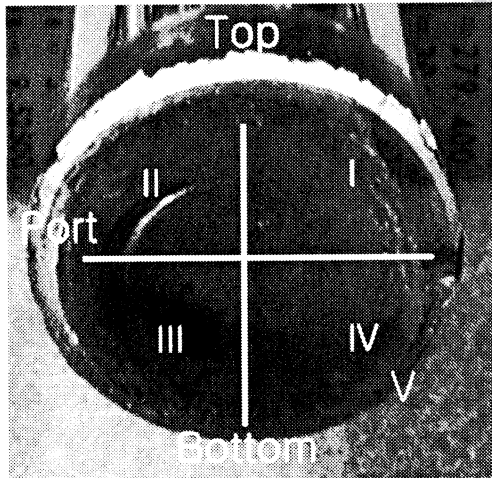
Photo 6 The failed intake valves(B)

Photo 6은 밸브(B)의 파단면에 대한 상세한 조사를 위하여 파단면을 I~V구역으로 나누어 식별 표시를 한 것이다. 사진에서 II 및 III구역은 I 및 IV구역에 비해서 파단면에 부딪친 흔적이 약간 있는 구역이다.

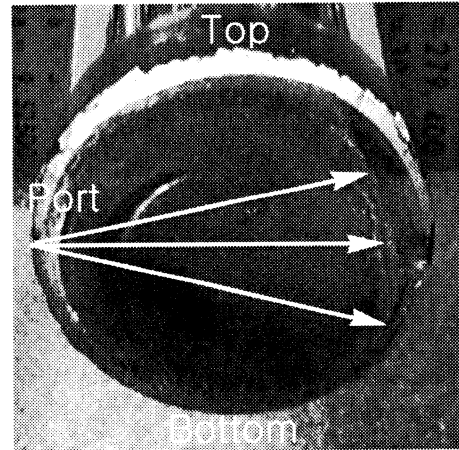
Photo 7은 밸브(B) 파단면의 거시적인 파단과정을 추정하기 위한 것으로 사진에서 피로파괴는 "Port"에서 시작하여 화살표 방향으로 전파된 것이 관찰된다.

Photo 7 The failed intake valves(B)

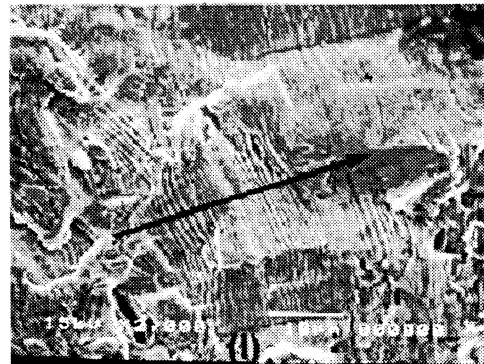
Photo 8은 I구역에 대한 것으로 사진에서 "→" 방향으로 피로균열이 전파하면서 피로균열의 전형적인 스트라이에이션(striation) 또는 비치 마크(beach mark)를 보이고 있다.

Photo 8 The Fractography of failed intake valves(B), Division I

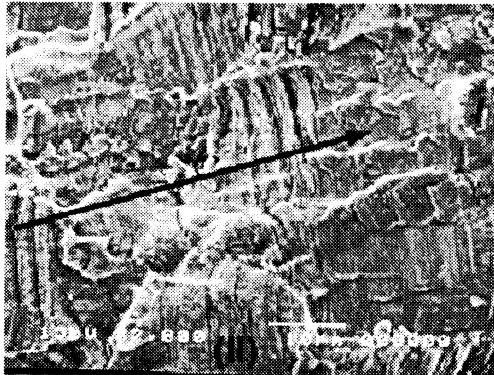
Photo 9는 II구역에 대한 것으로서는 보다 뚜렷한 피로균열의 흔적이 나타나고 있다.

Photo 9 The Fractography of failed intake valves(B), Division II

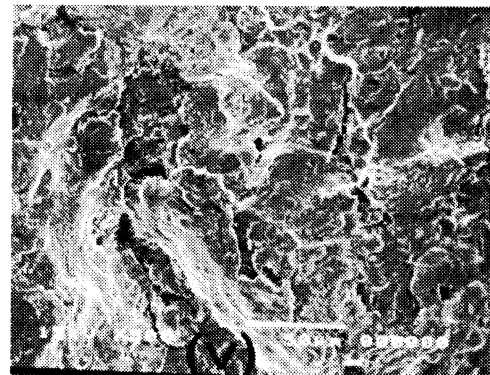
Photo 12 The Fractography of failed intake valves(B), Division V

Photo 12는 V구역에 대한 것으로 재료에 대한 인장시험에서와 같이 최대인장강도를 초과하는 단일 하중에 의해서 파단된 모습 즉 딬플(dimple)을 보이고 있다. 따라서 이 구역은 밸브봉의 지름을 가로 질러서 전파하는 피로균열의 최종적인 파단부라고 할 수 있다.

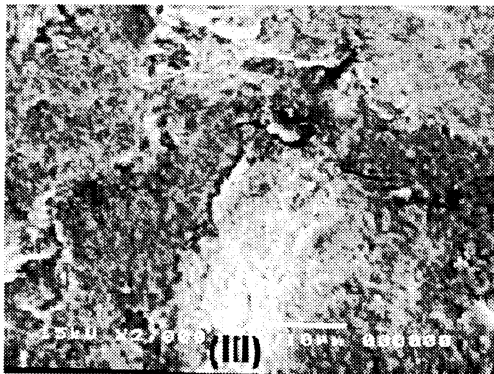
Photo 10은 III구역에 대한 것으로 이 파단면은 다른 물체와의 부딪침 때문에 피로파괴의 흔적이 많이 지워졌으나, 연성파괴 또는 취성파괴의 흔적은 관찰되지 않는다. 따라서 이 구역도 피로파괴 구간이라고 간주할 수 있다.

Photo 10 The Fractography of failed intake valves(B), Division III

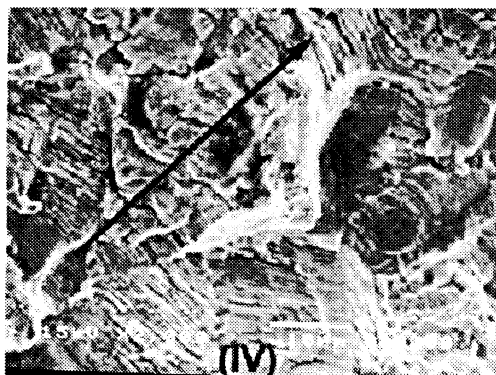
Photo 11은 IV구역에 대한 것으로 사진에서 화살표 방향으로 피로균열의 흔적이 나타나고 있다.

Photo 11 The Fractography of failed intake valves(B), Division IV

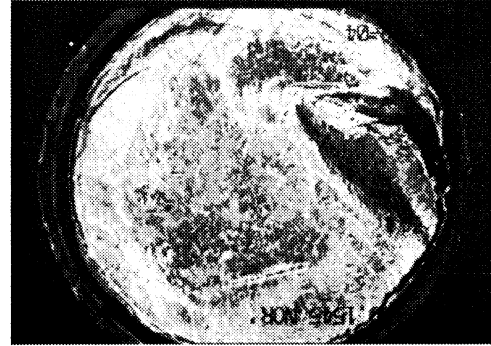
Photo 13은 참고문헌[1]에서 피로파괴가 발생한 밸브봉의 현미경사진을 인용한 것으로 이 사진과 파손밸브(B)의 밸브봉 파단면은 흡사한 것을 알 수 있다.

Photo 13 A typical fractography of fatigue fracture
