亞鉛板에 의한 船體防蝕의 研究(I)

Studies on Hull protection with Zinc plates

Dae-Hi, Jeon

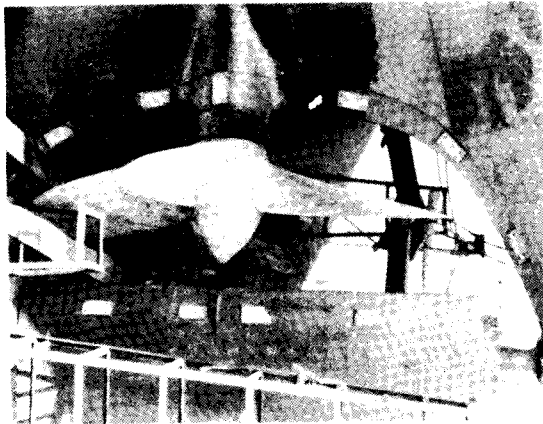
第 1 圖 ① 船尾의 DZ-67은 Bolt type로 取付되어 있음

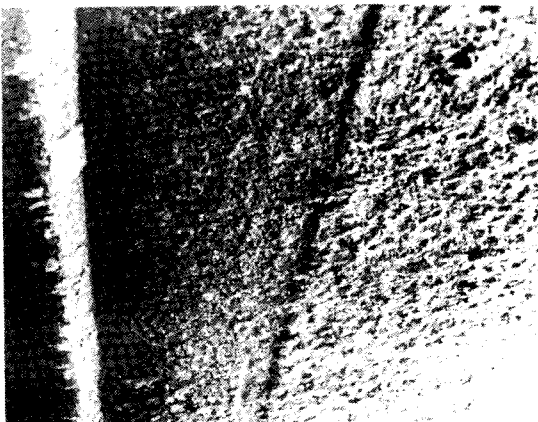
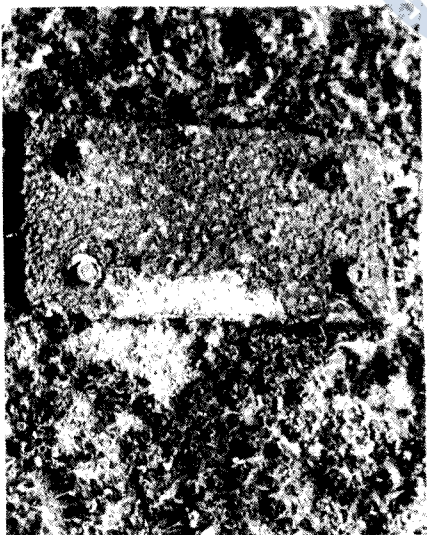
浸水後 342日만에 入渠하여 船底를 보니 第1圖③④에 보는 바와 같이 마치 藻貝類의 養殖場과 같이 全船底가 甚히 汚損되어 있으며, 水線部와 船首部가 甚히 發錆되어 있었다. 그리고 防蝕 亞鉛板은 Bolt & Nut 로 붙인 것이나, 熔接해서 붙인것을 莫論하고, 수라임(Slime)과 얇은 白色酸化物(두께 2mm内外)로 完全被覆되어 붙인 그대로서 거의 全혀 溶出되지 않았다.

③④⑤ 342日後 再入渠했을때의 船底狀態이며, DZ-67이 거의 全히 溶出되지 않고 있으며, Slime으로 덮혀 있음

그러므로 次年부터는 防蝕亞鉛板의 質과 數量 및 取付法을 根本적으로 再檢討하여야 겠으며, 船尾防蝕亞鉛板中 最上部의 4枚는 浸水期會가 거의 없으므로 붙이지 않거나, Bilge keel로 옮기는 것이 妥當하겠다고 思料된다.

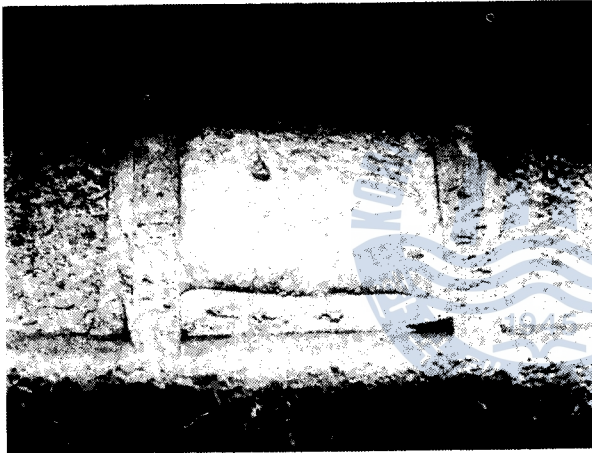
防蝕亞鉛板은 第4圖①③과 같이 9枚의 NZ板(左舷에 붙어 있음)은 大端히 깨끗히, 大端히 많이 溶出하여 그 鐵心이 露出되어 있고, 그 中の 4枚는 鐵心間에서 離脫하여 傾斜되어 있으며, 다른 4枚의 NZ板은 鐵心間에서 完全離脫되어 流失되었고, 平均水線 上부의 船尾亞鉛板 2枚는 거의 溶出의 機會가 없었다는 것을 알 수 있었다(次年度 부터는 이것을 더 낮게 붙여야 하겠다).

第 4 圖 ①③ NZ-68의 溶出된 狀態이며, 甚히 溶出되어 鐵心이 露出되어 있을뿐 아니라, 流失된 곳도 보임

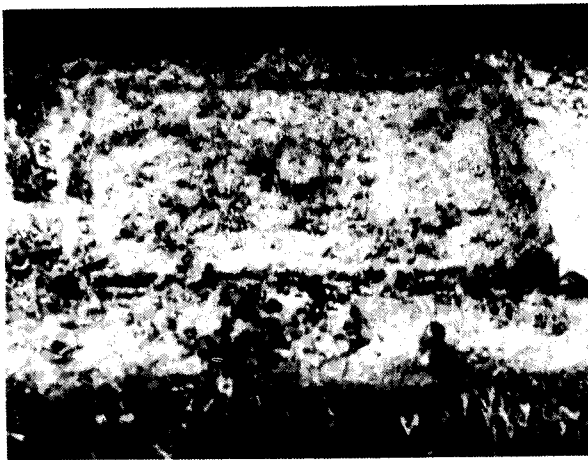
⑤ 裸試板의 417日後의 外觀이며, 슬라임이 많이 끼어 있음
