통항분리 및 특정수역에서의 충돌사고에 대한 항법책임의 고찰

A Study of Navigational Responsibility for Collision Casualties
in Specific Defined Fairway Areas

Abstract

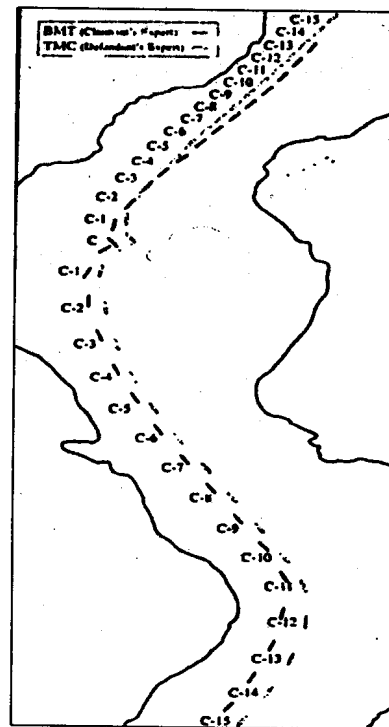
<그림 1> H호와 B호의 충돌상황도

그렇게 하여야 하는데, 한 측면에서 합류하거나 이탈할 때에는 일반적인 교통방향에 대하여 가능한 한 소각도로 출입하여야 한다. 이 규정에 의하여 B호는 통항분리방식과 관련있는 충돌예방규칙을 위반하였다는 것을 알 수 있다. 이것은 <그림1>에서와 같이 충돌 6분전(C-6)으로부터 과실을 증가시키는 원인이 되는 것으로 논쟁할 필요가 없는 부분이고, B호는 충돌 6분전(C-6) 지점에서 속력을 제한하였어야 했다. B호의 대지속력은 대략 12노트에서 12.5노트 이상 이었는데, 이 속력은 사실상 범의 범위를 넘는 것이고, 적절한 조종술(Good Seamanship)을 무시한 행위로, 이 행위로 인해 상대선의 움직임을 판단하는 것과 피항동작을 할 수 있는 시간을 감소시켰고, 충돌손해를 발생시키는 잠재성을 지니게 된 것이다.

H호는 Half-ahead한 것이 과실이었지만 이 과실은 아주 사소한 것이었고, 좌현으로 키를 사용하고 그것을 적절한 음향신호로 알리지 못한 과실이 인정되고, 경계는 정확했고, 잘못이 없었던 것으로 판단되었다.

B호는 위험상황을 만들어 냈고, 피할 수 없는 최대의 혼란을 본선의도에 나타내었다. 또한, 태만한 경계와 지나친 속력이 전체 평가에 더해지며, B호가 책임이 크다는 것은 필연적이다.

따라서 양 선박의 책임비율에 있어서 B호와 H호는 각각 80 : 20으로 판결하였다.

기본적으로 B호가 북항항로에서 중앙 통항분리대를 넘어 남항항로에 진입한 것은 커다란 과실로서 인정되며, 또한 이 구역에서의 최대선속을 10노트로 규정하고 있는 상황에서 최대 12.5노트로 항진한 것은 안전속력 유지위반으로 인정된다 하겠다. 그리고 해도상의 위치플로팅에서 사후에 거짓으로 조작한 사실이 검증과정에서 밝혀짐으로써 보다 많은 과실로 인정하여 책임을 무겁게하여 과실 비율을 80%로 한 것으로 판단된다.
