工學碩士 學位論文

부산 해안친수공간 평가연구

A Study on Evaluation of Waterfront in Busan
Coastal Area

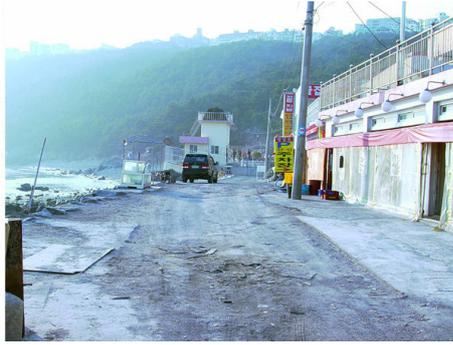
사진4.10 끊어진 해변도로(군사시설)

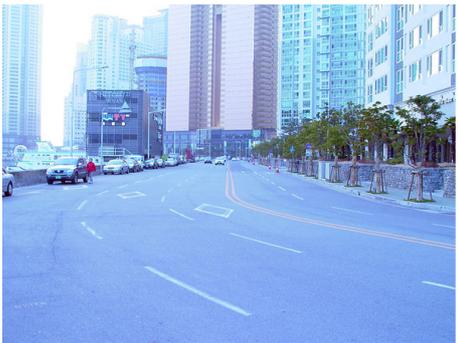
수영만매립지 해변도로에는 차도(최대 5차선)만 있으며 보도는 없다. 해변도로에는 바닷가 쪽에 차량들이 주차되어 있었고 해변도로 앞 바닷가에는 방파제와 TTP가 있다.

사진4.23 보도가 없는 해변도로

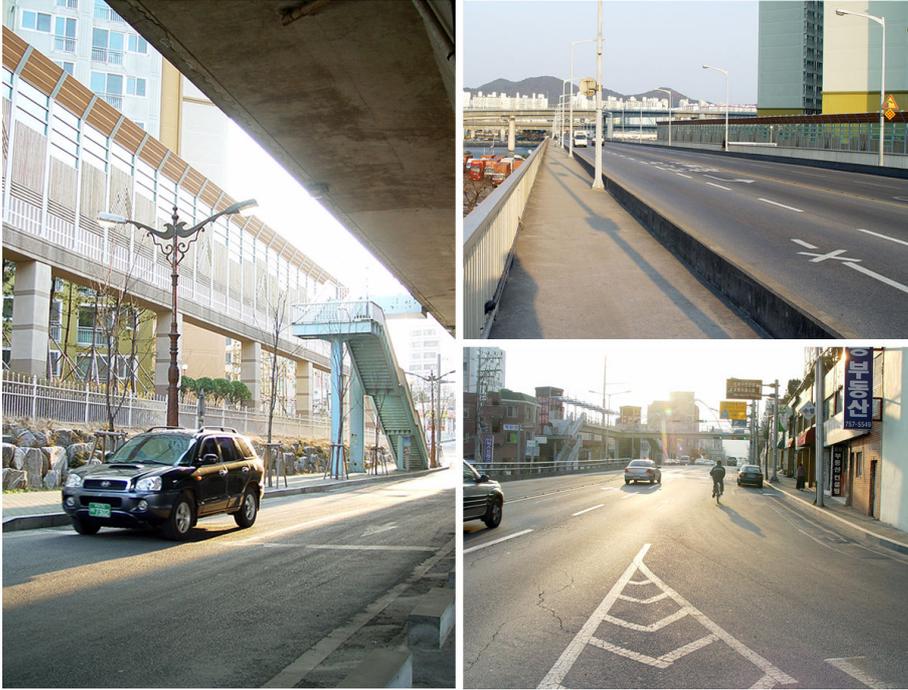
사진4.32 수영2호교 위 계단을 지나 보도가 끊어짐(우측 위)

수영 2호교의 보도를 넓혀 자전거도 다닐 수 있게 해야하며 보도를 육지까지 연결할 필요가 있다. 수영강변에서 물에 접근이 어렵고 보도 폭이 협소하다.

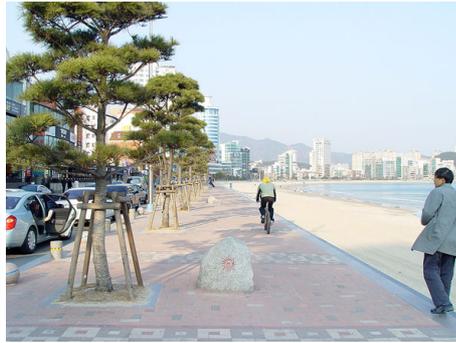
사진4.51 자전거로와 보행로의 분리가 필요함

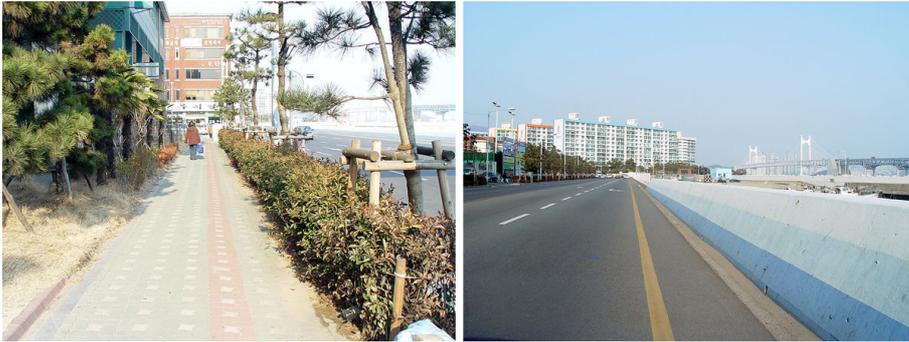
이 구간은 4차선 해변도로이며 바다 쪽에는 보도가 없고 육지 쪽에만 보도가 있으며 이곳을 자전거도 함께 사용하다.

사진4.59 자전거와 함께 이용하는 좁은 도로 사진4.60 바다쪽으로 보도가 없음

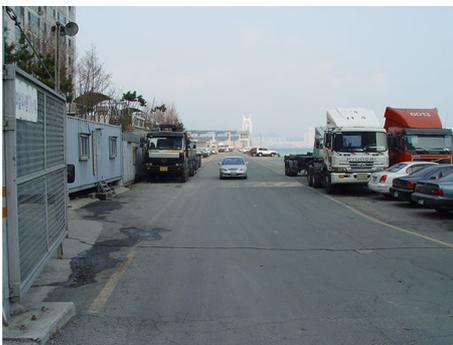
부경대선착장은 LG메트로 주민을 위한 친수공간으로 활용가능성이 크다. 선착장은 현재는 컨테이너트럭 등 차량들의 주차장으로 사용되고 있으며 선착장에서 용호항까지는 단지 내 4차선 해변도로이며 육지 쪽에만 보도가 있다.

사진4.69 컨테이너트럭 및 차량 주차장으로 이용됨

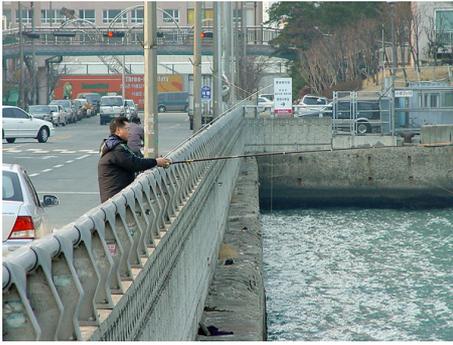
사진4.71 친수공간 정비가 필요함

선착장은 매립공사 등으로 인해 친수공간으로서 전혀 정비되어 있지 못하며 용호항까지 해변도로에는 바다 쪽으로 보도와 자전거도로의 정비가 필요하다.

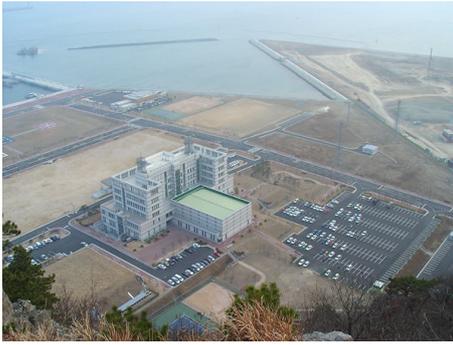
사진4.95 산책로 연결을 어렵게 하는
해군부대

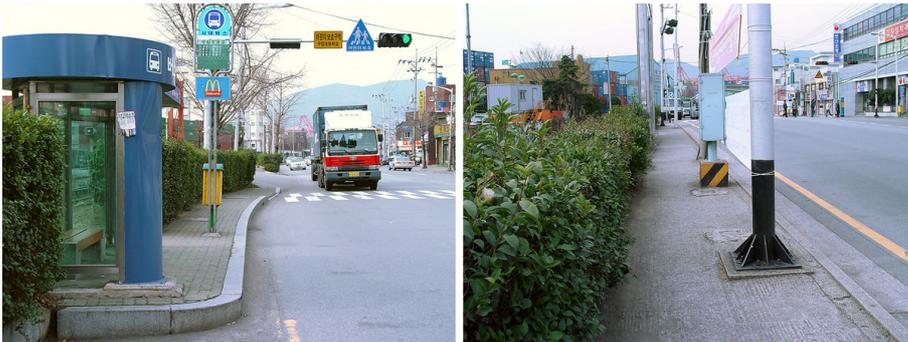
부두 배후도로이며 4차선 차도와 육지 쪽에만 보도가 있고 배후도로의 부두 쪽에는 버스정류장이 있는 곳에서만 좁은 인도가 있다.

사진4.99 버스정류장에만 인도가 있음 사진4.100 인도가 좁고 자전거 도로가 없음

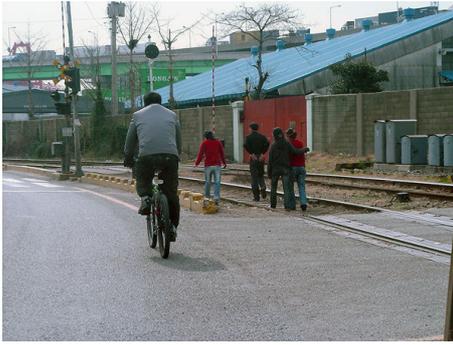
배후도로의 차도에는 대형 차량들이 주차되어 있었다. 배후도로의 보도가 좁으며 버스정류장으로 횡단보도가 제대로 있지 않다. 보도가 있을 자리에 철도가 있어 사람과 자전거는 위험한 차도로 다니고 있다. 배후도로의 양쪽에 계속 연결된 보도와 자전거도로의 정비가 시급하다.

사진4.101 자전거도로나 보도가 없어
위험함

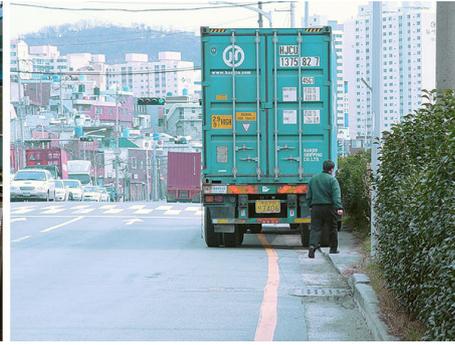
사진4.102 주차된 대형차량으로 인해
통행이 어려움

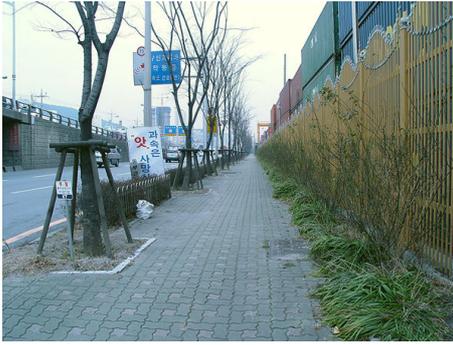
사진4.105 배후도로에 쾌적한 보도
조성이 필요함

부두 배후도로에 쾌적한 보도와 자전거도로의 조성이 시급하다.

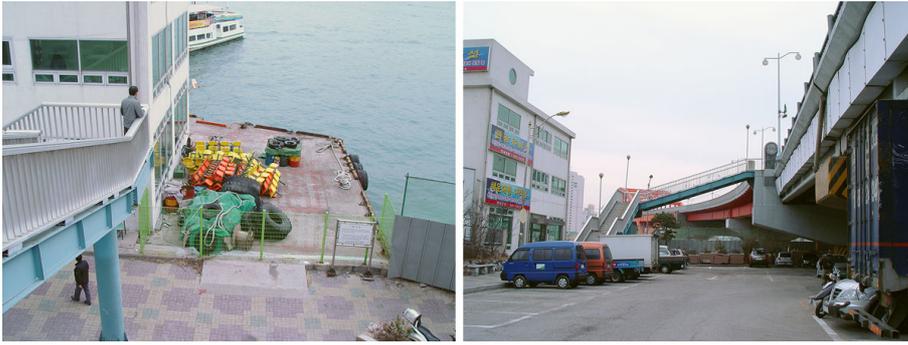
연안여객터미널 앞 도로는 차도와 보도가 구분되고 차도에는 주차장이 설치되어 있다. 연안여객터미널 옆 해운대행 관광여객선 선착장은 친수공간으로 가능성이 있으나 부산대교 밑은 롯데호텔공사로 막다른 공간이 되어 주차장으로 변해있다. 또한 롯데호텔공사 관계로 영도다리까지의 해변 도로가 단절되어 있다.

사진4.111 해운대행 관광여객선 선착장 사진4.112 주차장으로 변한 부산대교 아래길

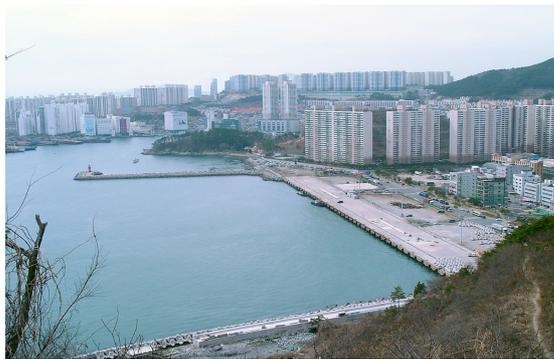
사진4.175 매립지와 옆의 방파제는 일체화하여 친수공간을 정비해야함

매립지와 다대포항 사이에 단절된 해변도로의 연결이 필수적이다.

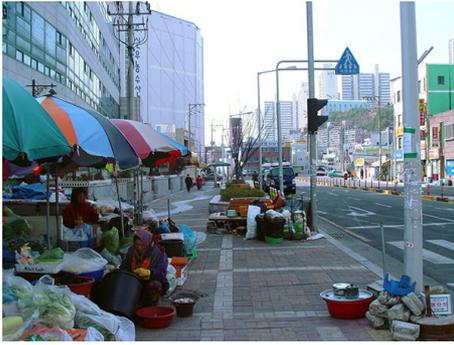
사진4.182 인도까지 침범한 노점상들

다대포항 수변공간은 일반인에게 개방되어야 하며 친수공간의 정비가 필요하다. 냉동창고 앞 해변길에 보행 및 자전거통행로 확보가 필요하다. 해양경찰정비창까지 도로는 차량들이 주차하고 있어 지저분하고 통행에 위험하다. 해양경찰정비창 방파제도 친수공간으로 정비하여 시민에게 개방해야 하며 해양경찰청에서 막힌 길을 바닷가로 다대포만과 물운대까지 연결해야 한다.

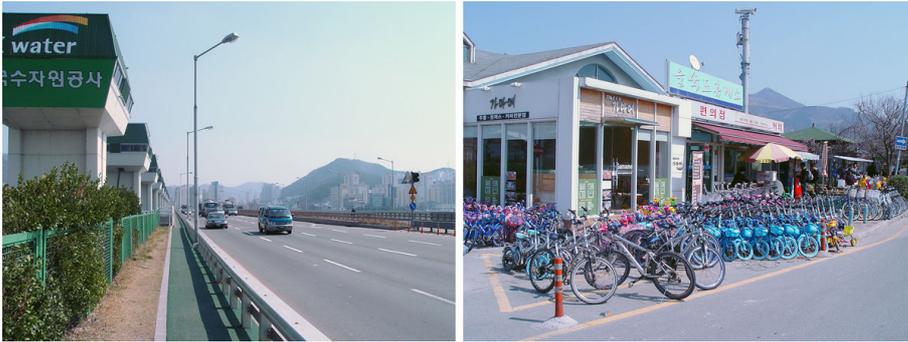
사진4.204 보행하기 좁은 하구언 보도 사진4.205 을숙도 공원 자전거 대여점
