工學碩士 學位論文

XLPE 지중케이블에서 부분방전의
측정과 분석

Measurement and Analysis of Partial Discharge
in XLPE Underground Cable

韓國海洋大學校 大學院

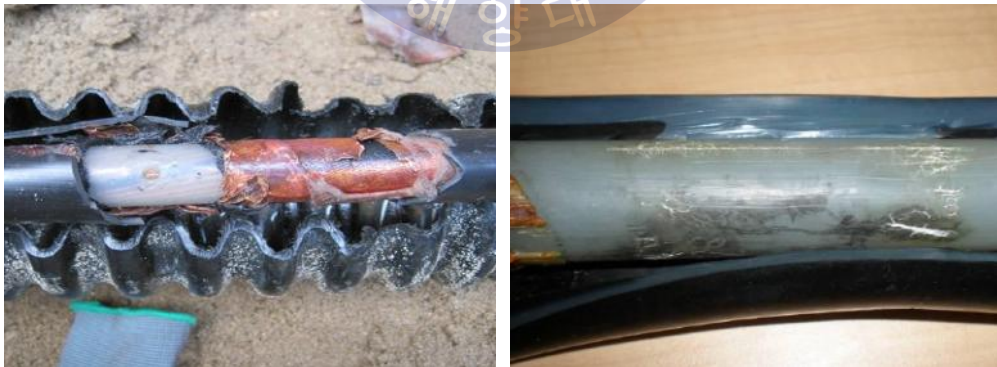
지속적인 부분방전의 발생은 수지상의 방전흔적을 남기는 전기트리를 형성하며, 케이블의 급격한 수명저하 및 절연파괴의 요인으로 작용된다. 또한 절연체에 침투된 수분은 초기의 수 μm 의 분자수준을 가지며, 장기간 지속 시 응집력이 증가함에 따라 물방울 형태로 진행하게 되는데, 이러한 현상을 수트리(Water tree)라 한다. 수트리는 전기트리보다 성장속도가 느리지만, 낮은 전계에서 부분방전을 발생시키는 특징을 가지기 때문에 그 위험성이 높다. 그림 2.4는 부분방전으로 인한 지중케이블의 사고사례를 나타내고 있다. 2001년부터 2008년까지 원인별 사고 발생 통계에 따르면, 약 40% 정도로 절연체의 내부방전을 통한 자연적인 열화에 기인한 것으로 보고된 바 있다^{[13],[14]}.

그림 2.4 지중케이블의 사고사례

Fig. 2.4 Failure cases of a underground cable

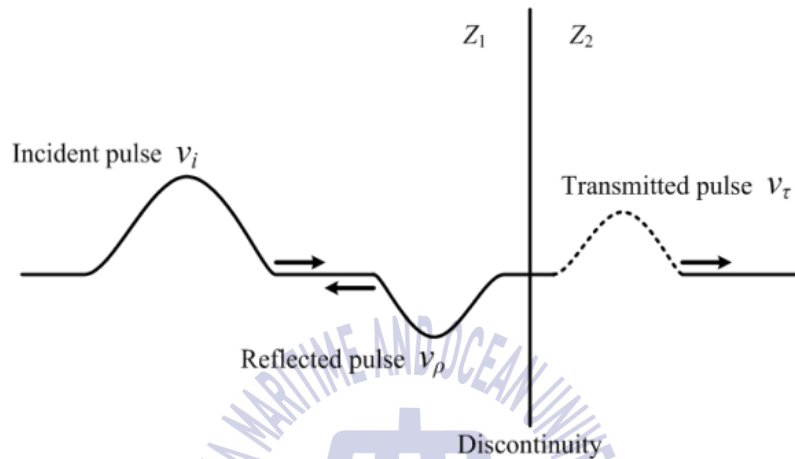
그림 2.10과 같이 입사펄스(v_i)는 서로 다른 매질을 통해, 특성 임피던스가 변화하는 지점에서 투과펄스(v_t)와 반사펄스(v_ρ)가 발생된다.

그림 2.10 임피던스 변화에 따른 펄스의 전파
Fig 2.10 Propagation of a pulse against the change of impedance

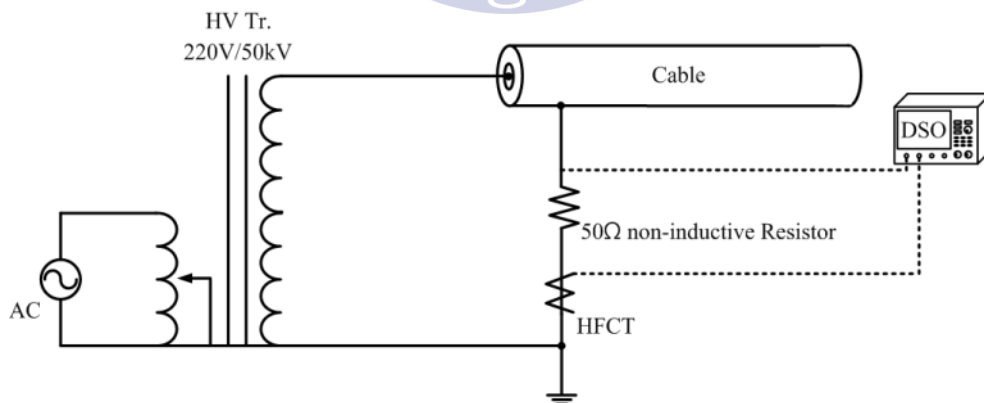
고주파변류기로 구성된 측정시스템의 검출 감도를 위하여 그림 3.1과 같이 실험계를 구성하였다. 케이블에 결함을 모의하여 부분방전을 발생시키고, 50Ω 무유도 저항 및 고주파변류기를 통해 방전 펄스를 검출하였다. 또한 검출된 펄스를 이용해 방전전하량을 산출한 후 이를 비교하였다. 전하량 q 는 식 3.1와 같이 정의할 수 있으며, 오실로스코프에서 측정된 펄스를 적분한 값으로 나타낼 수 있다. 고주파변류기의 감도 산출은 측정된 펄스의 peak 값에 대한 전하량의 비를 통해 나타내었다.

그림 3.1 감도산출을 위한 실험계 구성

Fig. 3.1 Experimental setup for the sensitivity calculation

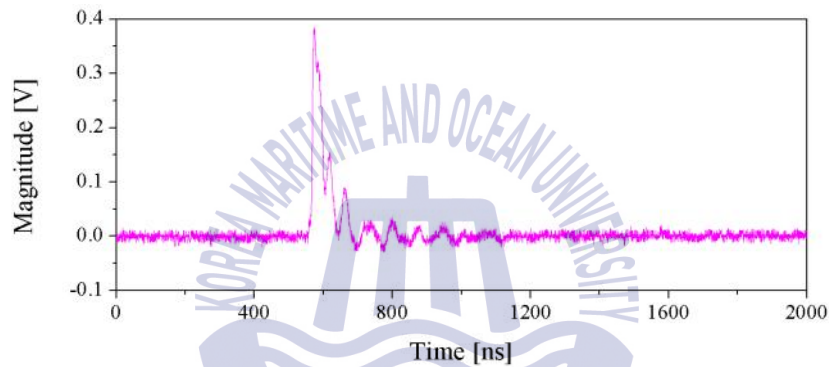
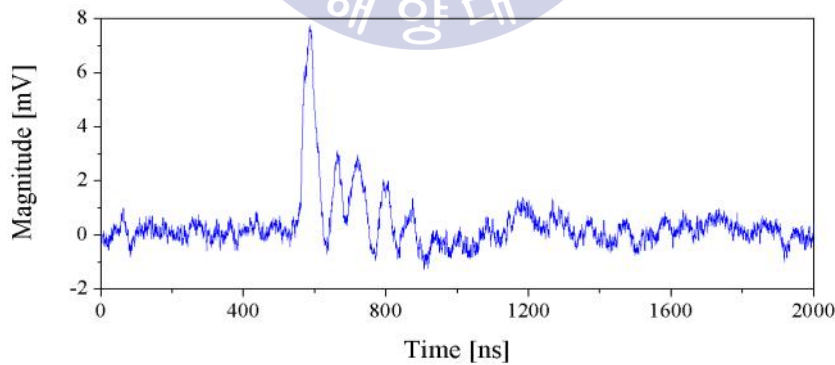
그림 3.2는 50Ω 무유도 저항 및 고주파변류기에서 측정된 방전 펄스의 파형을 나타낸다. 총 10회를 측정 수행한 결과, 50Ω에서는 평균 305.26 pC으로, 고주파변류기의 경우 298.89 pC으로 나타났으며, 약 2%이내의 오차로 거의 일치함을 보였다. 또한 고주파변류기의 감도를 산출한 결과, 약 38.5 pC/mV로 나타났다. 따라서 상기 실험을 통해 고주파변류기의 측정시스템에 대한 적합성여부 및 감도를 확인하였다.

(a) 50Ω 무유도 저항

(b) 고주파변류기

그림 3.2 측정된 단일펄스
Fig. 3.2 Detected single pulses

XLPE 절연체 내부에서 크기 및 위치에 따른 4종의 보이드 결함을 제작하였으며, 결함별 부분방전 특성을 분석하였다. 50Ω 무유도 저항 및 고주파변류기에서 측정된 펄스를 통해 각각의 방전전하량을 비교하였으며, 약 2% 이내의 오차로 거의 동일하였다. 또한 고주파변류기의 검출감도는 38.5 pC/mV 산출되었으며, 이를 통해 고주파변류기의 측정시스템에 대한 신뢰성을 입증하였다.

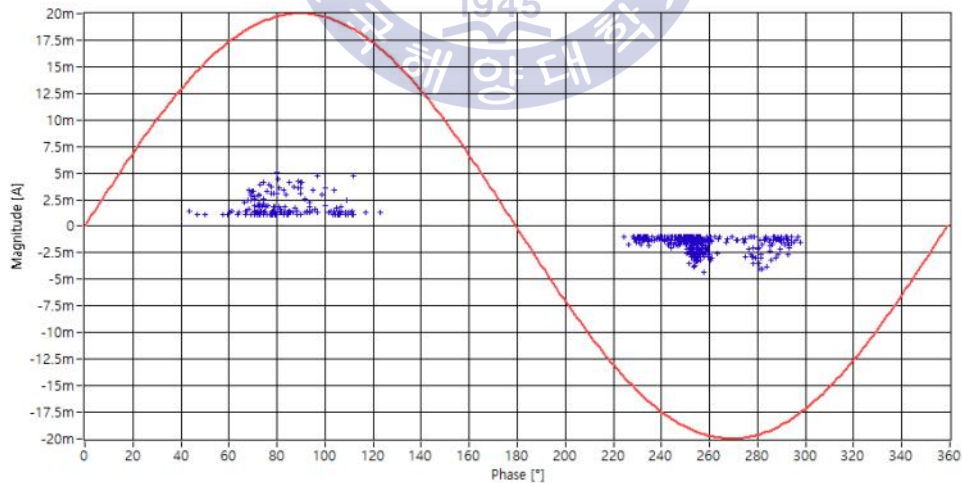
결합별 부분방전 특성을 분석하기 위해 대표적인 기법인 PRPD(Phase Resolved Partial Discharge)를 통해 수행하였다. PRPD는 방전펄스로부터 발생지점의 위상(Φ)과 측정된 방전전하량(q) 및 방전의 발생횟수(n)에 대한 데이터들을 조합하여 분석하는 방식이다. 그림 3.5는 PRPD로 수행한 예를 나타내며, $0^\circ - 360^\circ$ 위상의 한주기 동안 발생한 펄스를 수집한다. LabVIEW로 설계된 PRPD는 실시간 분석과, 일률적인 처리를 위하여 Producer-consumer 및 Standard state machine 구조를 적용하였다. 수집된 신호는 Peakholder 기법을 이용해 검출부에 연산되고, 데이터는 누적하여 저장한다. 수집이 완료되면, 저장된 신호를 재 호출함으로서 방전량과 방전횟수에 따른 데이터를 배열 및 연산 처리한다. 최종적으로 상기의 알고리즘에 의한 결과를 프론트 패널(Front panel)에 표시하게 되며, 각각의 종합적인 데이터들과 그래프는 csv 및 그래픽 파일로 저장하게 된다.

그림 3.5 PRPD의 예
Fig. 3.5 An example of PRPD

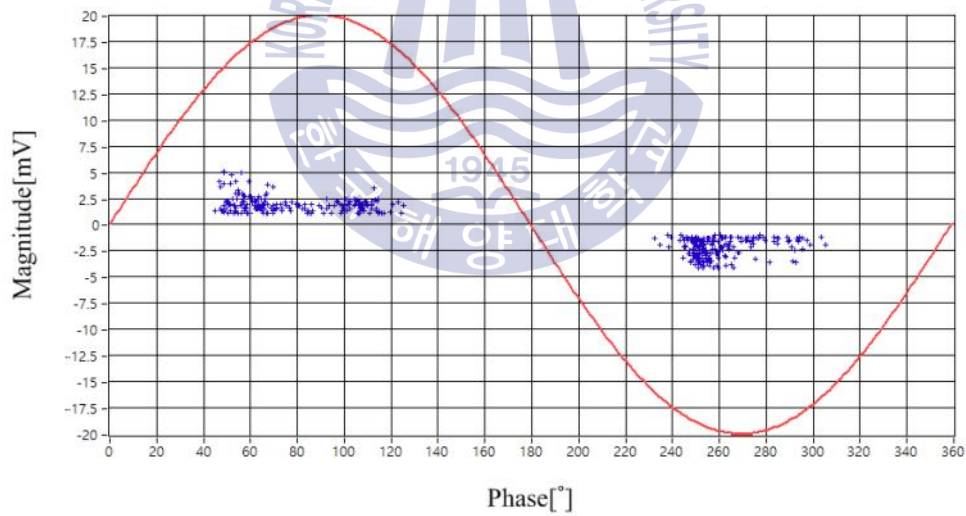
1 mm-surface의 방전개시전압은 3.5 kV로 측정되었다. 그림 3.7은 4.2 kV를 인가하였을 때, 단일펄스 및 PRPD 패턴을 나타낸다. 측정된 펄스의 크기는 1.6 mV로, 방전전하량은 61.6 pC으로 산출되었다. 방전횟수의 경우 정·부극성에서 각각 210회 및 234회로 발생하였으며, 두 극성 모두 유사하게 나타났다. 위상은 정극성의 경우 $42^{\circ} - 120^{\circ}$ 및 부극성의 경우 $230^{\circ} - 305^{\circ}$ 로 분포하였다.

그림 3.7 1 mm-surface에서 PD 특성
 Fig. 3.7 PD characteristics in the 1 mm-surface

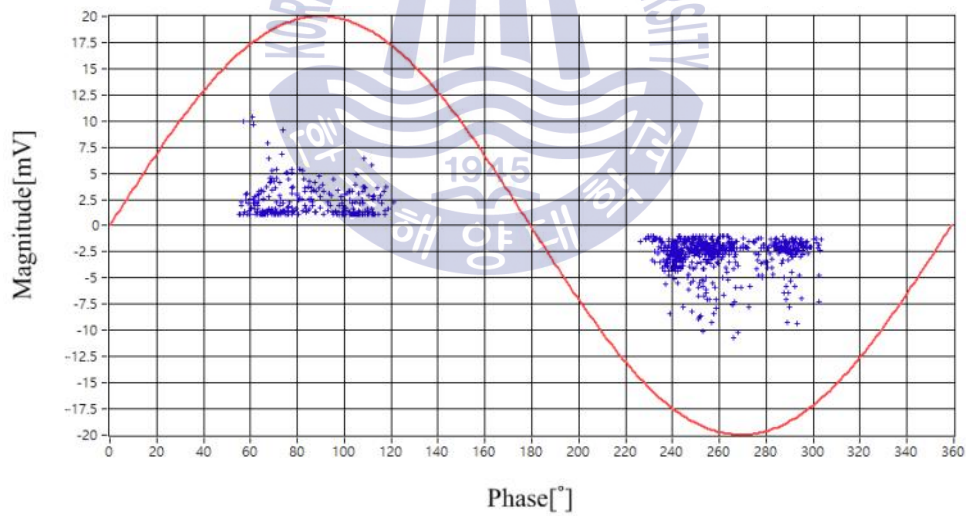
2 mm-interfacial의 방전개시전압은 3.0 kV로 측정되었다. 그림 3.8은 3.6 kV를 인가하였을 때, 단일펄스 및 PRPD 패턴을 나타낸다. 측정된 펄스의 크기는 3.1 mV로, 방전전하량은 119.4 pC으로 산출되었다. 방전횟수는 정·부극성에서 각각 289회 및 669회로 발생하였으며, 정극성보다 부극성에서 약 2.5배 정도의 높은 빈도수를 보였다. 위상은 정극성의 경우 $58^{\circ} - 120^{\circ}$ 및 부극성의 경우 $225^{\circ} - 305^{\circ}$ 로 분포하였다.

그림 3.8 2 mm-interfacial에서 PD 특성
 Fig. 3.8 PD characteristics in the 2 mm-interfacial

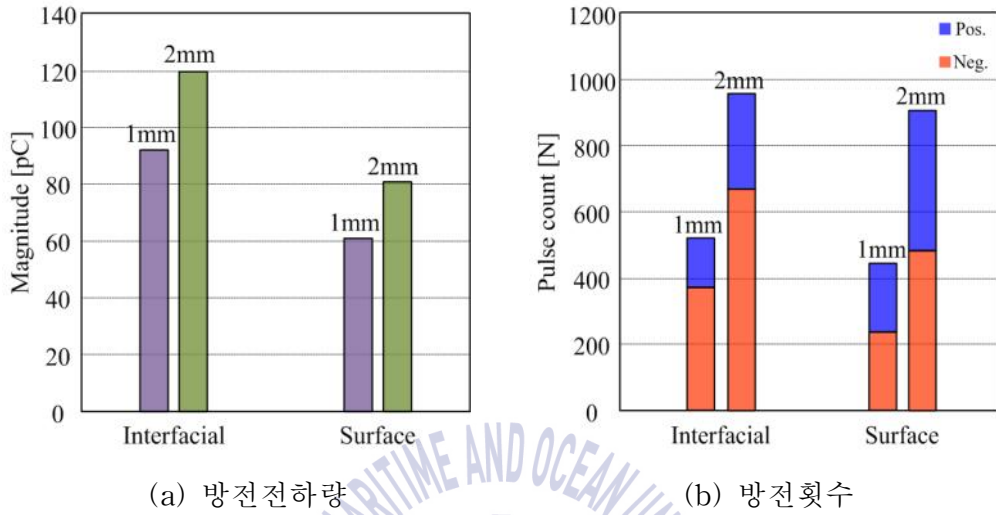
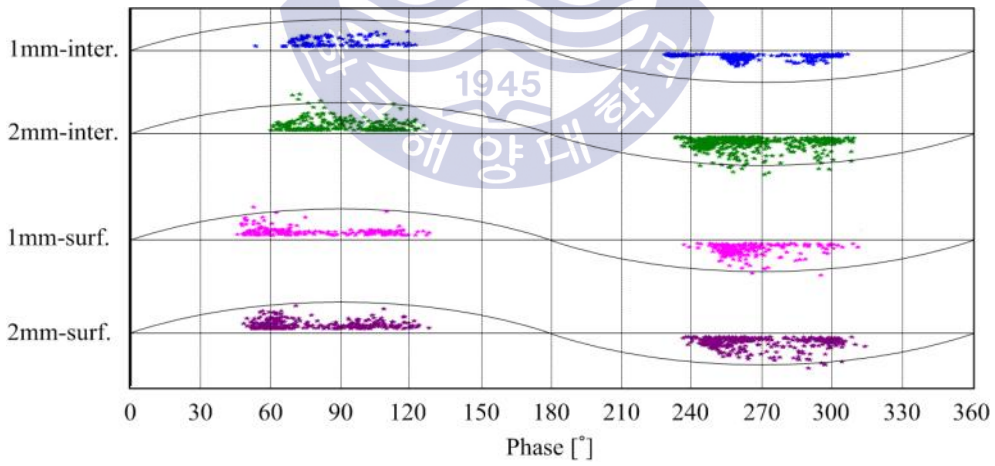
결함별 방전특성에 대한 종합적인 분석결과를 표 3.1 및 그림 3.10에서 나타내었다. 약 3 kV 정도에서 부분방전이 모두 발생되었으며, 방전전하량의 경우 2 mm-interfacial에서 119.4 pC으로 가장 크고, 1mm-surface에서는 61.6 pC으로 가장 작게 나타났다. 또한 보이드의 크기가 크거나 도체에 인접한 위치에 존재할수록 전하량의 크기 또한 증가하는 경향을 보였다. 방전횟수의 경우 동일한 위치를 기준으로, 직경 1 mm보다 2 mm에서 방전의 발생빈도수가 많았다. 또한 도체에 인접한 Interfacial이 Surface와 비교하여 부극성에서 발생하는 비율이 약 20 % 이상으로 높았다. 위상의 경우 정·부극성에서 평균 55° - 120° 및 225° - 307°로 유사하게 분포하였다.

그림 3.10 결함별 PD 특성 비교

Fig. 3.10 Comparison of PD characteristics against the defect types

방전전하량 및 방전횟수의 경우 보이드가 크거나, 도체에 인접할수록 증가하는 경향을 보였다. 또한 도체와 가까운 위치에 있을수록 부극성에서 발생하는 비율이 정극성보다 약 20% 높게 확인되었다. 이는 결함의 크기가 클수록 전리(Ionization)되는 전자 수가 많고, 도체에 근접할수록 강한 전기에 의해 기인한 것으로 판단된다. 위상의 경우 평균적으로 정·부극성에서 각각 55° - 120° 및 225° - 307°로 결함 모두 유사하게 분포하였다.

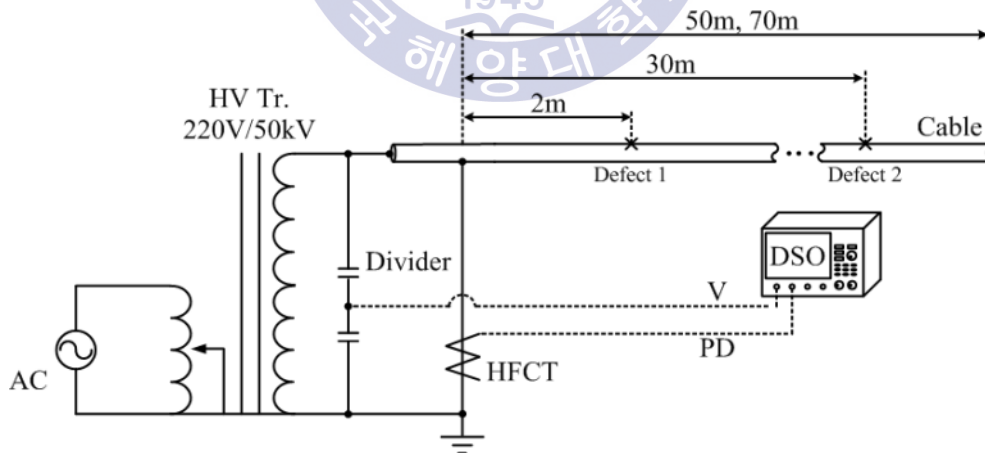
그림 3.11은 TDR 방식을 기반으로 부분방전 펄스를 이용한, 케이블 내 결함 위치추정의 실험계 구성도이다. 도체와 시스 사이에 연결된 변압기를 통해 고전압을 인가하였으며, 분압기를 이용하여 전압을 측정하였다. 고주파변류기는 고압 인입부로부터 1m 떨어진 위치에 설치하여 방전펄스를 검출하였으며, 이를 측정지점으로 선정하였다. 결함은 길이 50m 케이블을 통해, 측정지점으로부터 2m 떨어진 위치에 모의하였다. 또한 실험의 유효성을 입증하기 위하여, 케이블 길이 및 결함지점을 변화시켜 수행하였다. 오실로스코프에서 측정된 방전펄스 및 반사펄스를 통해 펄스 간의 시간차를 분석하였으며, 식 3.3에서 도출한 공식을 적용하여 결함 위치를 산출하였다.

그림 3.11 결함 위치추정을 위한 실험계 구성

Fig 3.11 Experimental setup for a defect localization

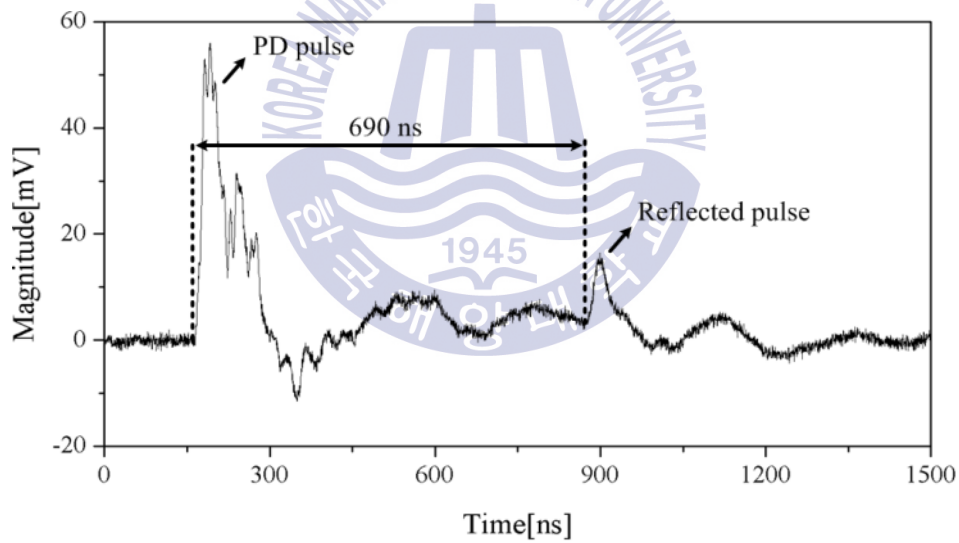
그림 3.17은 70 m 케이블에서 측정지점으로부터 2 m 이격시킨, 결함지점에 대한 펄스파형을 나타낸다. 방전펄스와 반사펄스의 크기는 각각 56 mV 및 18 mV로 50 m 케이블에서 수행한 것과 동일하였다. 두 펄스간의 시간차는 690 ns로 측정되었으며, 결함위치를 계산한 결과 1 m로 산출되었다. 실제 결함지점과는 1 m의 오차를 보였다.

그림 3.17 70 m 케이블(결함지점 2 m)에서 결함 위치추정
 Fig 3.17 Defect localization a 70 m long cable with defect at 2 m

표 3.3은 결함 위치추정에 대한 결과를 나타낸다. 실제 결함위치와 시간차를 통해 산출된 위치를 비교한 결과, 각각 0.6 m, 1.0 m 및 0.8 m의 오차를 보였으며, 최대 1 m 이내의 오차범위에서 실제 결함지점과 일치함을 확인하였다.

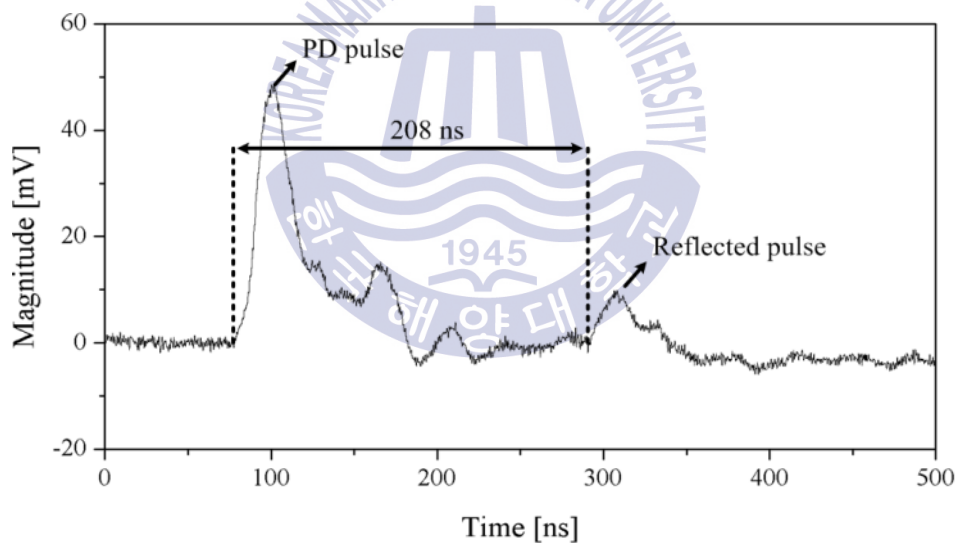
그림 3.18은 50 m 케이블에서 측정지점으로부터 30 m 이격시킨, 결함지점에 대한 펄스파형을 나타낸다. 방전펄스와 반사펄스의 크기는 각각 49 mV 및 14 mV로 발생하였으며, 두 펄스간의 시간차는 208 ns로 측정되었다. 식 3.9는 측정된 시간차를 통해 결함위치를 계산한 결과로서, 29.2 m로 산출되었으며 실제 결함과는 0.8 m의 오차를 보였다.

그림 3.18 50 m 케이블(결함지점 30 m)에서 결함 위치추정
 Fig 3.18 Defect localization a 50 m long cable with defect at 30 m
