工學碩士 學位論文

양산단층대 지역에서 터널굴착 중
붕락 메카니즘에 대한 연구

**A Study of Collapse Mechanism of Tunnel under
Construction in Yangsan Fault Zone**

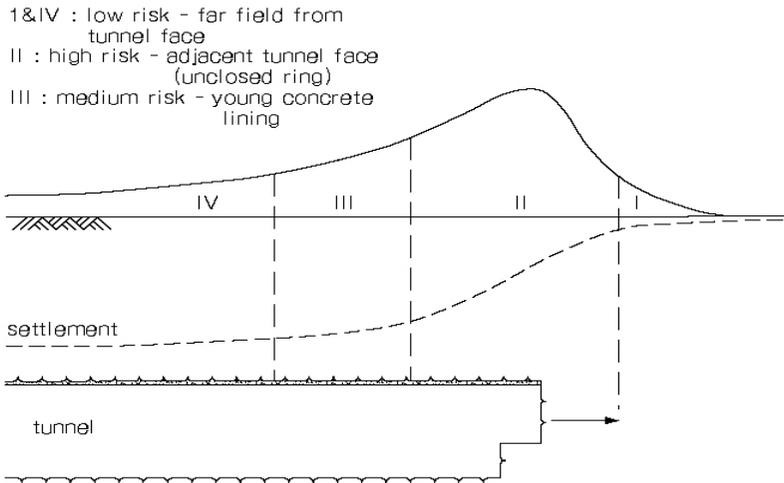
Fig. 2.1 Risk of collapse of NATM tunnels by location(Chambon and Corte, 1994)

일반적으로 터널 천단부의 지반이 연약하고 지하수의 영향을 직접적으로 받는 경우에 붕락 가능성이 가장 크다고 알려져 있으며, 가장 흔한 붕락형태는 천단부의 국부적 파괴이며 대부분의 파괴가 터널 굴착 막장 주위에 집중하므로 터널 굴착에 있어서 가장 불안정한 위치는 막장 굴착 후 지보가 설치되기 직전이라 할 수 있다.

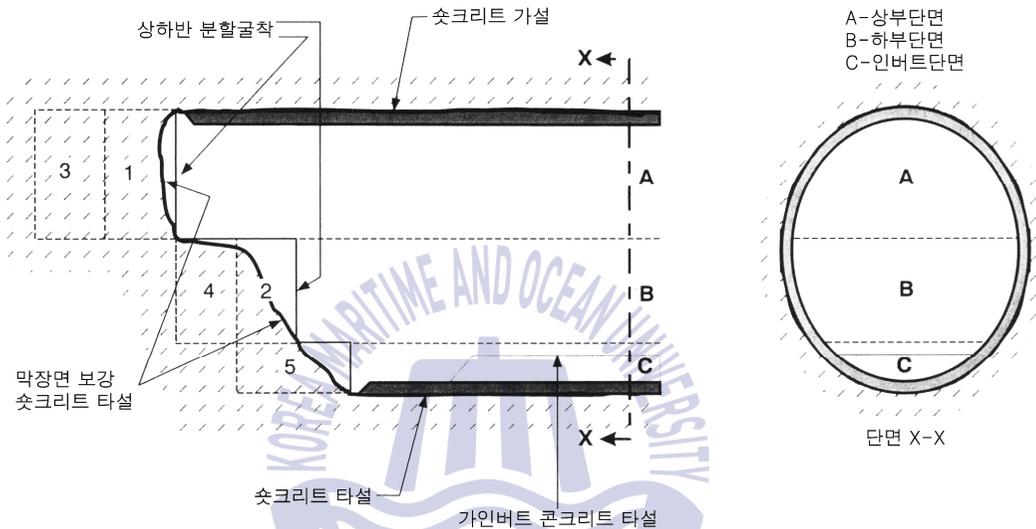
Fig. 2.2 Tunnel construction and reinforcement procedures

일반적으로 터널의 시공은 터널상반, 터널하반, 인버트 부로 나누어 진행되며, 각각의 터널 시공위치는 인력과 장비 운용계획에 따라 터널 굴착 진행방향과 밀접한 연관성을 가지고 진행된다. 즉, 터널상반이 굴착되고 터널하반이 굴착되며, 터널상반의 1차 지보재의 설치가 완료된 후에 터널하반의 1차 지보재가 설치된다.

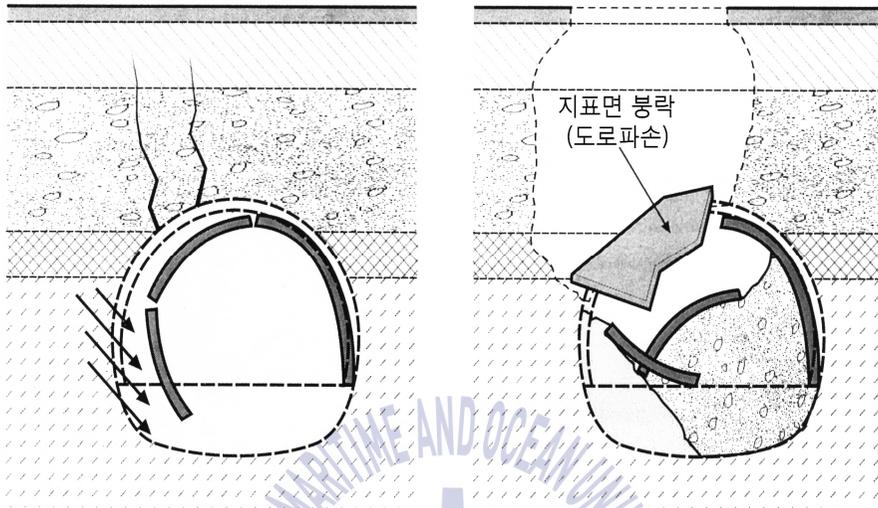
Fig. 2.3 Typical tunnel collapse types

일반 구간의 터널 붕괴유형은 앞에서 언급한 바와 같이 붕괴가 터널 내부에서만 관측되는 경우와 붕괴가 터널 외부에까지 확장되어 관측되는 경

즉, 터널의 붕괴가 내부에서만 관측되는 경우는 일반적으로 토피고가 높거나 터널의 붕괴로 인한 지반 이완범위가 비교적 작을 수 있으므로 붕괴된 구간에 대해 집중적으로 보강공법 등의 대책공법을 적용하는 것이 바람직하다. 붕괴가 터널 외부에 까지 확대되어 관측되는 경우는 터널 내부에 대한 대책공법 뿐만 아니라 지표면 상부 및 인접 구조물에 대한 대책공법까지 수립 여부를 평가하여야 한다(KTA, 2010).

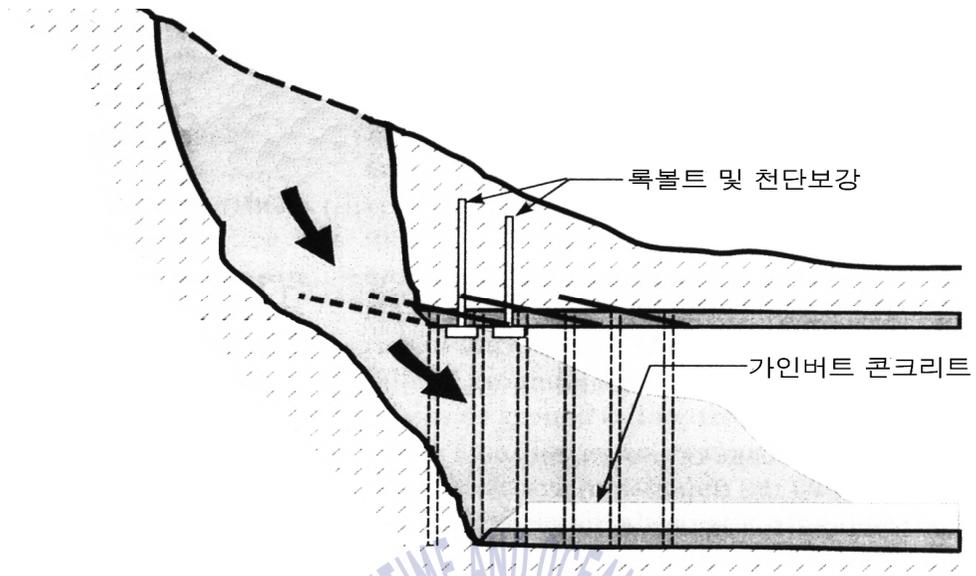
Fig. 2.4 Tunnel collapse at the entrance and exit

터널 갱구부 및 저토포 구간의 붕괴발생은 지표면의 함몰로 이어질 수 있으므로 붕괴가 발생했을 경우에는 터널 상부 지표면의 함몰, 균열, 침투 등의 발생현황을 상세히 관측하여 대책공법 선정에 반영해야 한다.

일반적으로 지표면 함몰이 발생하였을 경우는 함몰구간에 지표수의 유입, 세립분의 유실로 인한 붕괴범위의 확대 및 추가적인 붕괴발생을 예방하기 위하여 함몰구간을 신속히 매립하고 동시에 지표면의 배수로 정비 등을 수행하여 함몰영역의 확대를 최대한 방지하여야 한다. 터널내부에서는 응급복구 조치의 일환으로 임시 압성토의 시공과 숏크리트 타설 등을 수행하여야 한다. 또한, 응급복구가 완료된 이후에도 추가적인 계측계획을 수립하고, 터널변위와 지중변위의 수렴여부, 지하수위의 변화특성 등을 지속적으로 관측하여야 한다.

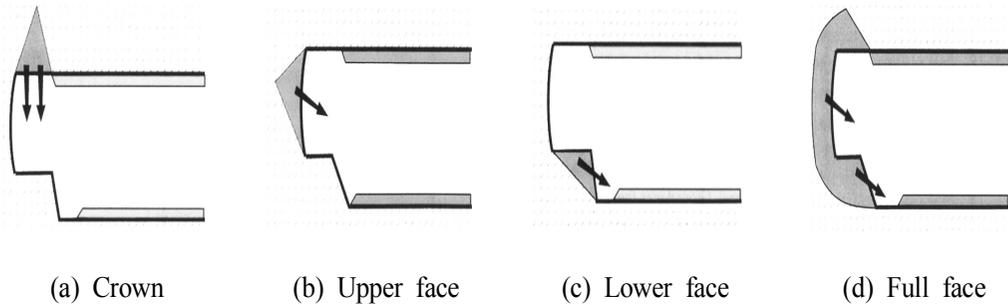
Fig. 2.5 Type of collapse in case of an unstable tunnel surface

특히, 붕괴된 지반 또는 암반의 형상이 썩기형태를 보이는 것은 전반적인 지반조건은 비교적 양호하나, 붕괴가 발생한 부분이 절리 등 불연속면이 집중되어 분포하거나 인장균열 및 전단변형이 집중되어 나타나는 곳이 대부분을 차지하므로 국부적인 보강을 통하여 안정성을 확보할 수 있다.

천단부 붕괴, 터널상반 막장 붕괴, 터널하반 막장 붕괴의 경우 신속한 응급조치를 하지 않으면 붕괴범위가 확장되어 막장전체 붕괴로 발전할 수 있다. 이와 같은 상황은 터널 전방의 막장면 지반상태가 전체적으로 취약한 경우 나타나며, 특히 불연속면이 전반적으로 발달하고 풍화상태가 심하여 터널 막장면 전범위에 걸쳐 연약대를 형성하는 경우에 나타날 수 있다.

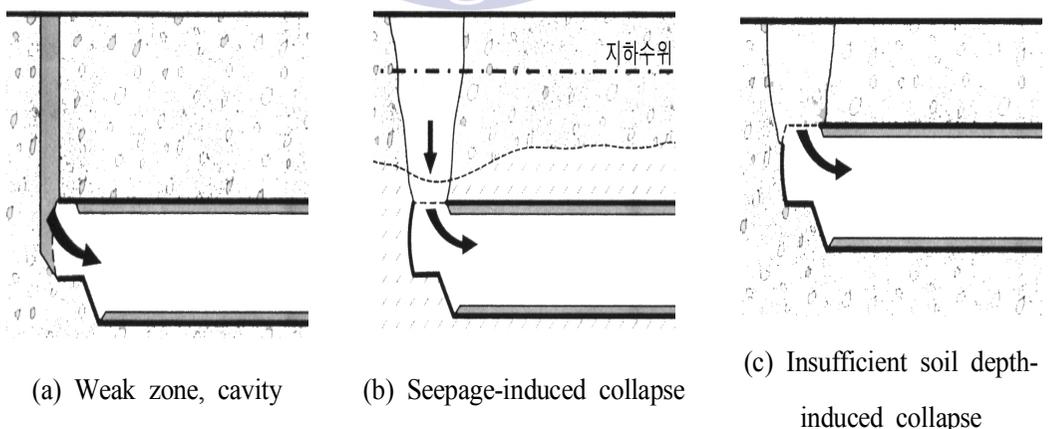
Fig. 2.6 Type of collapse in case of an unstable tunnel ceiling and upper ground

터널 토피고의 부족으로 인한 터널붕괴 유형은 터널의 아칭효과가 발생할 수 없을 정도로 부족한 토피고에 터널이 시공되는 경우에 발생하며 표토층 함몰로 이어진다. 사전에 터널 아칭효과 발생여부를 평가하여 터널 천장부의 강성을 높일 수 있는 보조공법을 시공하고 전토피 하중을 고려한 콘크리트 라이닝 계획으로 적극적으로 예방할 수 있다(British Tunnelling Society and Institution of Civil Engineers, 2004).

일반적으로 터널 천장부와 상부지반이 불안정할 경우 발생하는 붕괴는 터널 막장면이 불안정할 경우 발생하는 붕괴보다 더 큰 사고로 이어질 수 있다. 그러므로, 시공전 자연공동 및 인공으로 만들어진 공동의 존재여부 파악, 지하수위의 영향, 아칭현상이 충분히 발현될 수 있는 최소 토피고의 확인 등의 검토 뿐 만 아니라 천단침하 및 내공변위의 경시변화의 지속적인 관찰 등을 수행하여 안정성 확보에 만전을 기해야 할 것으로 판단된다.

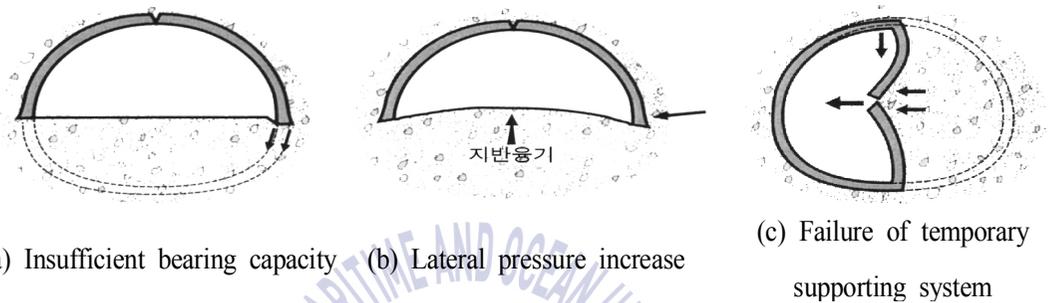
Fig. 2.7 Type of collapses in case of a primary support not closed tunnel

지보재 폐합전에 발생하는 붕괴유형으로는 지지력 부족에 인한 붕괴, 측압증가에 의한 붕괴, 가지보재 파괴에 인한 붕괴가 있다. 지지력 부족에 의한 붕괴는 터널하반에 연약한 지반이 출현했을 경우에 주로 발생하며, 지지력의 부족으로 터널상반에 설치된 1차 지보재의 우각부 침하로 변형이 발생하는 경우에는 내공단면의 유지가 곤란하고 지보재의 균열 등을 초래하여 직접적으로 터널의 붕괴로 이어질 수 있다.

측압증가에 의한 붕괴는 일반적으로 원지반의 구속응력 중 연직응력보다 수평응력이 크게 발생하는 경우에 주로 발생하며, 측벽부에 과도한 변위발생으로 1차 지보재 천장부 균열발생, 하부지반 융기 등이 발생할 수 있어서 터널붕괴로 이어질 수 있다.

가지보재 파괴에 의한 붕괴는 보통 지반이 불량할 경우에 연직분할 굴착공법 적용시 일시적인 지보개념으로 적용한 가지보재 파괴로 발생하는 붕괴로 이러한 붕괴를 방지하기 위해서는 지반압력을 고려하여 가지보재의 강성 및 규모를 산정한 후 설계에 적용하여야 한다.

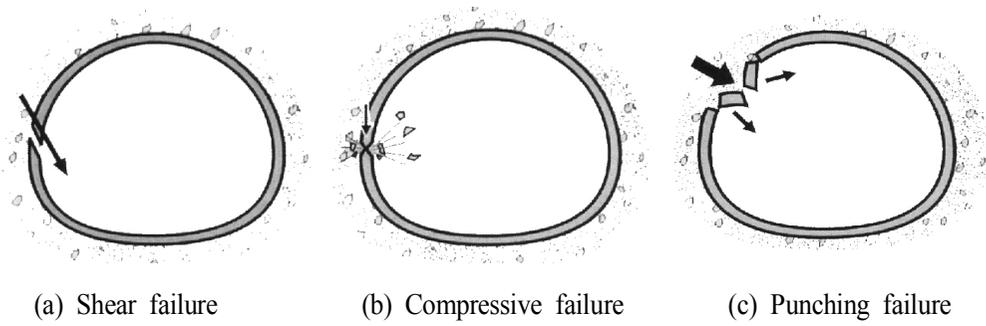
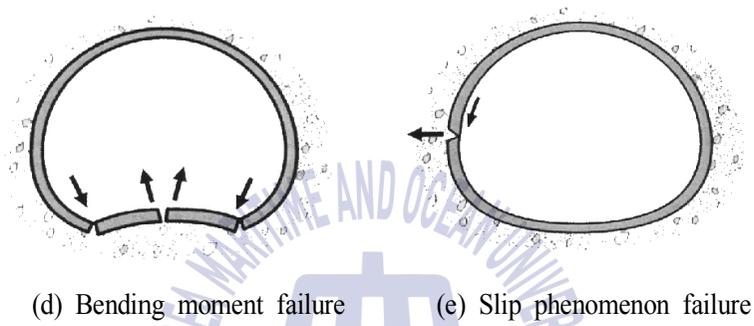
Fig. 2.8 Type of collapses in case of a first support closed tunnel

이상과 같은 지보재 폐합 후에 발생하는 붕괴는 터널 굴착 후에 발생하는 지반의 이완하중 크기에 의해 붕괴특성이 결정되는 공통점을 가지고 있으므로 사전에 지반 이완하중의 정량적인 평가가 매우 중요함을 시사하고 있다.

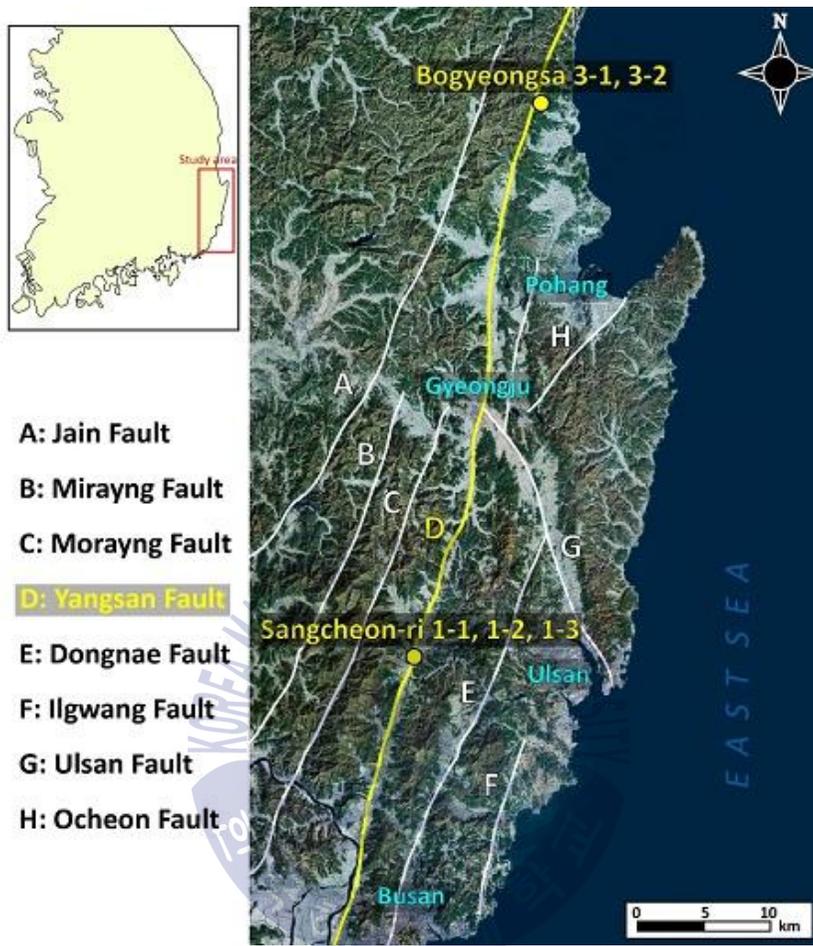
Fig. 2.9 Faults developed in the southeast of the Korean Peninsula(우상우 외, 2015)

이와 같은 견해는 청하지역의 연구(채병곤과 장태우, 1994)에서도 잘 보여주고 있다. 지금까지 양산단층의 우수향 주향이동이라는 의견에 반하여 절리연구에 의한 NNW-SSE 및 NE-SW 압축응력장, 자기비등방성구조에 의한 NW-SE 압축과 미세균열에 의한 NW/WNW, NNE/NS 및 NE/ENE 압축응력장등 다양한 응력해석의 연구결과가 이를 뒷받침하고 있다. 양산단층은 몇 차례에 걸쳐 작용한 중북변형의 결과임이 여러 학자들에 의해 주장되고 있다(Son et al., 2002; Choi et al., 2009; Kang and Ryoo, 2009).

대단층은 전체단층이 한 번의 운동으로 동시에 발달하는 것이 아니라 공간 및 시기를 서로 달리하면서 점차 성장하게 된다. 따라서, 양산단층은 한 번의 운동에 의해 일시적으로 단층이 형성되었기 보다는 적어도 6번 이상의 운동을 통하여 형성된 다중변형(multiple deformation)의 산물로 해석된다.

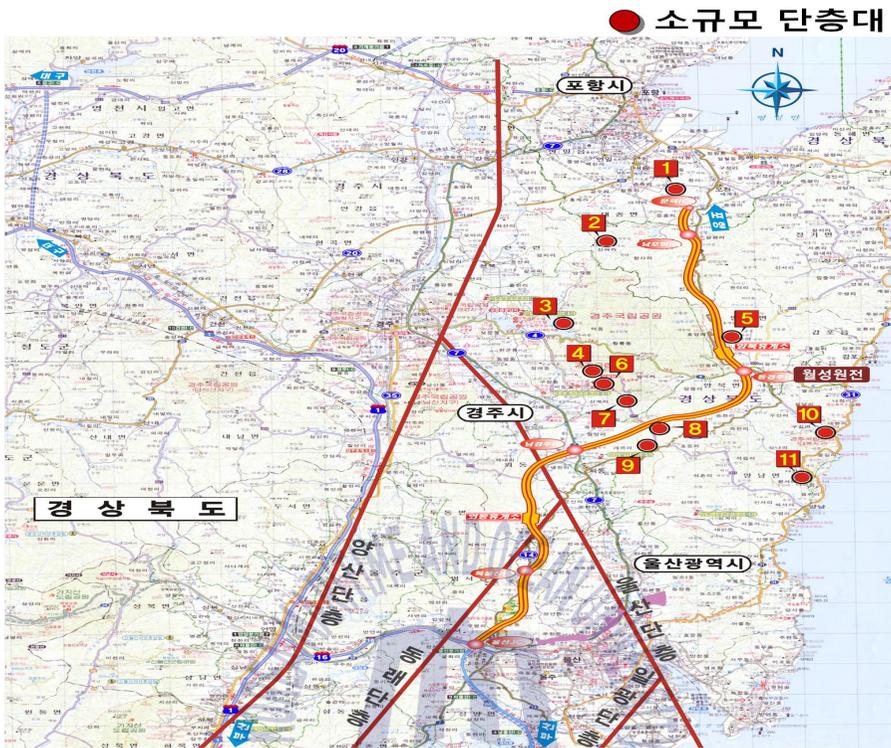
Fig. 3.1 The fault zones around the tunnels adopted for this study

경주, 포항지역에는 단층이 매우 많이 발달되어 있는데 양산, 동래, 일광 단층대가 인근 지역을 지나가고 울산 단층대가 노선을 관통하며 Fig. 3.1과 같이 11개의 소규모 단층들이 2백만년전 마그마의 용기로 조밀하게 발달하였다(한국도로공사, 2011).

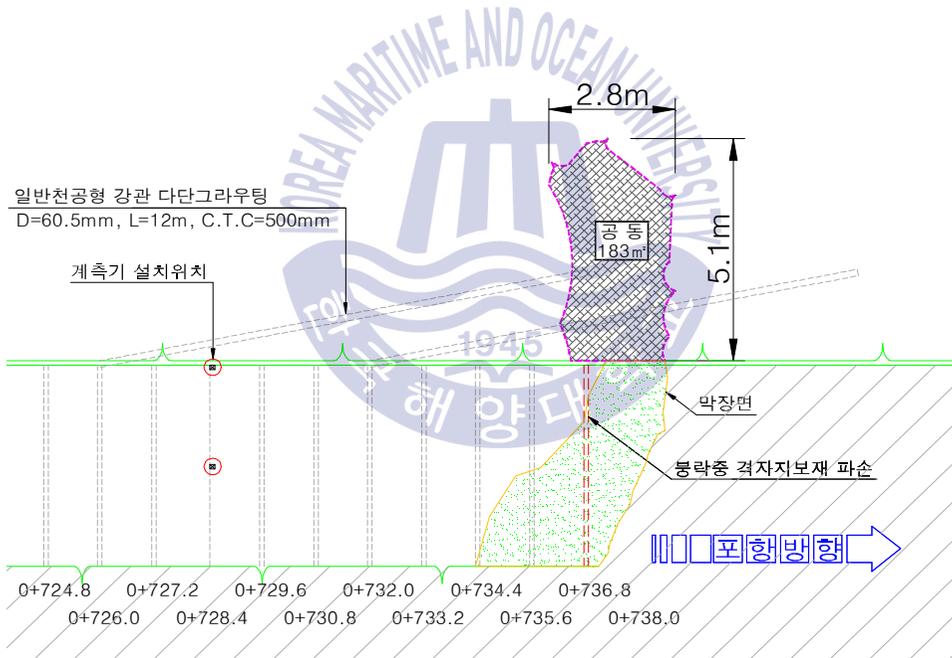
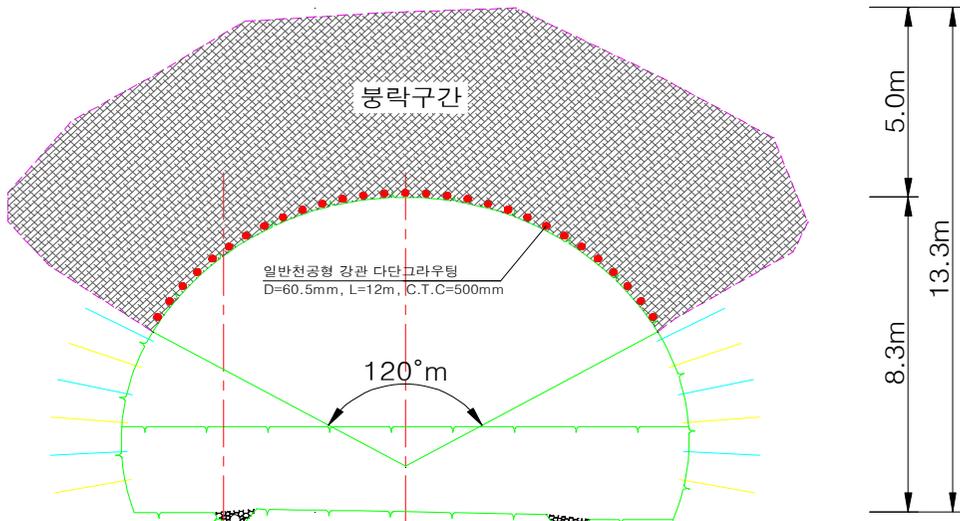
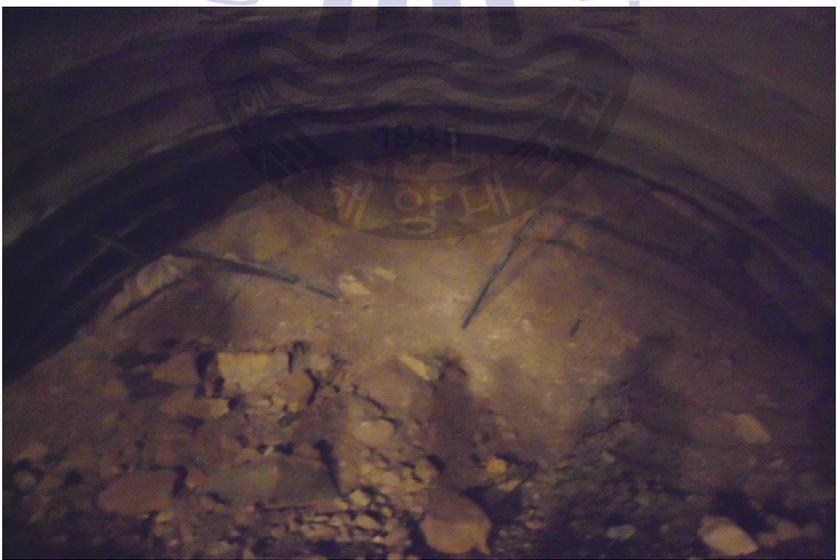
Fig. 3.2 Chimney collapse of crown in the tunnel face

본 연구대상 터널은 상·하부 반단면 굴착으로 굴진장이 상·하반 1.2m가 적용된 구간이며 보강공법은 1.5m(횡간격), 1.2m(종간격), 길이 4m 록볼트와 강관다단그라우팅 길이 12m, C.T.C 500mm 및 강섬유보강 슛크리트가 보강된 상태로 Fig. 3.2와 같이 막장부 천단부 함몰이 발생하였다(한국도로공사, 2012).

또한, 계속적으로 다량의 토석이 탈락되어 기 시공된 지보재 2조 및 일반천공형 강관다단이 일부 파손된 상태이며 추가붕괴 방지를 위해 막장 전방에 버력으로 폐합 시킨 후 슛크리트 타설로 긴급조치를 실시하고, 상부굴착에 의한 안정성을 확보하기 위하여 하반굴착은 중지하였다. 본 붕락부는 토사 및 풍화암층이 깊어 지표면에서 노두가 관찰되지 않았다. 또한 붕괴구간 상부 지표면의 함몰 흔적도 관찰되지 않았다.

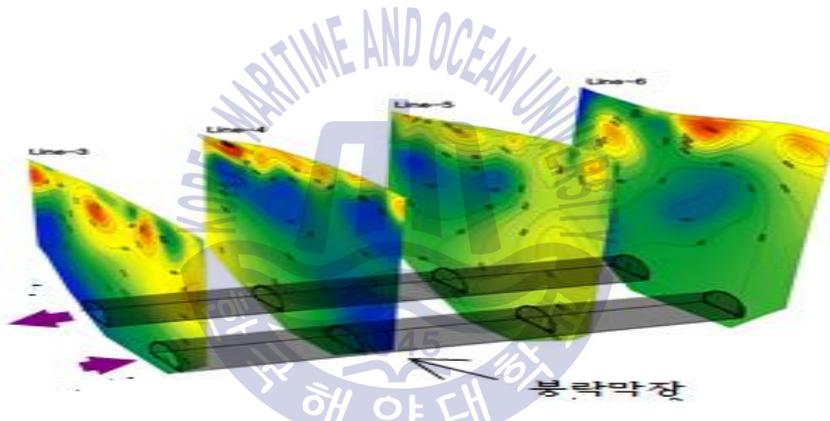
Fig. 3.4 Electrical resistivity survey result

붕락부의 토사의 이격으로 인한 지층의 발달 양상을 파악하고, 파쇄대 및 단층대와 같은 각종 연약대의 존재 유무를 분석하기 위하여 Fig. 3.4와 같이 터널 종방향 3측선, 횡방향 3측선의 전기비저항 탐사를 실시하였다.

분석결과 전반적으로 30~2000 ohm-m 정도의 전기비저항 범위를 보이고 지층분포는 천부의 토사층과 하부의 기반암으로 구성되어 있어 천부에서 저비저항이 광범위하게 나타나고 하부로 갈수록 고비저항이 우세한 양상을 보이는 경우가 많으나, 본 조사결과 심부까지 연장성을 보이는 저비저항 이상대의 분포로 인하여 전반적으로 전기비저항치의 변화가 다소 심하고 불규칙적으로 나타났다.

전기비저항탐사 결과 모든 측선에서 지표에서부터 심부까지 연장성을 보이는 150~200 ohm-m 이하의 저비저항대가 분포하며, 이는 지반내 형성된 파쇄대 혹은 연약대를 반영하므로 저비저항 이상대 부근은 불량한 암질을 보일 것으로 추정되었다.

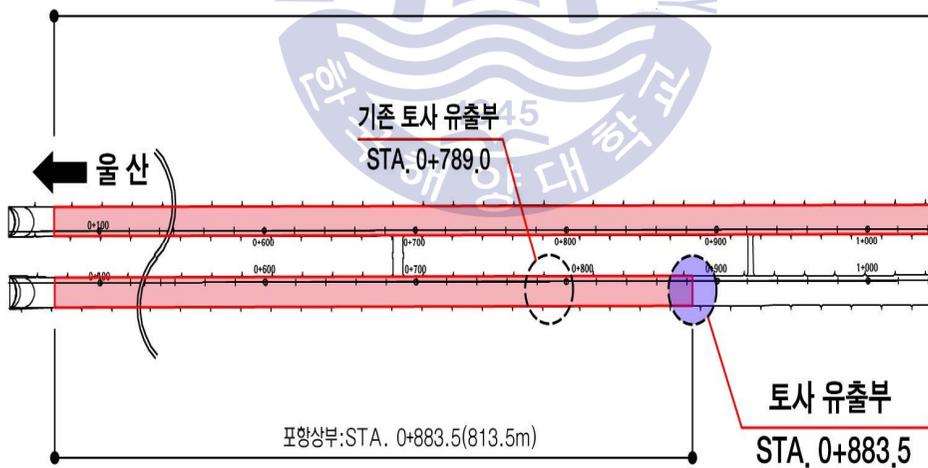
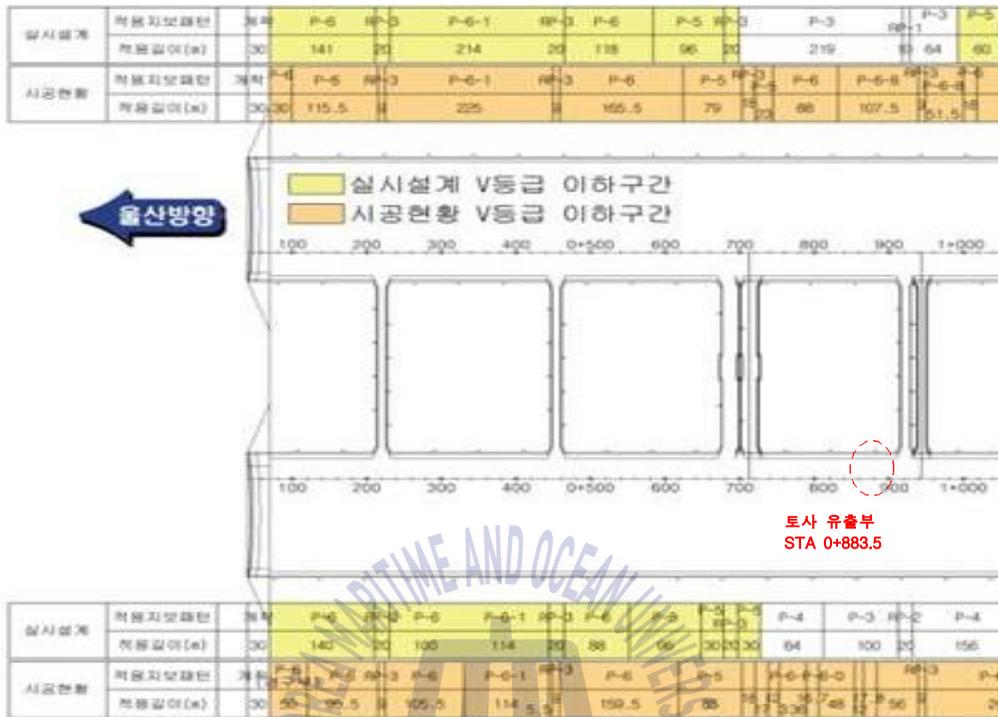
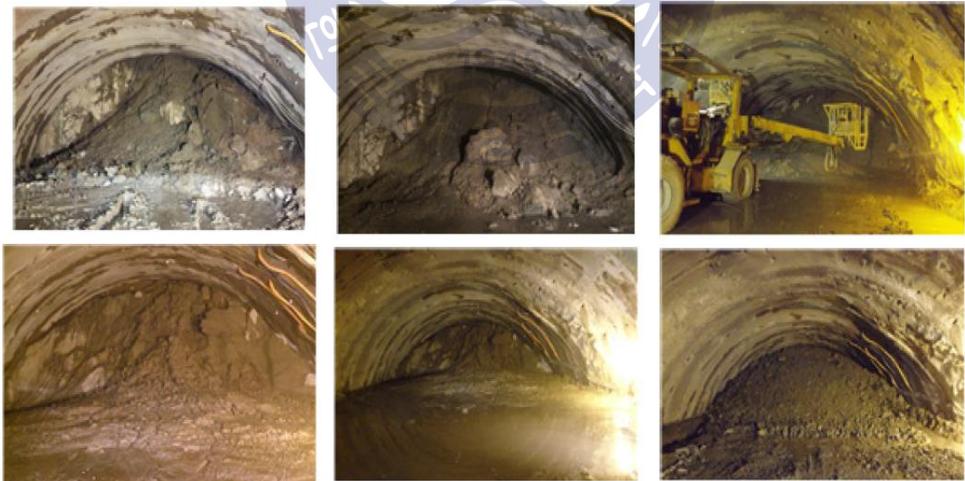
Fig. 3.7 Excavation location of soil outflow in the tunnel

토사 유출부 구간은 당초 설계시 지반조사결과 지반조건은 암반등급 III로 암반의 특성을 나타내는 것으로 조사되었으나, 시공시 확인된 지반조건은 암반등급 V로 풍화암 및 풍화토가 분포하는 것으로 확인되었다. 지보패턴은 당초 설계시 P-3로 계획하였으나 시공시에는 불량한 지반조건을 고려하여 P-5(LG-70)로 상향 조정하여 시공하였으나 터널 굴착중 굴진면의 우측 어깨부에서 Fig. 3.7과 같이 토사유출이 발생하였다.

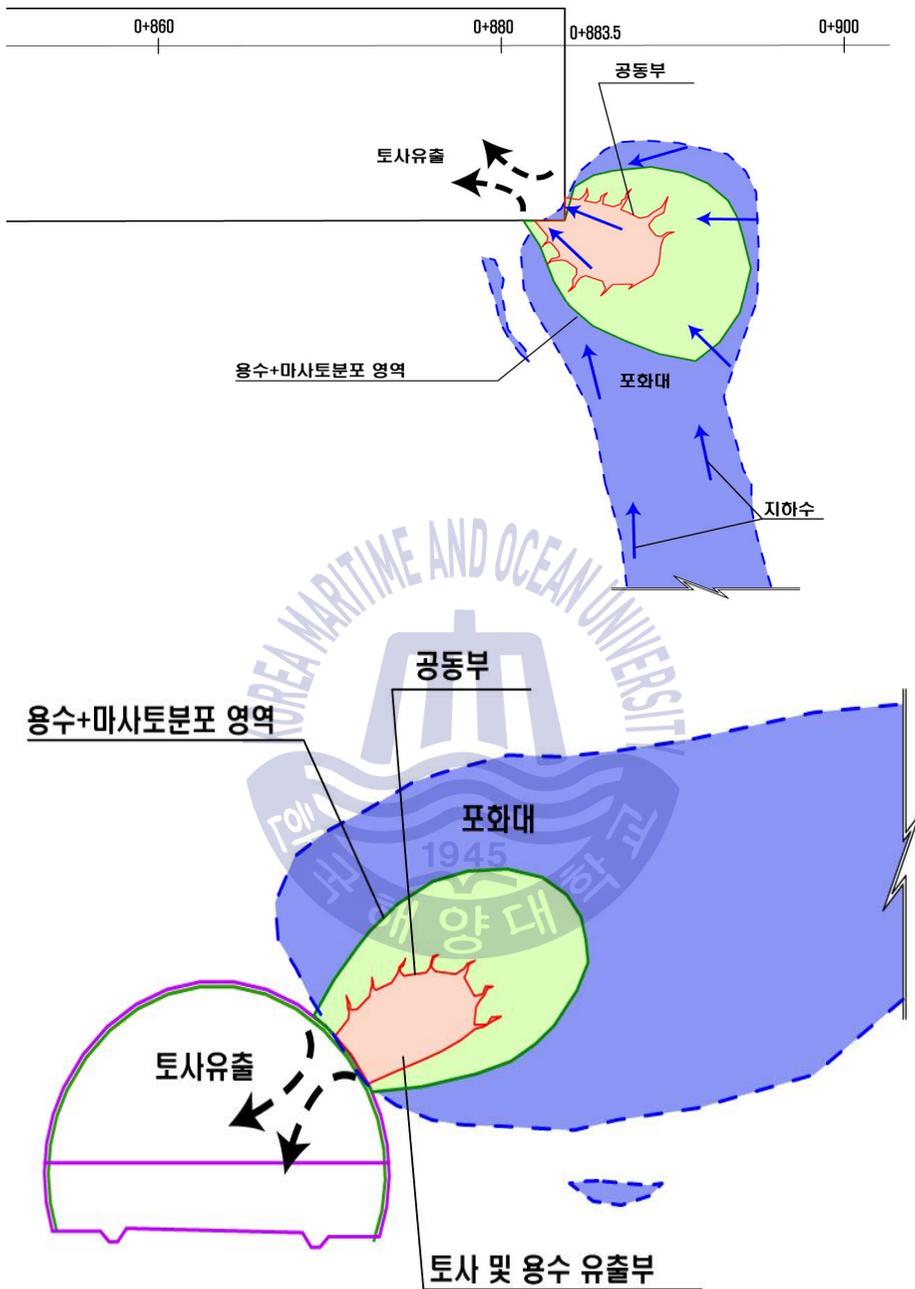
Fig. 3.8 Soil outflow mechanism in the tunnel

이러한 과정을 거치면서 터널 주변지반의 이완된 용수+마사토 영역이 굴진면 기준 우상향으로 점점 확대되는 경향을 나타내는 것으로 판단되며 터널 굴착으로 공학적 특성이 불량한 포화대와 조우되어 다량의 지하수와 함께 토사유출이 발생함으로써 포화대 토사유출로 공동(자유면)이 형성되었고 이러한 토사유출에 의한 공동 형성으로 공동주변 지반이 이완되어 느슨한(loose) 용수+마사토 영역을 형성시킨 것으로 분석되었다.

본 연구대상 터널이 토사유출 과정을 Fig. 3.8과 같이 분석하였다.

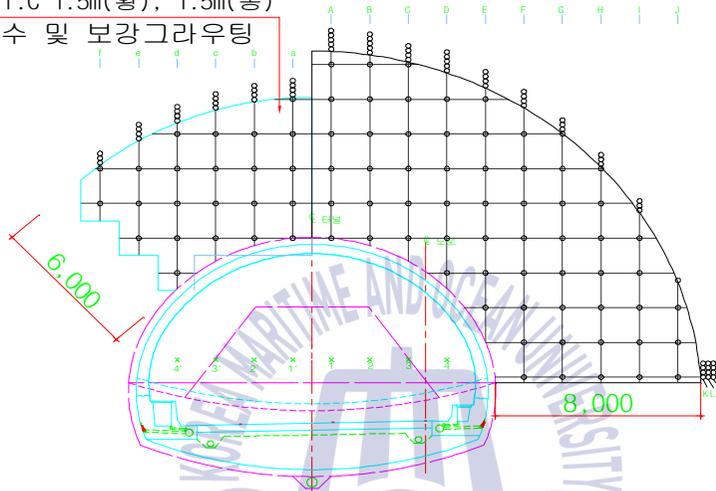
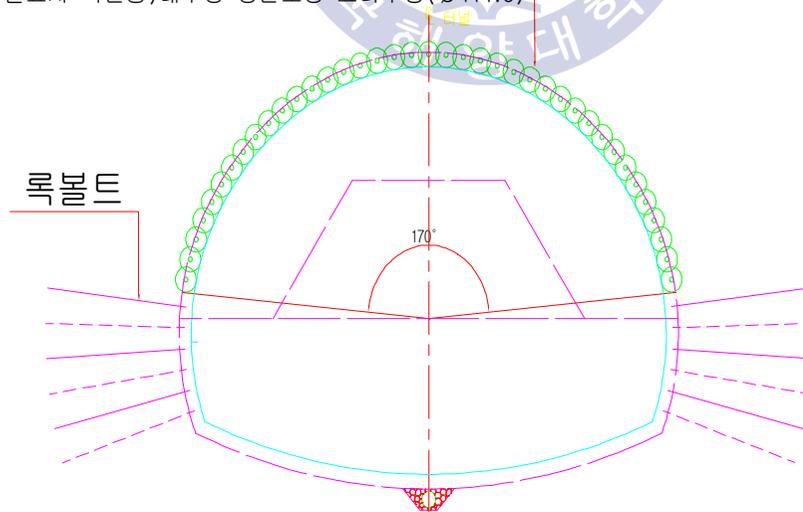
Fig. 3.9 Reinforced section of soil outflow area in the tunnel

L=12.0m, C.T.C 0.5m(횡), C.T.C 5.6m(종)

(필요시 직천공)대구경 강관보강 그라우팅(Ø114.3)

규격		직천공, 대구경(Φ114.0mm)
길이		12.0m
간격	종간격	5.6m
	횡간격	50cm
주입재		실리카졸계 초미립 시멘트 현탁액형

본 터널에 대한 보강대책은 Fig. 3.9와 같이 토사유출의 주원인인 지하수의 유입을 차단하고 토사유출로 인해 이완된 터널 주변지반을 고결시키기 위해 차수 및 지반보강 그라우팅을 적용하였다.

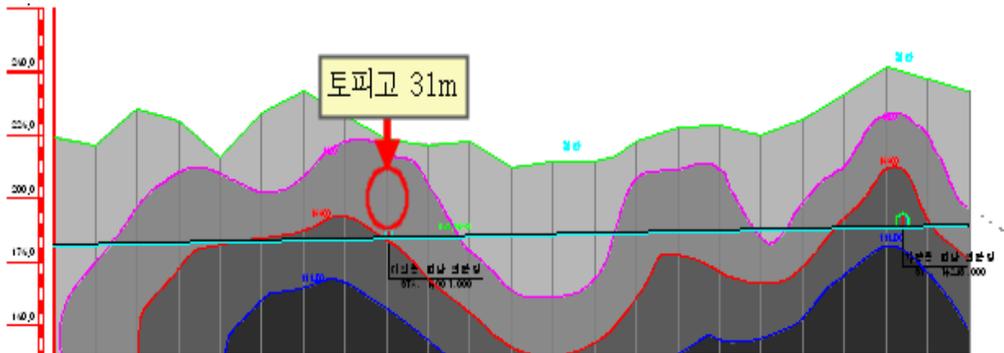
Fig. 3.10 Location of collapse section at the back of tunnel excavation surface

본 연구대상 터널은 굴착 직후 1차 숏크리트 타설직후에 터널 굴진면 후방부에서 붕락이 발생되었다. 붕락발생구간은 토피고 2D이내인 저토피 통과구간보다 20m정도 앞선 구간으로 당초 설계시는 암반등급 IV구간으로 다소 불량한 구간으로 지보패턴 RP-3이 예측된 구간이다. 그러나, 막장 암판정시 지보패턴 Type-5와 추가 보강용 록볼트로 변경시공 예정인 구간이었다.

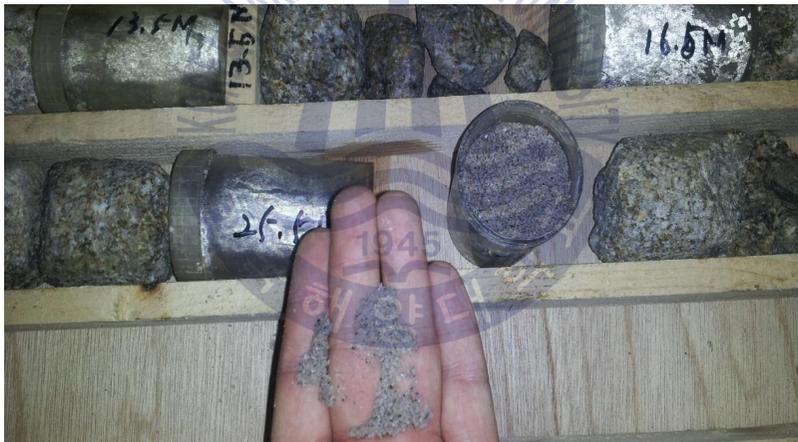
Fig. 3.11 The core recovered as a sand layer (soil layer)

막장부 수평시추 조사시에는 토사와 암반이 혼재되어 나타나 인근 계곡부의 영향으로 파쇄정도가 매우 심하고 혼재된 각력질 실트 및 모래는 완전 포화 혹은 일부 포화된 상태로 존재하고 있을 것으로 조사되었다.

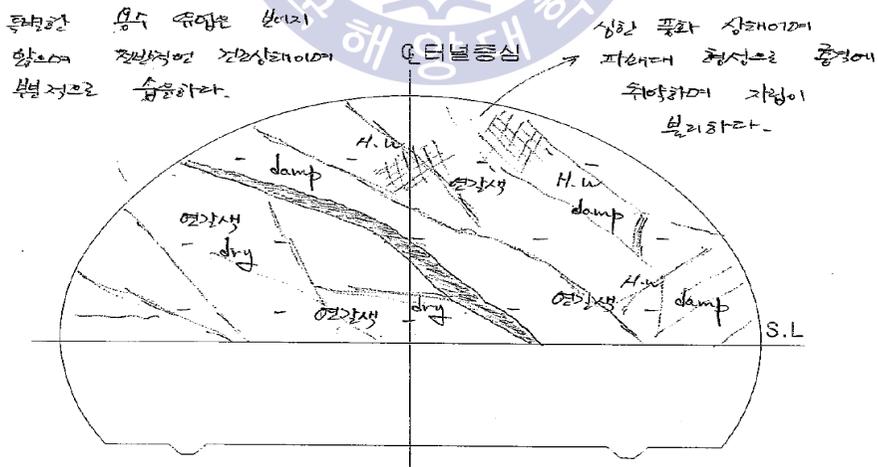
Fig. 3.13 Face mapping of collapse face

Fig. 3.13은 붕락구간의 막장면 Face Mapping자료로서 특별한 용수에 대한 문제는 없었다. 하지만, 막장 전반적으로 심한 풍화상태이고, 암판정시 RMR=17의 V등급 판정을 받았으며 붕락후에도 별다른 천단 및 내공변위에 대한 변화가 거의 없음을 확인할 때 터널 거동특성상 영향을 주는 인자에 의한 지보량 부족보다는 포화지반의 일시적인 붕락에 가까운 것으로 분석되었다.

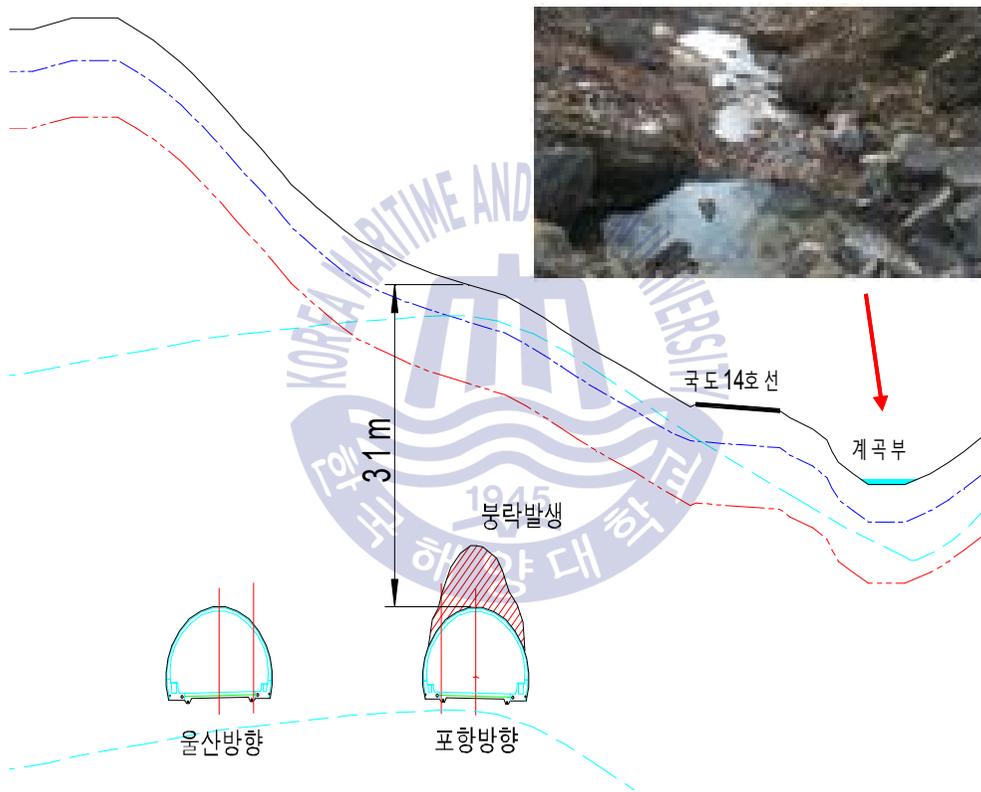
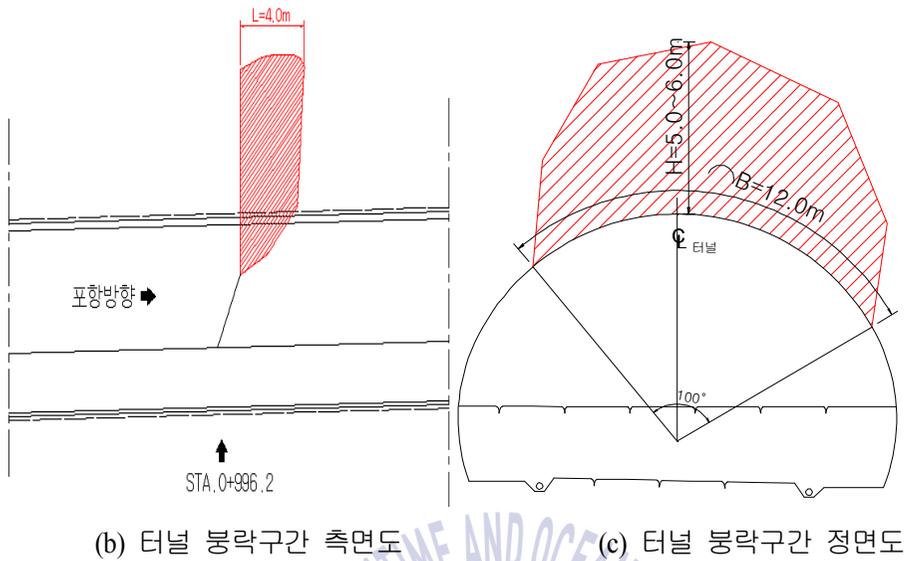
Fig. 3.14 Surface collapse of ceiling at the back

굴진면 후방부에서 발생한 붕락규모는 Fig. 3.14와 같이 터널 굴착진행 방향(횡단면도 기준)으로 폭 8~12m, 높이 5~6m 정도이며 종단면 방향으로 볼 때 약 4m 정도로 붕락으로 인해 유출된 포화토사의 규모는 160~200m³ 정도로 조사되었다.

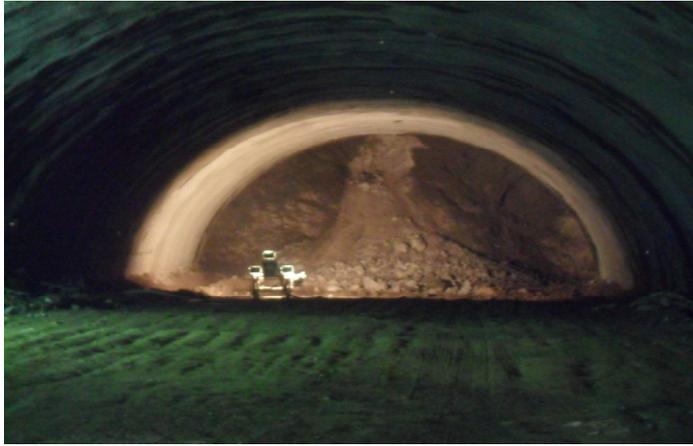
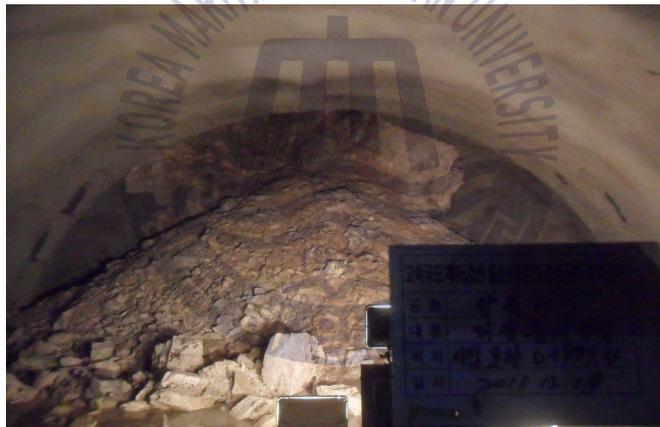
Fig. 3.15 Photos of collapse process phases

붕락부는 천단부에서 소규모 붕락이 발생하면서 지중에 포화된 용출수가 일시적으로 동시에 쏟아지면서 Fig. 3.15와 같이 2차적인 붕괴가 발생하였고 터널 상반 전면 및 천단부에 공동이 발생되었다. 이후 포화되고 연약화된 붕락부가 모두 쏟아진 후 더 이상의 붕락은 발생되지 않았다. 붕락 발생 즉시 모든 작업을 중단하고 추가적인 붕괴방지를 위해 막장면 코어 형성을 실시하고 막장면을 토사 및 버력을 이용하여 막장면 후방 5~6m 정도까지 모두 폐합시켰다.

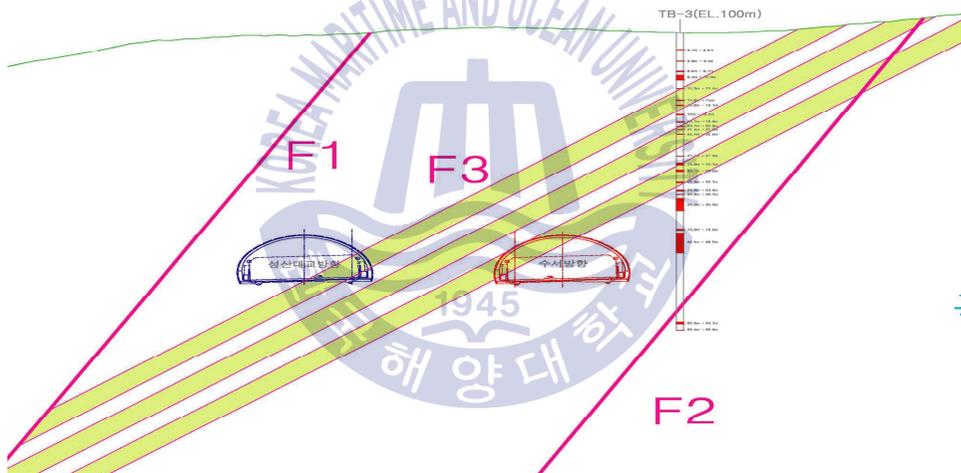
Fig. 3.17 Section of strata

주 분포 암종인 흑운모 편암의 엽리방향은 N89W, 북동방향으로 38°의 경사를 보이고 있으며, Fig. 3.17과 같이 F3 단층은 방향성 001/38, 폭 0.25~1.00m이며 단층가우지와 각력으로 구성되어 심한 파쇄 및 변질상태로 인하여 암질이 불량한 상태이다.

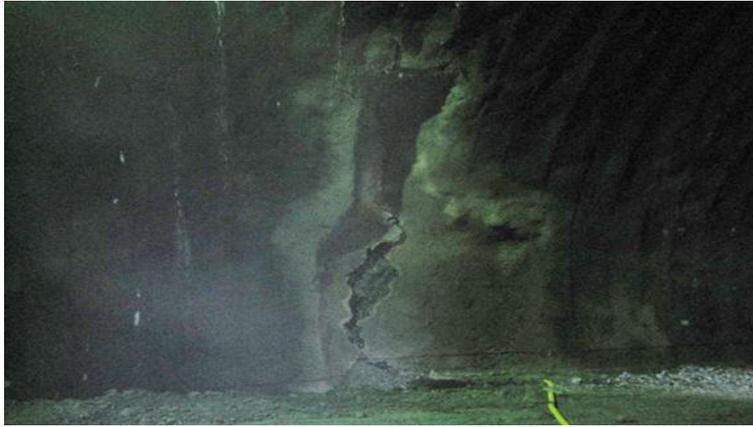
Fig. 3.18 Shotcrete in the sidewall crack and dropout(Volume 0.7m3)

본 연구대상 터널은 터널굴착 완료후 1달 경과후 Fig. 3.18와 같이 숯크리트면에서 균열과 탈락(약 0.7m³)이 발생하였다. 또한, 1차 균열과 탈락이 발생한 후 인근 측벽부 소화전 및 물분무 설비 굴착부에서 암편 체적 약 20m³의 낙반이 발생하였으며, 낙반구간 전후로 숯크리트 균열(중,횡방향) 및 단면변형이 발생하여 발생구간에 대한 응급조치로 공동채움 그라우팅 및 압성토 실시 후 숯크리트 타설을 수행하여 조기폐합을 완료하였다.

현장 개략 조사결과 낙반이 발생한 측벽부에서 기존에 기재되었던 F1 및 F2 단층대와 유사한 방향의 소규모 단층대가 확인되었으며, TB-9 시추공의 확인단층 중 F3 단층대의 파생단층으로 지질도에 기재되지 않은 단층들의 연장선과 좌측 측벽부 파생단층과의 이격거리는 최소 7.4m~최대 18.8m로 추정되었다.

균열 및 탈락부 터널 주위로 소규모 단층대가 다수 발달하였을 것으로 추정된 지반 조사결과와 7월의 집중호우에 의한 단층파쇄대로의 지하수 유입으로 인하여 소화전 굴착부에서 증가한 수압과 현저히 저하된 암반의 전단강도 영향에 의하여 좌측 측벽부에서 급작스런 낙반과 이를 전후하여 슛크리트 균열 및 단면변형이 발생한 것으로 분석되었다.

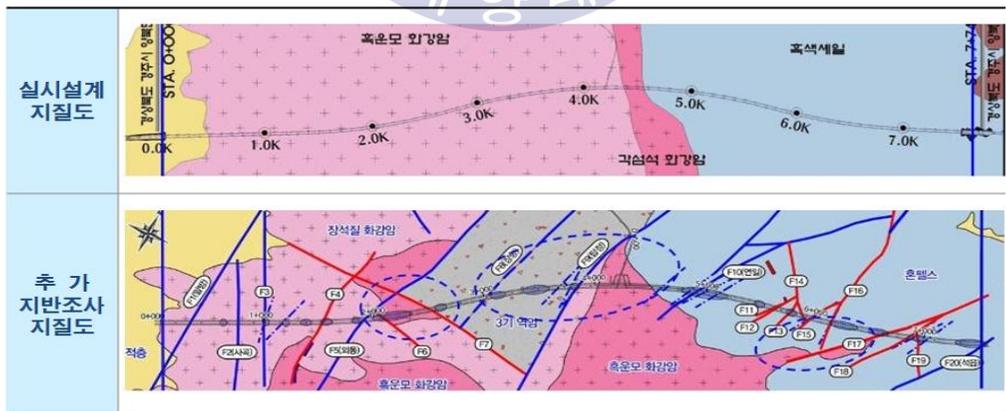
Fig. 3.20 Change of geological map of the Yangbook 1 tunnel in final design phase and after additional site investigation

결론적으로 단층대 구간의 터널 시공단계에서는 현장 계측조사와 추가 지반조사 결과와 설계 지반조건을 비교 분석하여 터널의 안정성 및 대책 공법을 충분히 검토한 후 시공이 이루어져야 대규모 붕락을 사전에 예방할 수 있을 것이다.
