오오스테나이트系 스테인레스鋼의 應力 腐蝕龜裂 進展特性和 그 抑制에 관한 研究

The Study on the Characteristics of the Stress Corrosion
Cracking Propagation and its Protection for the
Austenitic Stainless Steel

Un-joh Lim

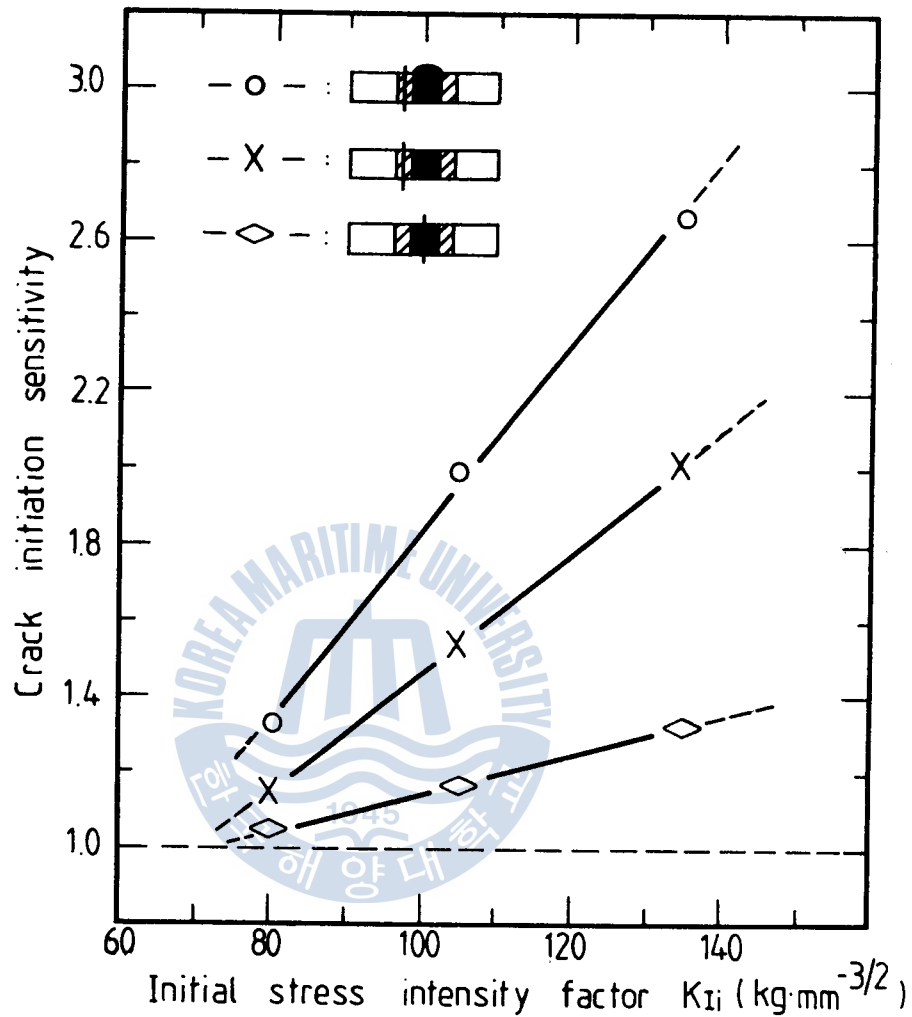
Fig. 9 Crack initiation sensitivity vs. initial K_{Ii} value in various positions
 (Crack initiation sensitivity = Crack initiation time of base metal / Crack initiation time of particular position)

以上과 같은 結果로 부터 熔接部의 應力腐蝕龜裂 發生 感受性を 母材의 그것과 比較할 때 높은 負荷狀態에서 더 문제시 되고 있으며 熔接後, 熔接 補強部 削除効果는 매우 크게 나타나고 있음을 알 수 있다.

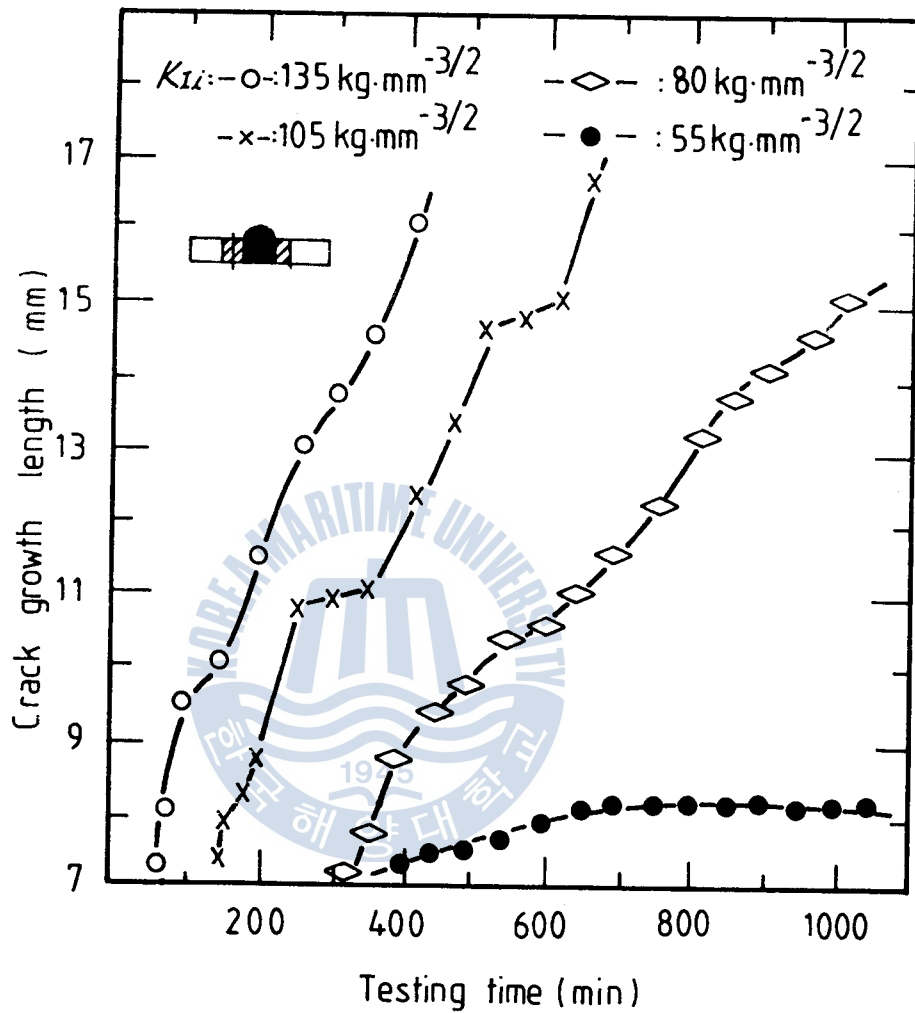
Fig. 11 Crack growth length vs. testing time in several loading conditions

Fig. 11은 應力腐蝕龜裂 發生까지의 潛伏期間이 가장 짧으며 또한 進展速度가 他部分에 비해 가장 빠른 補強部를 갖는 試驗片의 熱影響部에 대해 42% 비등 $MgCl_2$ 溶液(溫度: $143 \pm 2^\circ C$)속에서 試驗片을 浸漬한 後 各處 初期 應力強度係數(K_{It}) 값에

따라서 K_{Ii} 가 $55 \text{ kg}\cdot\text{mm}^{-3/2}$ 조건에서는 오오스테나이트系 스테인레스鋼材 熔接部에 있어서 가장 應力腐蝕龜裂에 민감한 部位인 熱影響部에서도 應力腐蝕龜裂 進展은 이루어 지지 않으므로 이 값은 本 實驗時間中 오오스테나이트系 스테인레스鋼材 熔接部の $K_{Ii,sc}$ threshold 값으로 推定된다.

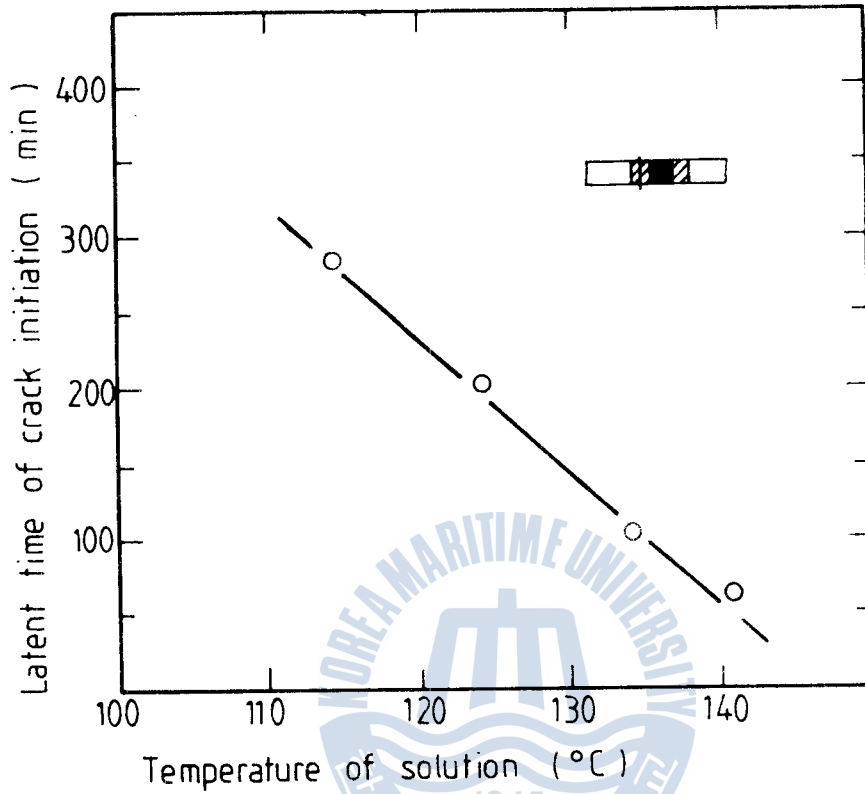
Fig. 17 Latent time of crack initiation of HAZ vs. various temperatures of 42% MgCl₂ solution ($K_{Ii} = 260 \text{ kg} \cdot \text{mm}^{-3/2}$)

Fig. 17은 42% MgCl₂ 溶液의 濃도를 一定히 하고, 이 溶液의 溫度를 115, 125, 135 및 143°C로 變化시키고, 각각의 溫度에서 初期 應力強度係數 (K_{Ii})값을 $260 \text{ kg} \cdot \text{mm}^{-3/2}$ 으로 一定히 負荷했을 때 溫度의 變化에 따른 熔接熱影響部의 應力腐蝕龜裂 初期 潛伏期間을 보인 것이다.

이에 의하면 溶液의 溫度가 감소함에 따라 初期 潛伏期間은 直線的으로 지연되는 樣相을 보이고 있다. 溫度가 높아짐에 따라 應力腐蝕龜裂 初期 潛伏期間이 빠르게 되는 것은 溫度가 높아짐에 따라 notch先端部가 活性態로 되어 不動態 形成이 防害됨에 따라 서 腐蝕을 促進하는 것으로 생각된다⁴⁾.

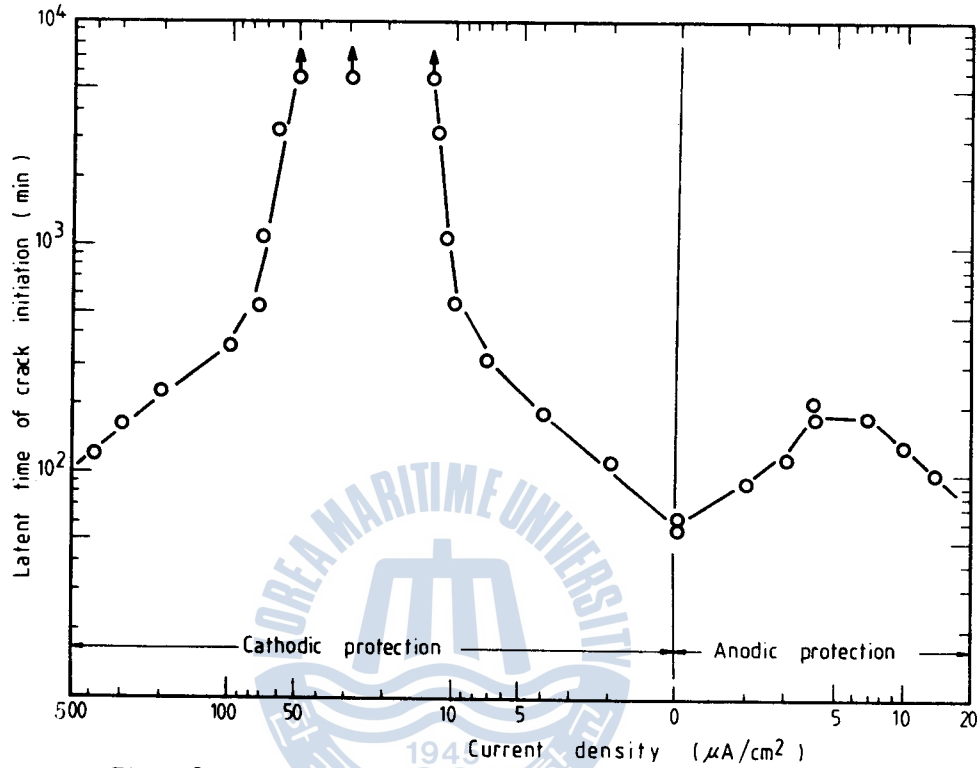
Fig. 18 Latent time of crack initiation vs. cathodic and anodic current density under $K_{Ii} = 260 \text{ kg} \cdot \text{mm}^{-3/2}$.
(Base metal, solution: 42% MgCl_2 , 143 °C)

Fig. 18은 42% 濃度 MgCl₂ 溶液(溫度: 130 ± 2°C)中에서 初期 應力腐蝕係數 (K_{Ii}) 及 應力 負荷係數에 對한 陰極防蝕 電流密度及 陽極防蝕 電流

密度에 따른 應力腐蝕龜裂 發生 特性을 보이고 있다.

이에 의하면 陰極防蝕 電流密度(i)에서는 $2 \mu\text{A}/\text{cm}^2$ 에서 부터 $13 \mu\text{A}/\text{cm}^2$ 까지 增加시킬 때 應力腐蝕龜裂 初期 潛伏期間은 지연되었으며, 特히 $13 \sim 50 \mu\text{A}/\text{cm}^2$ 에서는 本實驗時間인 5500 分 까지 龜裂이 發生치 않았고 電流密度가 $63 \sim 400 \mu\text{A}/\text{cm}^2$ 에서는 應力腐蝕龜裂 發生이 빨라지는 樣相을 보였다.

그러나 陽極防蝕 電流密度에 의하면 $2 \mu\text{A}/\text{cm}^2$ 에서 부터 $13 \mu\text{A}/\text{cm}^2$ 으로 增加 시켰을 때 應力腐蝕龜裂 潛伏期間은 $2 \mu\text{A}/\text{cm}^2$ 에서 $4 \mu\text{A}/\text{cm}^2$ 까지는 약간 지연되다가 $4 \mu\text{A}/\text{cm}^2$ 부터는 빨라져 가는 現象을 보이고 있다.

여기서 本實驗時間인 5500 分까지 龜裂이 發生치 않는 陰極防蝕 電流密度는 $13 \mu\text{A}/\text{cm}^2$ 이고, 이러한 電流密度에서 應力腐蝕龜裂의 抑制現象의 原因은 오오스테나이트系

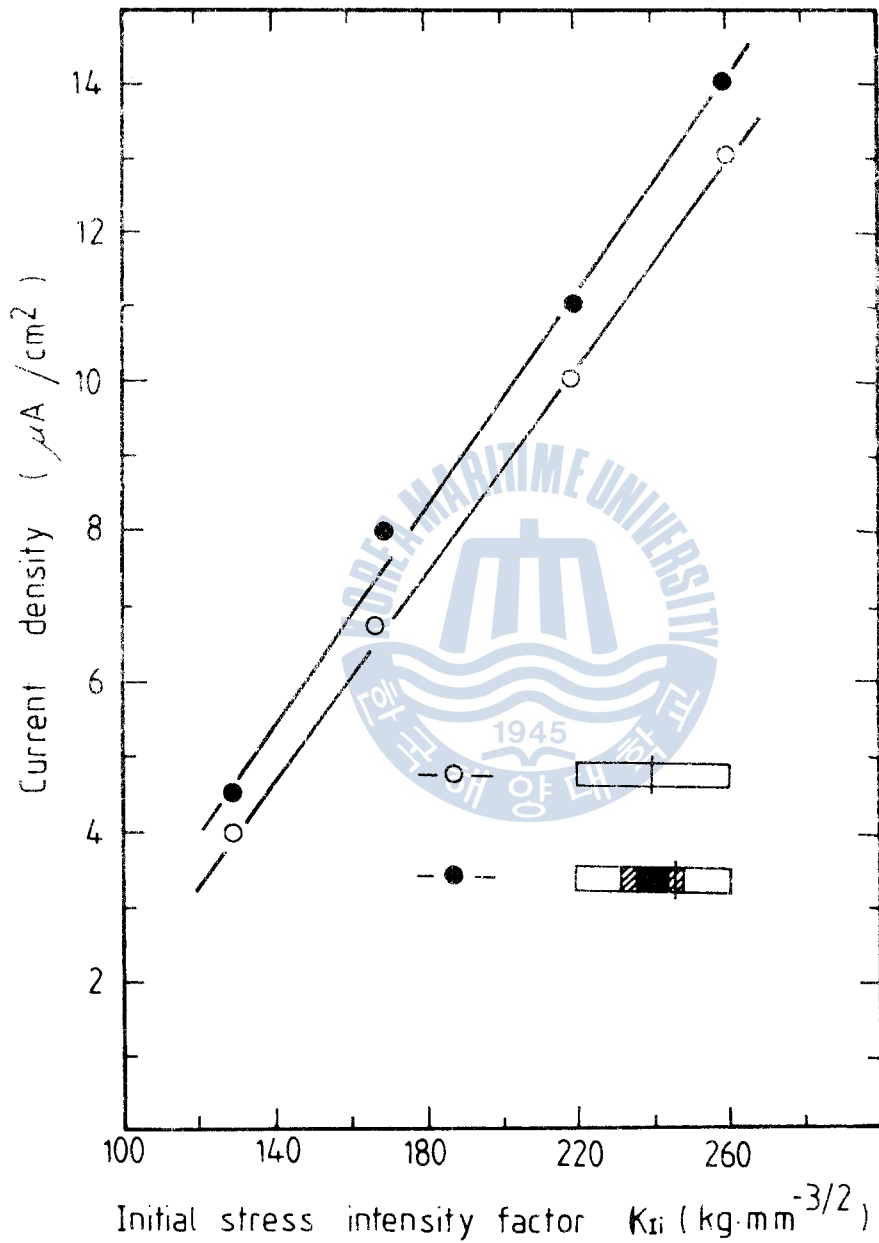
Fig. 22 Critical current density of cathodic protection vs K_{Ii} value based on testing time of 5500min

여기서 熔接熱影響부와 母材가 같이 初期 應力強度係數(K_{Ii}) 값이 增加함에 따라 限界防蝕電流密度 i ($\mu A/cm^2$) 값은 直線의으로 增加한다. 또한 같은 負荷條件에서는 熔接熱影響부가 母材에 비해 더 높은 限界 防蝕電流密度를 必要로 함을 알 수 있다.

以上과 같이 母材와 熔接熱影響部の 限界 防蝕電流密度에 差異가 나타나는 것은 이 두 部分의 機械的 및 電氣化學的 特性的 相違에 起因되는 것으로 思料된다. 즉, 3.2.3 節의 Fig. 13, Fig. 14에 나타난 바와 같은 熔接熱影響部에서의 軟化 및 卑電位의 效果가 相互 復合 要因으로 작용하여 熔接熱影響部の 應力腐蝕龜裂 發生 및 進展 感受性을 母材에 비해 增大시킨다. 이 結果 母材에 비해 熔接熱影響部를 陰極防蝕 시키는데 必要한 防蝕電流密度는 더욱 높아야만 한다.
