해수중 7년간 침지된 몰탈시험편의철근부식에 미치는 부식억제제의 효과

The Effect of Corrosion Inhibitors Influencing on the Corrosion of Reinforced Steel in Mortar Specimens Immersed in Sea Water for Seven Years

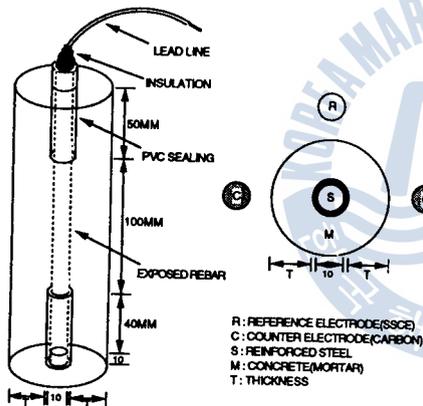
그림 1 실린더형 시험편의 개략도

시멘트는 보통포틀랜드시멘트(1종)를, 골재는 해사(Sea Water)를 5배의 수도수(Fresh Water)로 염분을 제거한 세척사(River sand)와 건조된 해사(Sea sand)를 사용하였다. 배합수는 염분농도 3.5%의 천연해수 및 일반 수도수를 사용하였고 배합비는 시멘트 : 모래 : 물의 부피비로 1 : 2 : 0.45를 적용하였다. 철근은 직경 10mm, 길이 200mm의 원형철근을 아세톤으로 탈지한 후 한쪽 끝단에 통전용 리드선을 연결하였다. 시험편은 그림 1과 같이 양단을 폴리에틸렌튜브와 실리콘수지로 철근을 절연하여 일정면적(31.42cm²)만 노출시켰으며 철근을 피복두께(T) 10~60mm의 몰탈 중앙에 심은 실린더형 쿠폰으로 제작하였다.

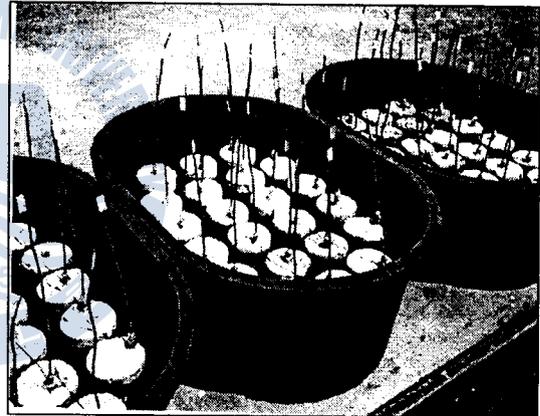
그림 2 해수에 침지된 몰탈시험편의 전경

해양환경에 노출되어 있는 철근콘크리트를 시뮬레이션하기 위해 시험편을 양생 7일후부터 부식억제제의 종류 및 함량별로 각각 다른 해수 수조에 넣고 공시체 상부 10mm만 남기고 천연해수로 채웠으며 일정기간마다 해수를 교환하였다. 그림 2는 수조안의 몰탈 시험편의 전경을 나타내고 있다. 자연전위 측정용 고저항 전위차계로 Fluke 87 RMS Multimeter를 사용하였고, 분극실험은 그림 3과 같이 Gamry Instruments Inc.의 CMS100 시스템을 이용하여 실시하였으며 교류 임피던스 측정을 위해서 Lock-in Amplifier Model SR810을 추가로 사용하였다. 그림 4는 시험편(WE), 탄소봉(CE) 그리고 염화은기준전극(RE)이 연결되어 있는 Three electrodes로 구성된 Polarization cell을 나타내고 있다. CE는 두 개의 탄소봉을 병렬로 시험편 양쪽에 설치하여 분극시험시 균일한 전류분포가 되도록 하였다.

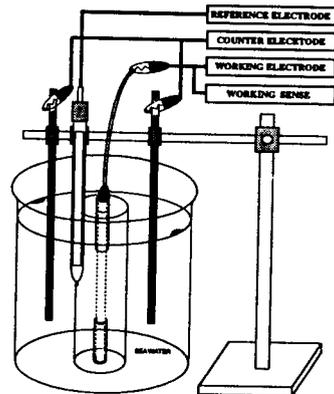
그림 4 Three electrodes로 구성된 Polarization cell

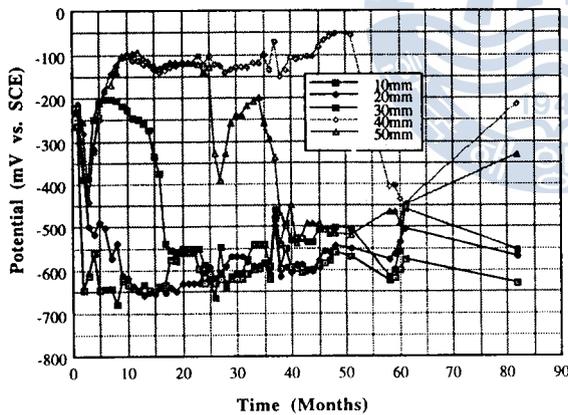
그림 5 A계열 시편의 전위거동

그림 5는 배합시 세척사(RS)와 수도수(FW)를 사용한 A계열 시험편들의 자연전위거동을 피복두께별로 나타낸 것이다. 해수에 침지후 초기 수개월동안은 전위가 비화(卑化)되다가 약 5개월 후부터 피복두께 30mm이상의 시험편에서 전위가 귀화(貴化)되는 것을 볼 수 있다. 이는 시험편이 충분히 경화되지 않아 몰탈 내부의 세공액에 의해 철근에 부식이 진행되다가 양생중 시멘트의 수화반응으로 콘크리트의 알칼리도가 증가하면서 철근표면에 부동태피막이

형성되어 전위가 귀화되었다고 판단된다. 피복두께 30mm이하의 시편에서는 약 15개월 후 전위가 -500mV 이하로 급격히 감소되는 것은 해수중의 Cl^- 이온의 침투로 피막이 파괴되었기 때문이며, 피복두께 40, 50mm 시편의 전위가 -150mV 이상의 귀전위를 나타내는 것은 Cl^- 이온이 철근에까지 도달하지 못해 부동태피막이 유지되고 있는 것으로 판단된다.

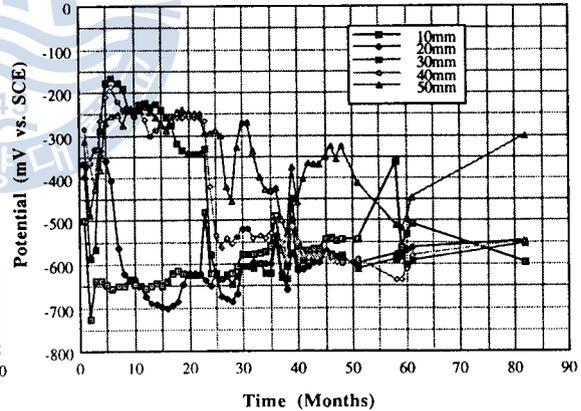
그림 6 B계열 시편의 전위거동

그림 6은 배합시 해사(SS)와 해수(SW)를 사용한 B계열 시편들의 자연전위를 피복두께 별로 나타내고 있다. 해수침지후 초기 수개월동안 피복두께에 따른 혼란된 전위변화는 피복두께에 대한 비저항으로 인한 오차라고 판단되며 피복두께 30mm이하의 시편에서는 수개월이내에 -600mV 이하의 비전위로 하강하였고 피복두께 40mm이상의 시편은 $-200\sim -300\text{mV}$ 구간의 전위영역으로 귀화되다가 약 15개월($T=30\text{mm}$), 24개월($T=40, 50\text{mm}$)후부터 전체적으로 전위가 감소되기 시작하였다. B계열에서는 배합당시 다량의 Cl^- 이온이 혼입되어 있어 피복두께 30mm이상의 시편에서도 24개월까지는 콘크리트의 고알칼리도로 인해 전위가 귀화되고 있으나 이 역시 부식이 개시되지 않았다고는 볼 수 없으며 24개월 이후 전위가 큰 폭으로 감소한 것을 보면 외부환경에서 염분이 침투하지 않은 시편이라도 이미 혼입된 염분에 의해 부동태피막이 파괴되어 부식되고 있다는 것을 알 수 있다.

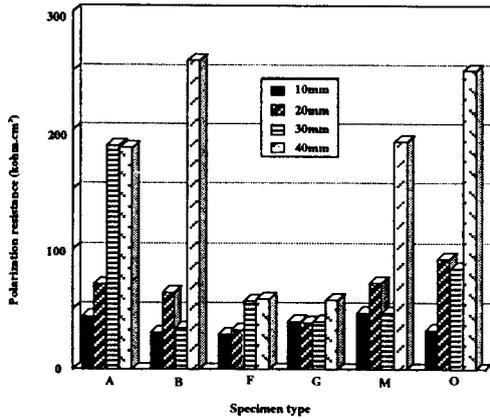
그림 7 피복두께별 분극저항 결과

그림 7과 그림 8은 다양한 배합조건의 시편들에 대한 분극저항 시험을 통해 구해진 전류밀도(I_{corr})와 분극저항(R_p)을 피복두께별로 나타낸 것이다. 그림 7에서 각계열에 대한 분극저항값은 대체적으로 피복두께가 증가할수록 분극저항값이 증가하는 추세를 보이며 피복두께 40mm이상에서 현저하다. 그림 8에서 나타낸 부식속도 역시 피복두께가 두꺼울

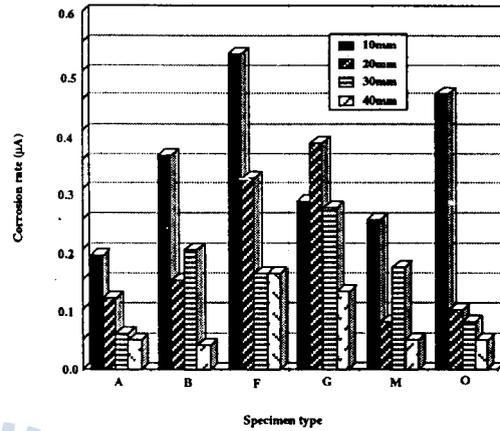
그림 8 피복두께별 전류밀도 결과

수록 감소하는 것을 확인할 수 있으며 세척사와 수도수로 배합한 A계열 시편에서 두께별 전류밀도값이 상대적으로 적게 나타났다.

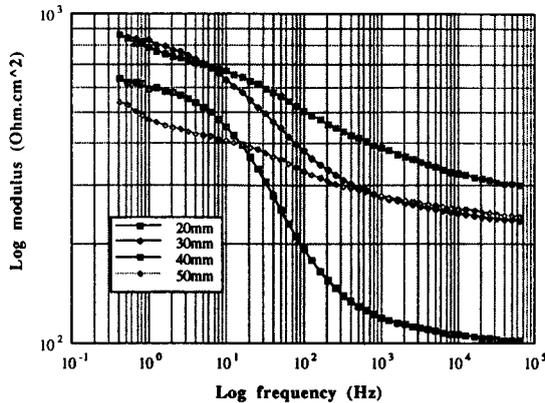
그림 9 A계열 시편의 임피던스에 대한 Bode선도

교류임피던스 시험을 통해 측정된 데이터는 그림 9 및 그림 10과 같은 Bode 선도와 Nyquist 선도로 도시하여 분석하였다. 그림 9는 세척사와 수도수로 배합한 A계열 시편의 임피던스 데이터를 피복두께별로 나타낸 Bode 선도이다. 10Hz의 저주파 영역에서 피복두께 30mm이하 시편의 임피던스 기울기가 완만해지는 것을 볼 수 있고 Capacitance 성분이 뚜렷하게 나타났으나 피복두께 40mm이상의 시편에서는 10^{-1} Hz보다 훨씬 작은 주파수까지 확장해야지만 분극저항이 측정가능하리라 판단된다.

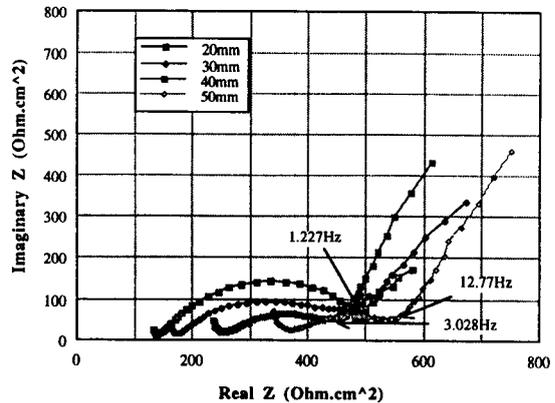
그림 10 M계열 시편의 임피던스에 대한 Nyquist선도

그림 10은 해사와 방식제로 4.3% 아질산칼슘이 혼입된 해수로 배합한 M계열 시편의 임피던스 데이터를 피복두께별로 나타낸 Nyquist 선도이다. 저주파영역에서 임피던스가 증가하는 Warburg 임피던스를 볼 수 있는데 이는 철근의 산화피막속에서 진행되는 확산지배에 의한 저항으로 판단되며, 피복두께가 증가할수록 비교적 높은 주파수에서 나타나고 Slope 역시 증가하는 경향을 확인하였다. 그림 9와 10의 고주파수 영역에서 나타난 피복두께별 임피던스차는 콘크리트의 비저항에 의한 것으로 판단된다.

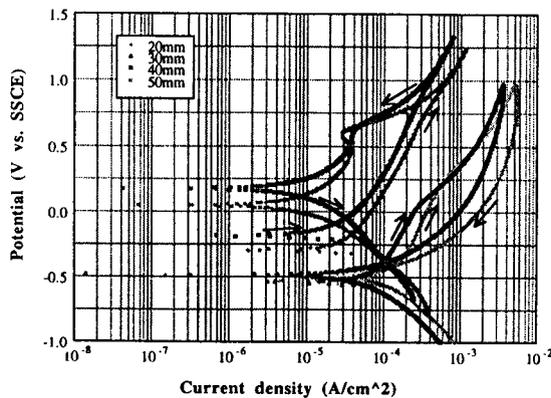
그림 11 A계열 시편의 사이클릭 분극도

그림 11은 세척사와 수도수로 배합한 A계열 시편의 피복두께별 사이클릭 분극도를 나타내고 있다. 피복두께 30mm이하의 시편에서 부식전위가 -500mV로 측정되었고 부식속도 역시 피복두께 40mm이상의 시편에 비해 10배정도 빠르다. 역전위주사시 형성되는 재부동태전위가 부식전위 부근까지 떨어지고 있는 것은 현 자연전위에서 공식이나 틈부식과 같은 국부부식이 진행되고 있음을 의미하는 것이다. 반면에 피복두께 40mm이상의 시편은 -300mV이상의 높은 부식전위를 나타내고 있고 역전위주사시 전류밀도가 급격히 감소하고 재부동태전위 역시 부식전위보다 상당히 높게 나타나고 있는 것으로 보아 피복두께 40mm이상의 시편에서는 해수의 염분이 아직 철근에 침투되지 않아 부동태피막이 파괴되지 않은 것으로 판단된다

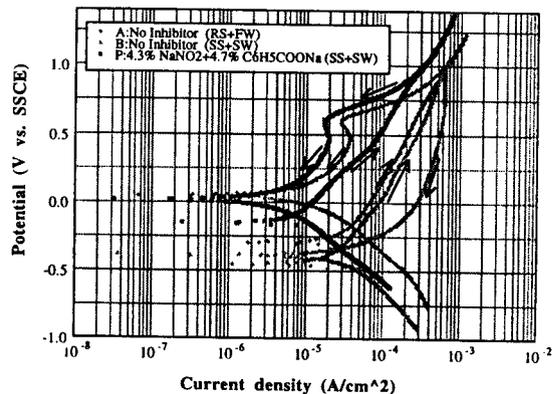
그림 12 A, B, P계열 시편의 사이클릭 분극도(피복두께 50mm)

그림 12는 콘크리트의 배합 최적조건인 A계열 시편, 배합 최악조건인 B계열, 해사와 방식제로 4.3% 아질산소다와 4.7% 안식향산소다가 혼입된 해수로 배합한 P계열 시편중 피복두께 50mm를 선정하여 도시한 그림이다. B계열에서는 피복두께가 50mm임에도 불구하고 부식전위가 가장 낮고 재부동태전위 역시 부식전위부근에서 형성되었다.

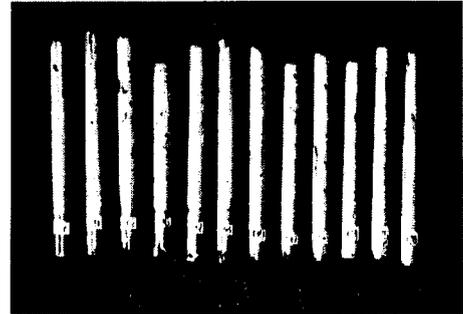
그림 13 등급별 철근의 표면사진

(A) Class 1 rebars (5%이하)

(B) Class 2 rebars (5~10%)

(C) Class 3 rebars (10~20%)

(D) Class 4 rebars (20~30%)

(E) Class 5 rebars (30~40%)

(F) Class 6 rebars (40~50%)

해수침지후 7년이 지난 시편들에 대해 전기화학적 부식실험을 실시한 후 몰탈 공시체를 절개하고 철근을 빼내어 외관상 철근의 부식상태를 조사하였다. 철근 전면적에 대한 부식면적비를 측정하여 표 2와 같이 1~6등급으로 구분하였다. 그림 13은 등급별 철근의 부식상태를 보여주고 있다. 1, 2등급은 RS+FW로 배합한 A계열, SS+SW+3.5%크롬산으로 배합한 D계열, 그리고 SS+SW+0.3%아질산소다로 배합한 G계열, SS+SW+4.3%아질산소다 & 4.7%안식향산소다로 배합한 P계열에서 보통 피복두께 40mm이상인 시편이었다. 그러나 SS+SW로 배합한 B계열은 피복두께가 두꺼운 시편에서도 4등급이하였으며 배합조건과는 무관하게 피복두께 10, 20mm인 시편들은 대부분 가장 많이 부식된 6등급이었다. 이와같이 철근의 육안검사 결과는 전기화학적 부식실험결과와 상당히 일치한 것을 알 수 있다. 즉 피복두께 40mm이상인 시편은 해수에 7년간 침지되었다고 CI⁻이온으로 인한 부식이 거의 발생하지 않았고, 배합당시 이미 CI⁻이온이 혼입되었다고 인히비터를 첨가했을 때 부식이 억제되는 것을 확인하였다.
