經營學碩士 學位論文

冷凍컨테이너 貨物損傷의 改善方案에 관한 研究

A Study on the Improvement of Damage to Reefer Container
Cargo

韓國海洋大學校 海事產業大學院

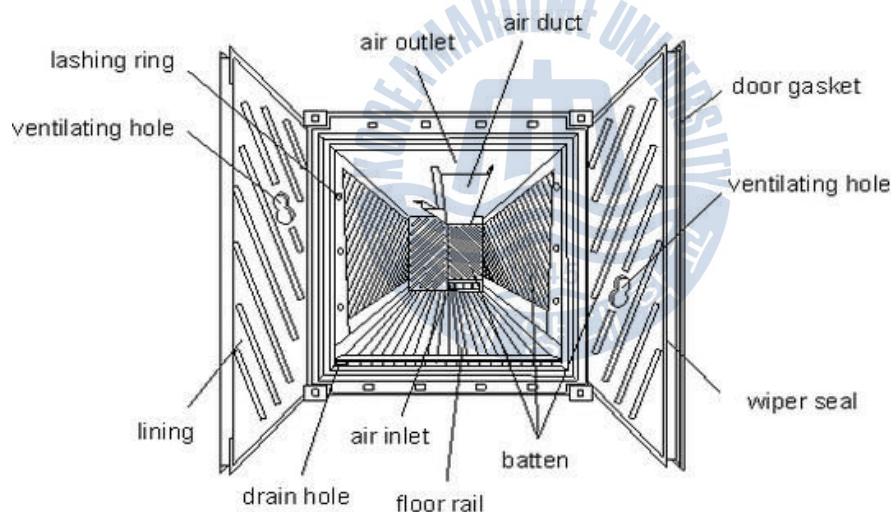
<그림 2-1> 냉동컨테이너의 내부명칭

- ▶ Air Duct : 통풍관 / Air Outlet : 배기구 / Air Inlet : 흡입구
- ▶ Batten : 배튼 / Door Gasket : 도어 개스켓
- ▶ Drain Hole : 배수구 / Floor Rail : 플로어 레일
- ▶ Lashing Ring : 고박용 고리 / Lining : 내장 판
- ▶ Ventilating Hole : 환기구멍 / Wiper Seal : 와이퍼 셸

다음 <그림 2-1>과 <그림 2-2>는 냉동컨테이너의 내·외부 명칭 그림이다.

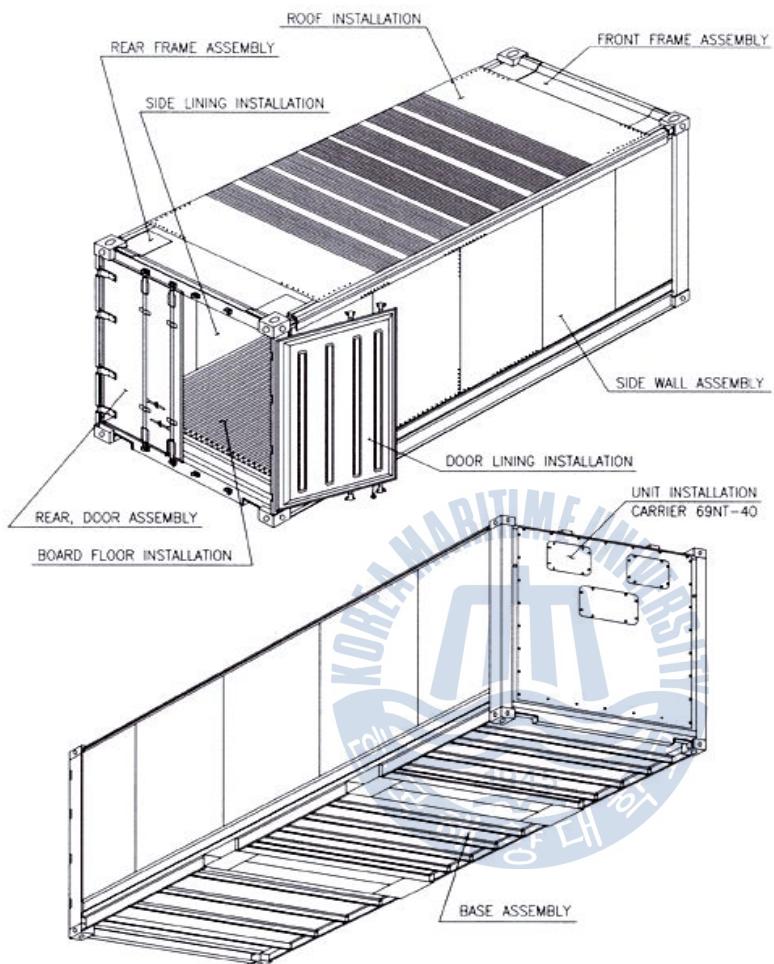
<그림 2-2> 냉동컨테이너의 외부명칭

- ▶ Base Assembly : 바닥구조물 / Board Floor Installation : 내부플로어 설치
- ▶ Door Lining Installation : 내부도어 설치
- ▶ Front(Rear) Frame Assembly : 앞(뒤)쪽 틀 구조물
- ▶ Rear Door Assembly : 후방도어 구조물
- ▶ Roof Installation : 지붕 설치
- ▶ Side Wall Assembly : 측면구조물 / Unit Installation : 냉동기 설치

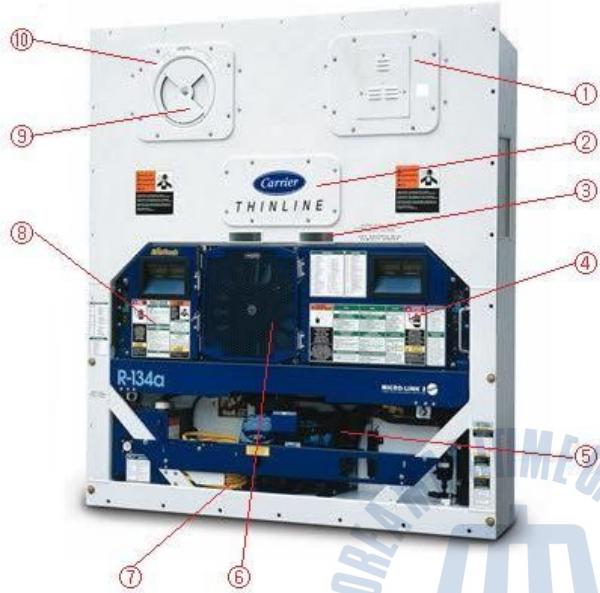
<그림 2-3> 냉동기 전면 배치도 및 명칭

- ① 점검구(Evap. 팬 #1)
- ② 점검구(히터 및 열팽창 밸브)
- ③ 포크리프트용 포켓
- ④ 컨트롤 박스(Control Box) : 운송에 요구되는 온도를 설정한다.
- ⑤ 압축기(Compressor)
- ⑥ 응축기 팬(Condenser Fan)
- ⑦ 전원 케이블 : 전원 케이블과 플러그가 냉동기에 내장되어 있다.
- ⑧ 온도기록장치 : 운송기간의 온도기록정보를 제공한다.
- ⑨ 상단 환기장치 : 운송에 요구되는 환기구의 개폐를 설정한다.
- ⑩ 점검구(Evap. 팬 #2)

아래 <그림 2-3>은 냉동기 전면 배치도 및 명칭에 관한 그림이다.

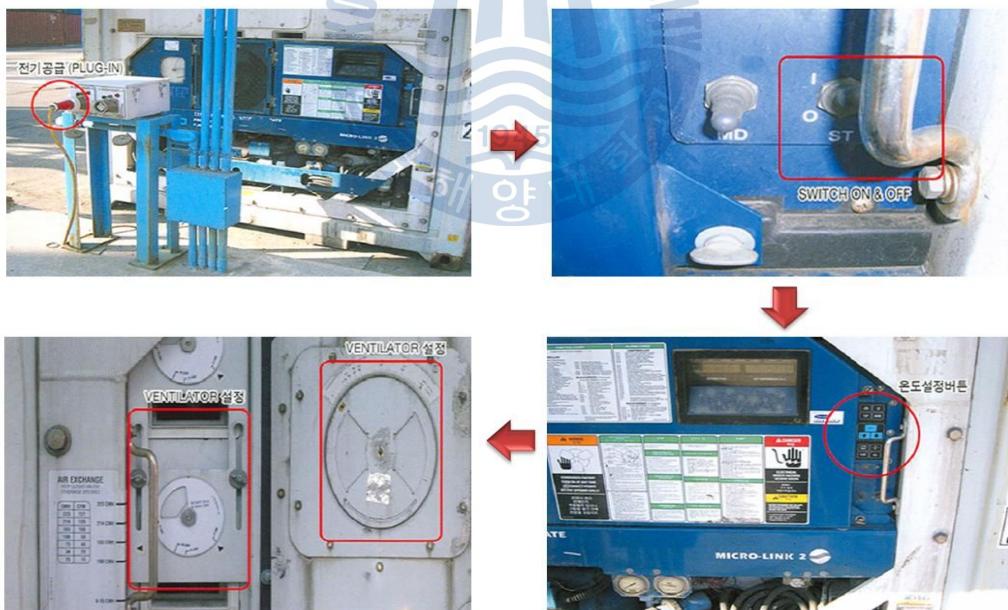
<그림 2-4> 냉동컨테이너의 작동순서

- (1) 냉동기에 전기 공급(Plug In) : 냉동기의 전원케이블을 냉동컨테이너 장치 장의 전원공급 플러그에 연결한다.
- (2) 냉동기의 스위치를 켠다.
- (3) 온도 설정(Temperature Setting) : 냉장 · 냉동화물의 운송에 요구되는 온도를 설정한다.
- (4) 환기구 설정(Ventilation Setting) : 냉장 · 냉동화물의 운송에 요구되는 공기 순환 및 습도 위한 환기구 개폐를 설정한다.

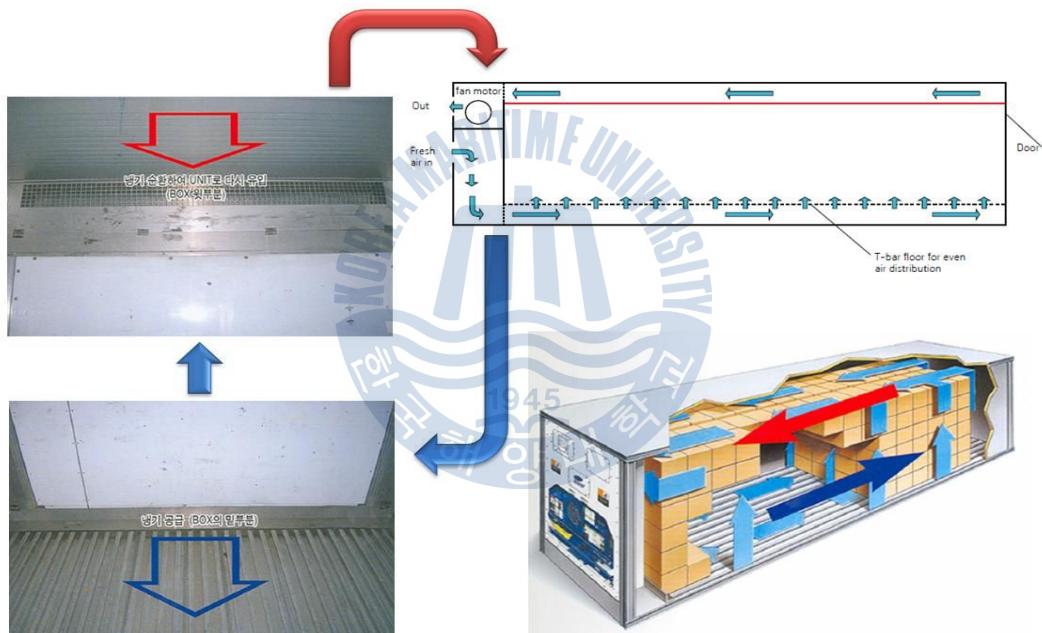
<그림 2-5> 냉동컨테이너 내부의 공기순환

- (1) 냉동기에서 냉동컨테이너 내부의 아래쪽으로 냉기를 공급한다.
- (2) 냉기는 순환하여 냉동컨테이너 내부의 위쪽으로 돌아서 냉동기로 유입된다.
- (3) 돌아온 냉기는 다시 냉동기를 거쳐 설정한 온도에 적합한 냉기로 냉동컨테이너 내부를 강제 순환하게 된다.

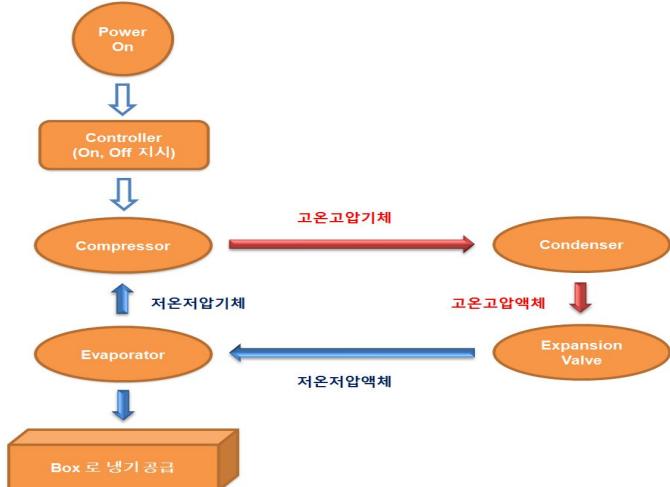
<그림 2-6> 냉동기 작동원리

다음 <그림 2-6>은 냉동기의 작동원리를 나타내고 있다.

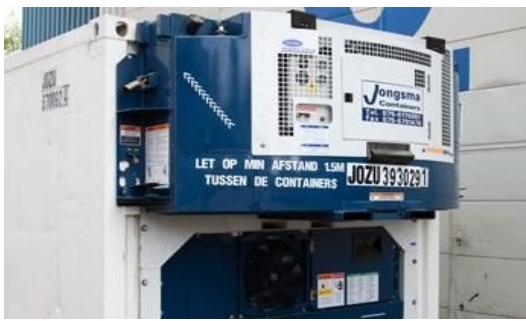
<그림 2-7> Clip-on 타입

이동식 전원공급 장치는 Clip-on 타입과 Under Mounted 타입 두 가지 형태가 있다. 이동식 전원공급 장치는 냉동컨테이너가 육상 또는 철도구간의 장거리 운송 시 안정적인 전원을 공급을 하여 운송 중에 발생할 수 있는 냉장·냉동화물의 손상을 방지하는 것으로, <그림 2-7>은 Clip-on 타입 이동식 전원공급 장치로 냉동컨테이너 앞쪽 윗부분에 부착되어 냉동컨테이너에 전원을 공급한다.

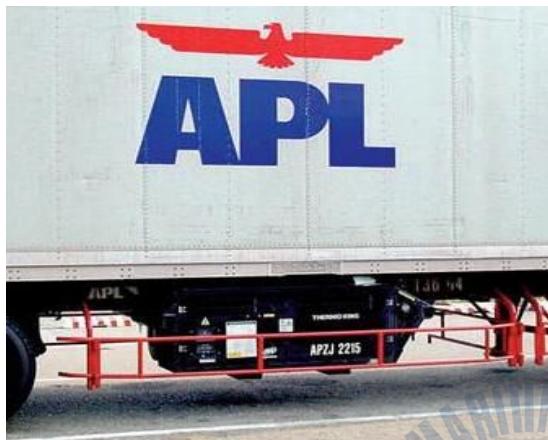
<그림 2-8> Under Mounted 타입

그리고 <그림 2-8>은 컨테이너새시의 아래쪽에 부착되어 냉동컨테이너에 전원을 공급하는 Under Mounted 타입이다.

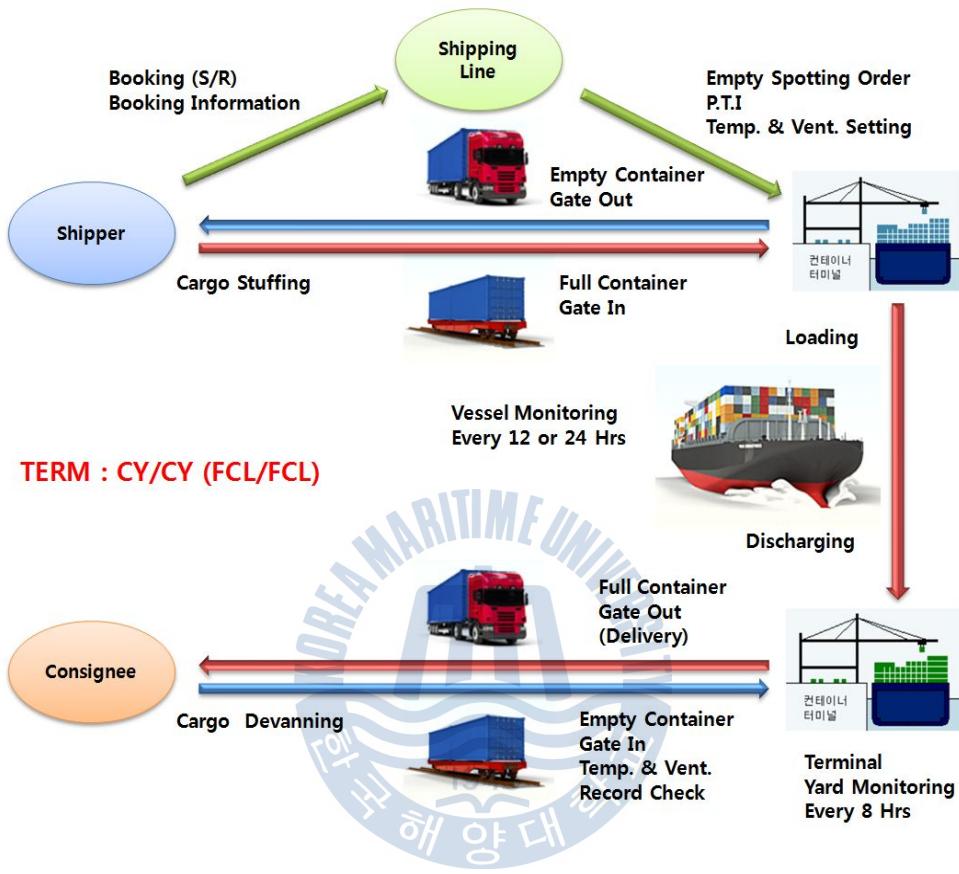
<그림 2-10> 냉동컨테이너 화물의 운송형태

냉동컨테이너 화물의 운송과정은 위의 그림과 같이 선적지 화주가 선복요청서 (S/R)를 작성하여 선사에 보내면 선사는 선복요청서에 따라 냉장·냉동화물의 운송에 요구되는 온도 및 환기구를 설정하여 공 냉동컨테이너를 화주의 작업일정에 따라 작업지로 보낸다. 화물의 적입작업을 마친 냉동컨테이너는 선적을 위해 터미널로 반입되고 이후 선박에 적재되어 도착지 터미널까지 운송된다. 도착지 터미널에 양하된 냉동컨테이너는 도착지 화주의 작업지로 보내어진다. 화물의 적출작업을 마친 공 냉동컨테이너는 다시 터미널로 반입되어 다음 선적에 사용될 수 있도록 검사 및 점검을 마친 후 터미널에 장치된다.

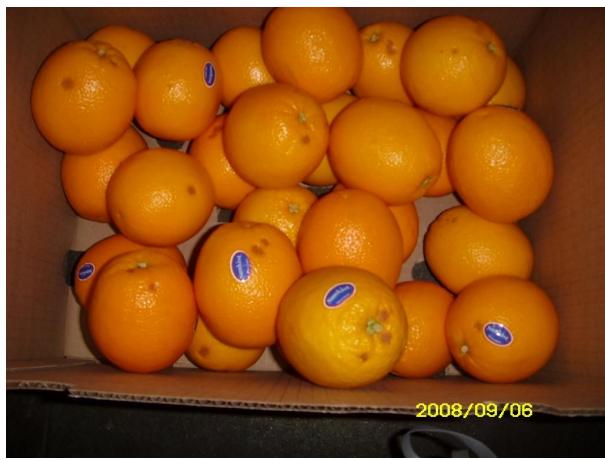
<그림 3-2> 손상된 오렌지

- ▶ 화물손상의 원인 : 화물손상의 원인은 수출자의 화물취급요령의 부주의로 인하여 냉동컨테이너의 환기구 설정요청 시 올바르지 않은 정보를 제공하여 환기구가 폐쇄된 상태로 화물이 적입되어 운송도중 컨테이너의 내부에 신선한 공기가 공급되지 못하여 화물손상이 발생한 것으로 판단된다.

일반적으로 과일이나 야채와 같은 냉장화물은 그 특성에 따라 운송 중에 필요한 신선한 공기(Fresh Air)가 공급될 수 있도록 냉동컨테이너의 환기구를 열어두게 되어있다. 그러나 본 사례에서는 수출자가 화물의 특성을 제대로 알지 못하여 선복예약 시 선복요청서에 환기구 설정을 폐쇄(Closed) 상태로 작성하여 선사 요청하였으며 결과적으로 냉동컨테이너 내부에 신선한 공기가 공급되지 않아서 화물에 손상이 발생한 경우이다.

이러한 화물손상을 예방하기 위해서 선적지 화주는 선적 전에 화물의 특성을 파악하고 해상운송에 요구되는 온도 및 환기구 설정 그리고 기타 필요한 사항을 고려하여 선사에 선복예약 시 요청하여야 한다.

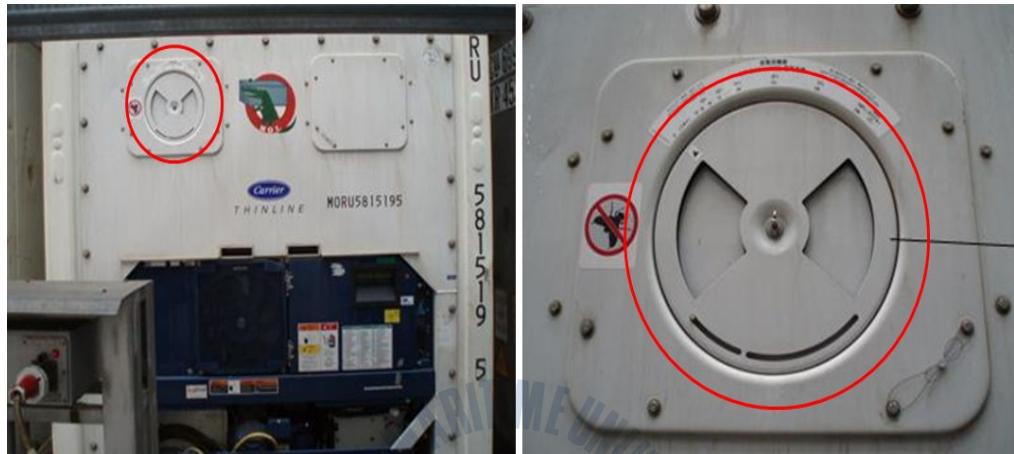
<그림 3-3> 폐쇄된 냉동컨테이너의 환기구

아래 <그림 3-3>은 냉동컨테이너의 환기구 설정이 올바르지 않아 화물의 손상이 발생한 사례로 환기구가 닫쳐진 상태의 그림이다.

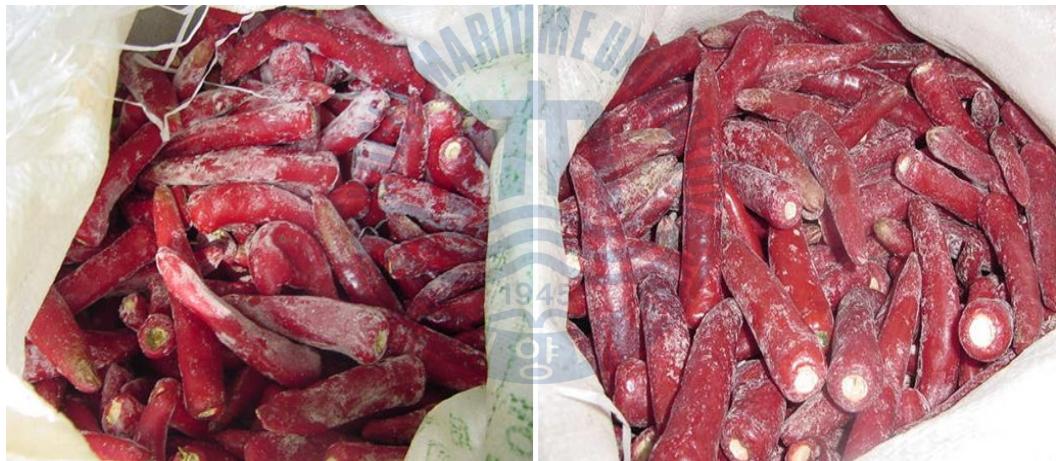
<그림 3-4> 손상된 냉동고추

▶ 화물손상의 원인 : 화물손상의 원인은 선적지 화주의 구내에서 냉동컨테이너에 화물을 적입하기 전에 불충분한 화물의 예냉(Pre-cooling)으로 인하여 화물적입 작업 도중에 물기가 발생하여 냉각 시 화물의 표면이 물기가 얼어서 화물에 손상을 초래하였다. 또한 냉동컨테이너 내부에 부적절한 화물적재로 인하여 운송도중 화물이 찌그러지는 손상이 발생하였다.

아래 <그림 3-4>는 화물의 불충분한 예냉으로 인하여 냉동기 작동 시 고추의 표면에 얼음이 얼어붙어 화물의 손상이 발생한 사례를 보여준다.

선적지 화주는 냉동화물을 냉동컨테이너에 적입하기 전에 화물의 특성을 고려하여 적입작업 시 요구되는 화물의 온도에 맞게 화물의 예냉을 하여야 한다. 적절한 화물의 예냉은 주변 열기를 빠르게 제거하여 화물의 신선한 상태를 유지하게 하며 적입작업 도중에 발생할 수 있는 수해(Water Loss)를 막아 준다.

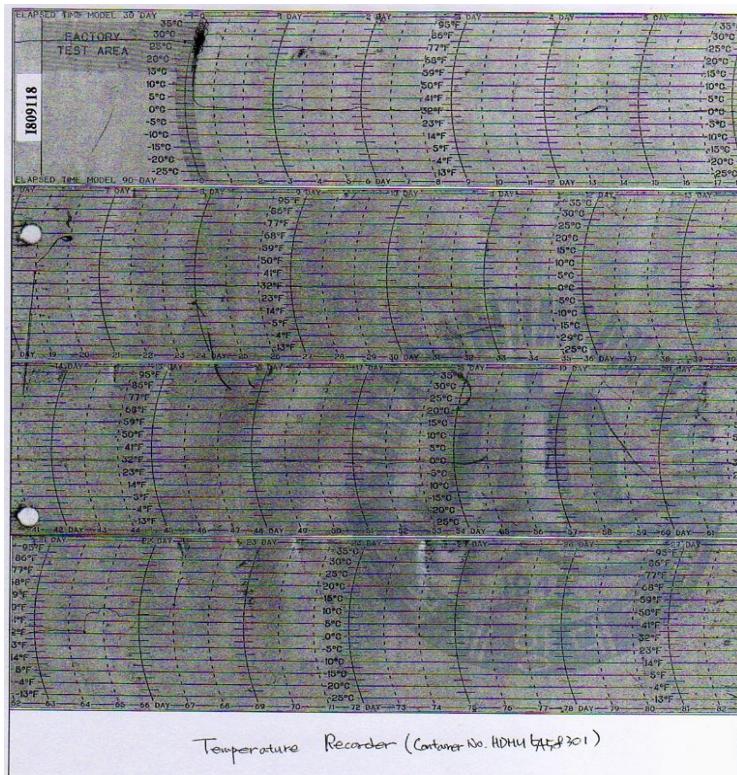
<그림 3-5> 온도기록자료(Temperature Recorder Data)

- ▶ 화물종류 : 키위
- ▶ 포장 및 수량 : 1,760 종이상자 / 40피트 냉동컨테이너 1 대
- ▶ 상업송장금액 : 미화 28,864.00 달러
- ▶ 설정온도 : 32°F
- ▶ 선적항 : 오클랜드, 미국
- ▶ 양하항 : 부산, 대한민국
- ▶ 온도기록 : 온도기록기의 데이터에 의하면 운송기간동안 냉동컨테이너의 온도는 특이한 온도변화 없이 설정온도 화씨 32도로 유지되었다.
- ▶ 포장상태 : 키위는 10 킬로그램으로 비닐포장지에 싸여서 종이상자 포장되었다. 목재팔레트에 11단으로 88개의 종이상자가 적재되었으며 모서리에는 플라스틱 끈으로 고정하였다.
- ▶ 샘플검사 : 내용물은 좋지 않은 상태였으며, 썩거나 곰팡이가 떴다. 기계적인 손상의 징후는 발견되지 않았으나 대부분의 키위는 시장성이 없을 정도로 심각하게 무른 상태였다.
- ▶ 개요 : 키위의 84.5%가 도착 직후 너무 익은 상태였으며 나머지 15.5%가 무른 상태여서 짧은 보관기간 때문에 가격을 내려서 시장에 판매하여야 하는 상태였다.
- ▶ 화물손상의 원인 : 해상운송 중 냉동컨테이너 내부의 온도변화 및 특이한 사항이 발견되지 않은 경우로 화물의 손상원인은 선적지에

서 화물의 유통과정이나 적입시점에 화물이 손상되었거나
열등한 화물이 선적되었을 것으로 추정된다.

선적지 화주는 냉장·냉동화물의 선적 시 품질상태가 우수한 화물을 선적하여야 하며, 이것은 화물이 목적지까지 최상의 상태로 안전하게 도착할 수 있도록 하는 매우 중요한 요소이다. 또한 선적 전 화물의 유통과정 및 보관기간, 적입작업 시 화물에 손상이 생기지 않도록 특별한 주의가 필요하다.

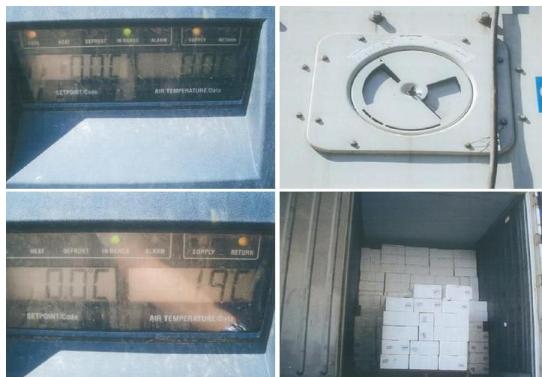
<그림 3-6> 요구온도 및 환기구 설정

아래 <그림 3-6>은 선적 시 냉동컨테이너의 요구온도 및 환기구 설정을 보여주고 있으며 <그림 3-7>은 화물손상에 대한 그림이다.

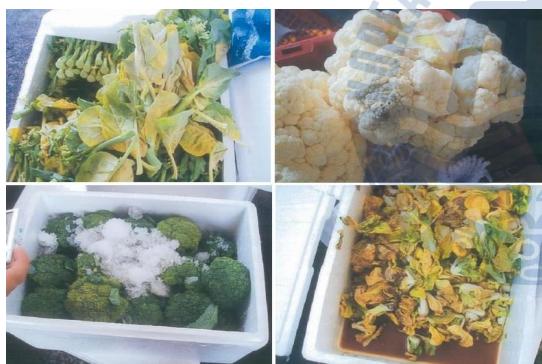
<그림 3-7> 손상된 야채

- ▶ 화물종류 : 신선한 야채
- ▶ 포장 및 수량 : 1,320 스티로폼 박스 / 40피트 냉동컨테이너 1 대
- ▶ 설정온도 및 환기구 : 0°C, 16CBM/Hour
- ▶ 선적항 : 신강(톈진), 중국
- ▶ 양하항 : 포트켈링, 말레이시아
- ▶ 기계온도 : 설정온도 0°C, 공급온도 0°C, 반납온도 +1.9°C
냉동기의 오작동 및 온도변화는 없었으며 환기구는 16CBM/Hour
로 열려 있었다.
- ▶ 화물상태 : 화물은 꽂양배추, Choy Sum, Baby Pak Choy, White Green, Gai Lan, 신선한 브로콜리 구성되어 포장되었다.
무작위로 화물을 선택하여 검사한 결과 꽂양배추는 약간의 검은
반점이 발견되었다. White Green, Gai Lan, Choy Sum, Baby Pak
Choy 은 시들었거나 썩은 상태였다. 브로콜리는 외관상 양호한 상
태이며 얼음을 함께 넣은 것으로 보인다.
- ▶ 화물손상의 정도 및 원인 : 화물검사 및 냉동기의 데이터기록에 의하면 화물손상
의 원인은 온도변화 및 기계의 오작동에 의한 것이
아니라 부적절한 화물의 위생처리 및 오래된 화물이
선적 전 높은 온도에 의하여 손상된 것으로 보인다.

냉장·냉동화물은 운송기간 중에 유해한 박테리아나 세균에 감염될 수 있으므로 선적지 화주는 화물의 선적 전 운송에 필요한 적절한 화물의 위생처리를 하여야 한다. 또한 장기간 냉장·냉동시설에 보관중인 화물을 선적하는 경우 선적 전에 반드시 화물의 상태 및 유통기한을 확인하여 운송 중에 발생할 수 있는 화물손상을 사전에 예방하여야 한다.

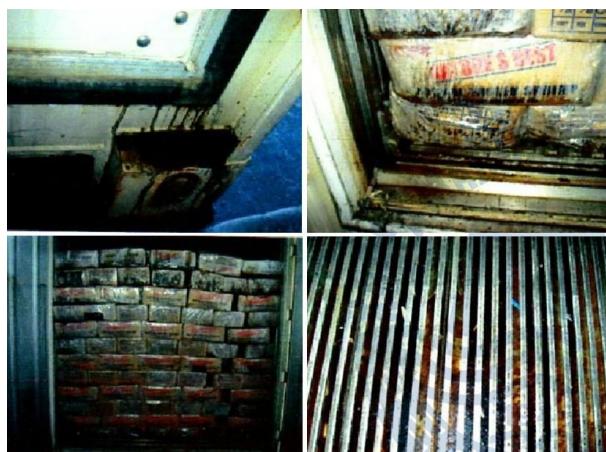
<그림 3-8> 냉동컨테이너 내부의 화물손상

아래 <그림 3-8>은 냉동컨테이너 내부의 화물적재 및 손상 상태를 보여주고 있으며 <그림 3-9>는 해동으로 인한 손상된 화물의 상태를 나타내고 있다.

본 사례와 같이 선박에서 냉동컨테이너의 적재 시 발생할 수 있는 화물손상을 예방하기 위해서 당직선원은 적화목록 및 관련서류를 참조하여 냉동컨테이너의 적재위치 및 전원플러그(Reefer Receptacle)의 이상 유무를 선적 전에 점검하여야 한다. 적재 후에는 냉동컨테이너에 전원이 잘 공급되고 있는지 확인이 하여야 하며 선적 시에 요청된 냉동컨테이너의 온도 및 환기구 설정이 제대로 되었는지도 확인하여야 한다. 그리고 항해기간 중에 냉동컨테이너의 이상 유무를 주기적으로 확인하여야 한다.

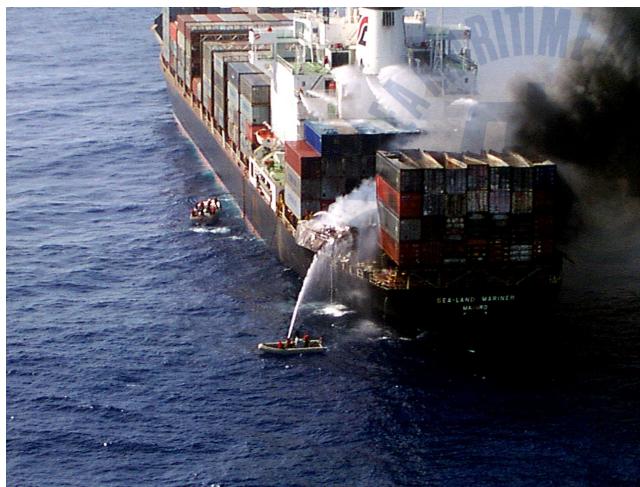
<그림 3-10> 선박 화재

아래 <그림 3-10>은 컨테이너선에서 화재가 발생한 사례에 대한 그림이다.

해상운송 중 냉동컨테이너 화물손상과 관련하여 대부분의 경우 냉동컨테이너 자체의 고장이 오작동으로 인하여 발생할 수 있지만 본 사례와 같이 선박의 고장이나 사고로 인하여 화물손상을 야기하기도 한다. 이러한 사고를 예방하기 위해서 운송인은 주기적으로 선박의 검사 및 점검을 반드시 하여야 한다.

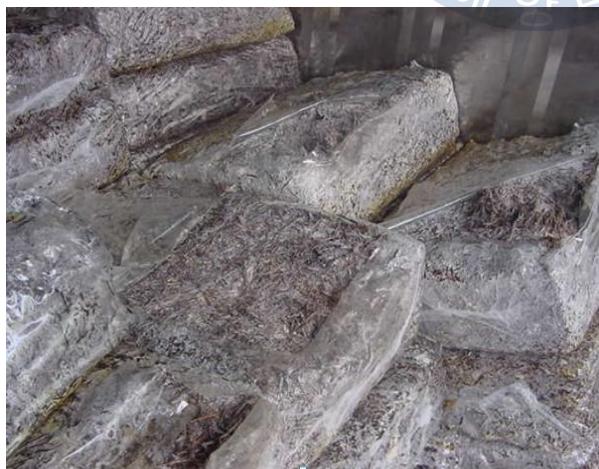
<그림 3-11> 손상된 배석

다음 <그림 3-11>은 냉동기 고장으로 인하여 발생한 화물손상에 대한 그림이며 <그림 3-12>는 온도차트의 온도변화기록을 보여준다.

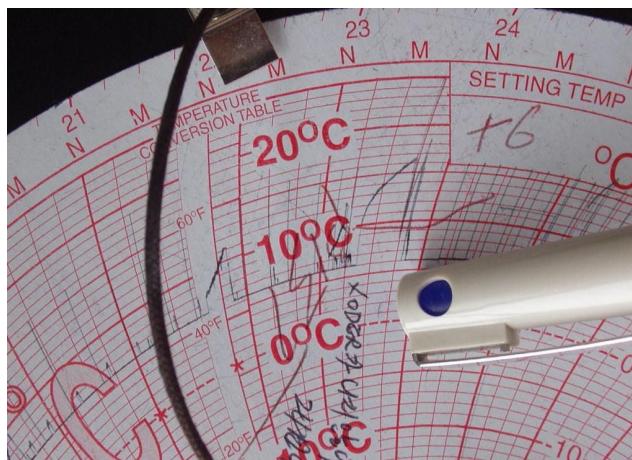
<그림 3-12> 온도차트(Temperature Chart)

본 사례에서 화물손상의 원인은 냉동컨테이너의 온도차트(Temperature Chart) 분석결과 해상운송 기간 및 도착지 터미널의 양하시점까지는 설정된 온도(+6°C)가 유지되었으나 터미널 장치기간 중에 냉동기의 고장으로 인하여 냉동컨테이너 내부 온도(+22°C ~ +44°C)가 급격히 상승한 것으로 파악 되었다.

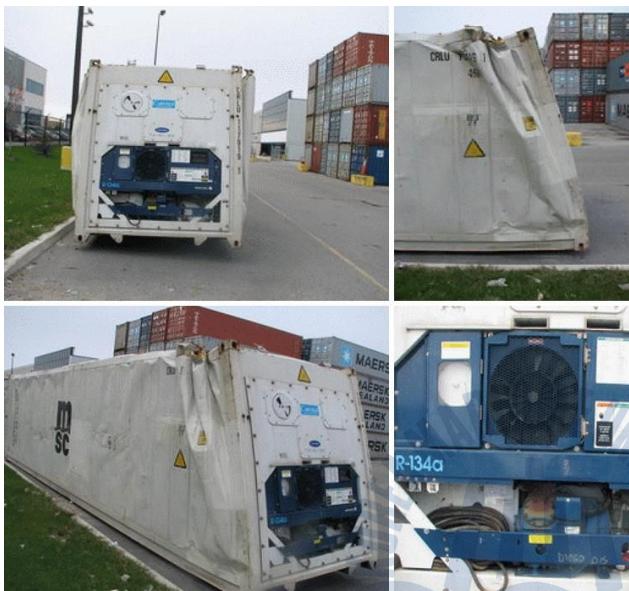
<그림 3-13> 냉동컨테이너의 파손

아래 <그림 3-13>은 컨테이너터미널에서 하역작업 중 냉동컨테이너가 심하게
파손된 그림이다.

컨테이너터미널 하역작업 중 하역장비에 의한 냉동컨테이너의 파손을 예방하기 위
해서 터미널 내에 하역장비를 운전하는 장비기사 및 터미널 운영 담당자를 대상으로
주기적인 안전교육을 실시하여 터미널에서 발생할 수 있는 하역사고를 줄이고 예방하
는데 기여할 것이다.

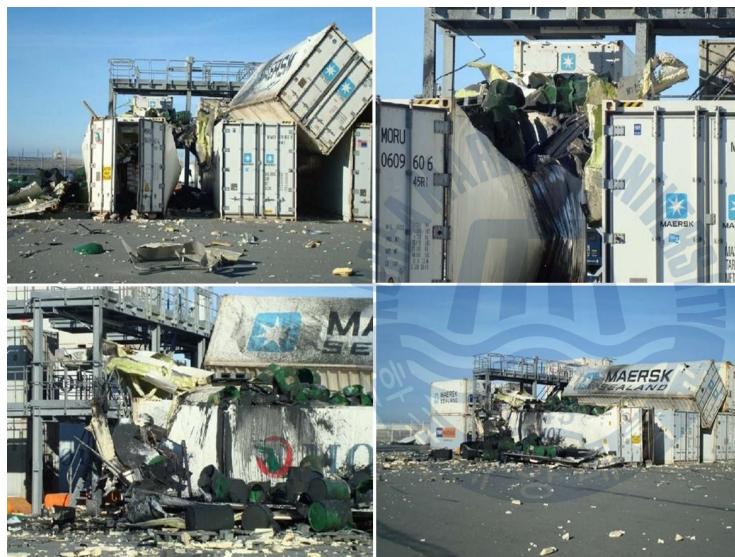
<그림 3-14> 냉동컨테이너의 폭발

아래 <그림 3-14>는 컨테이너터미널에 장치 중인 냉동컨테이너의 취급 부주의로 폭발한 사례에 대한 그림이다.

일반적으로 냉장·냉동화물이나 위험물 같은 특수한 화물에 대해서는 선사에서 화물이 선박에 적재되기 전이나 양하되기 전에 컨테이너터미널이나 검수업체에 화물적하목록(Cargo Manifest)이나 특수화물목록(Special Cargo List)과 같은 화물에 대한 정보를 사전에 전달하고 있다. 그러나 본 사례의 경우, 컨테이너터미널은 선사로부터 사전에 화물에 대한 특별한 지시사항이나 정보를 받지 못한 상태에서

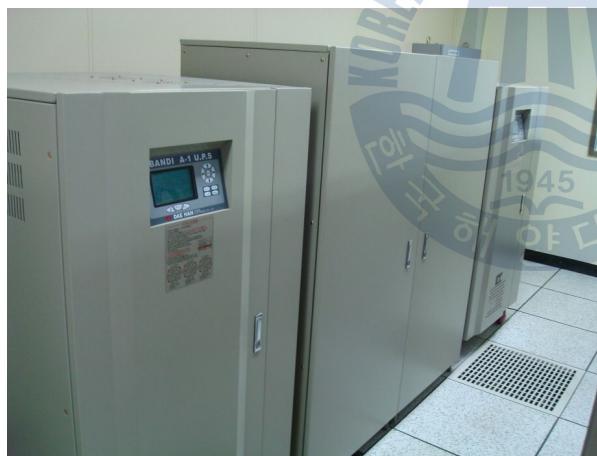
<그림 3-15> 무정전 전원공급장치

아래 <그림 3-15>는 컨테이너터미널의 통제실 내부에 설치되어 있는 무정전 전원공급 장치를 보여주고 있다.

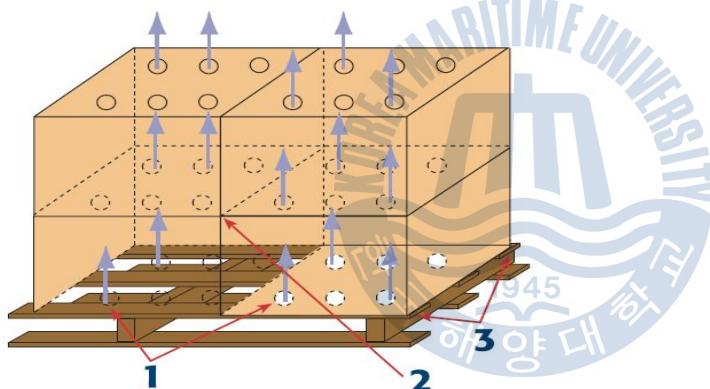
<그림 4-1> 포장재의 강도 및 공기순환

Figure A: 1. Carton alignment for unrestricted air flow.
2. Strength of cartons in the corners.
3. Corners of cartons supported.

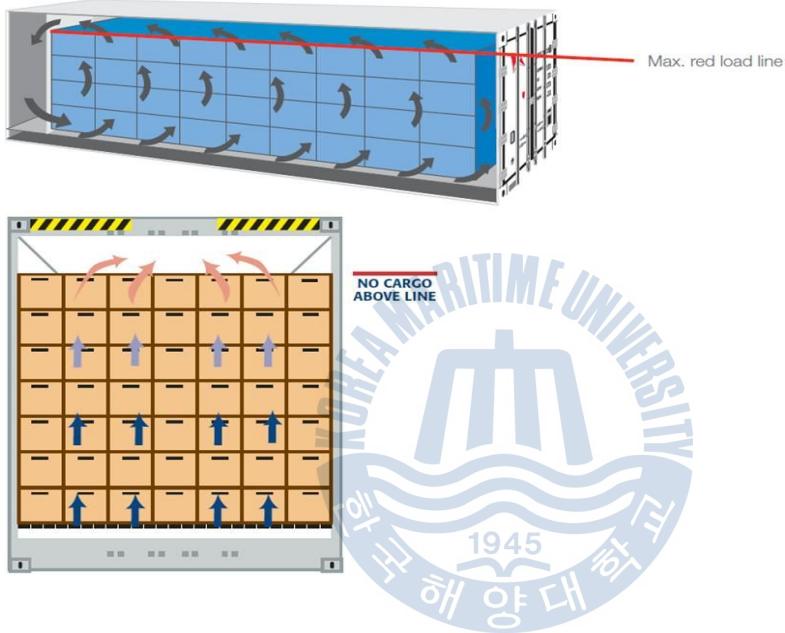
<그림 4-6> 화물적재한계선

③ 화물은 화물적재한계선(Red Load Line)보다 높게 적재하면 안 된다. 화물적재한계선은 천정으로부터 10~15cm 아래에 표시되어 있다.

아래 <그림 4-6>은 냉동컨테이너 내부의 화물적재한계선을 나타내고 있다.

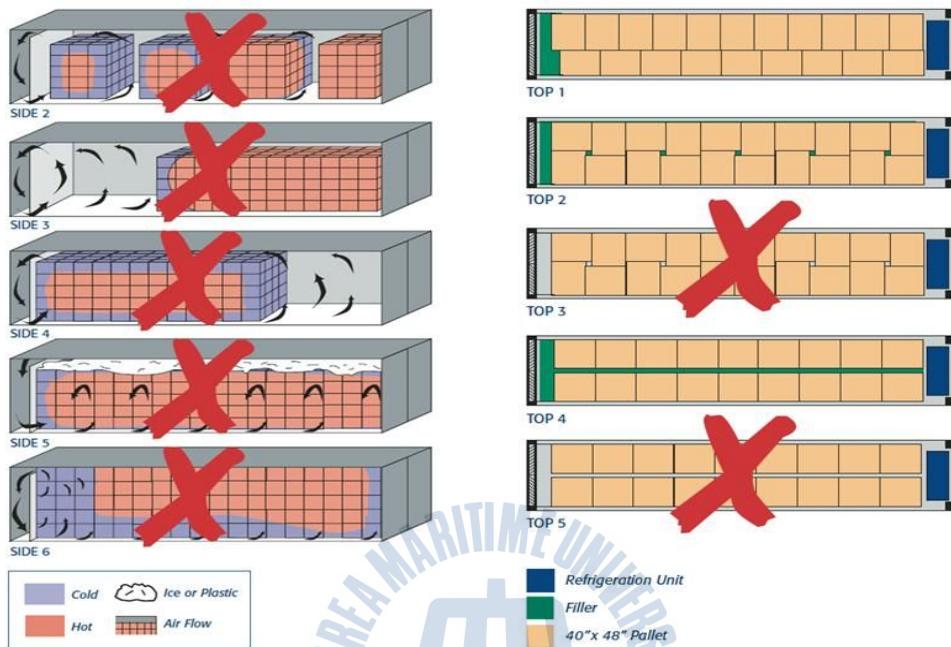
<그림 4-7> 올바르지 않은 화물의 적입 형태

다음의 <그림 4-7>은 올바르지 않은 화물의 적입형태를 보여주고 있으며, 이는 냉동컨테이너 내부의 공기순환을 방해하여 화물의 손상을 초래할 수 있다.

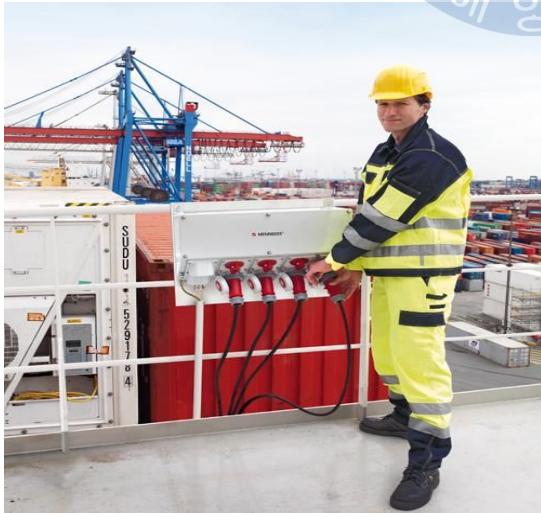
<그림 4-9> 적재 후 선박의 전원연결

- ① 적하목록상의 온도와 냉동컨테이너의 설정온도 비교
- ② 패트로차트(Partlow Chart)와 디지털표시기의 실제온도 체크
- ③ 패트로차트에 표시된 정확한 일자 및 시간 체크
- ④ 적하목록과 비교하여 환기구의 개폐 비율 체크
- ⑤ 컨테이너 봉인번호(Seal No.) 체크
- ⑥ 디지털표시기의 경고표시 확인
- ⑦ 컨트롤박스 도어 잠금 확인
- ⑧ 냉동컨테이너의 비정상적인 소음이나 진동의 확인

냉동컨테이너의 설정온도 및 환기구 개폐비율의 불일치가 있는 경우, 선장은 선사 또는 대리점으로부터 서면으로 확인을 받은 후 올바르게 재설정하여야 한다. 한편 서면 확인이 없는 경우, 설정온도 및 환기구 개폐비율을 변경하면 안 된다.

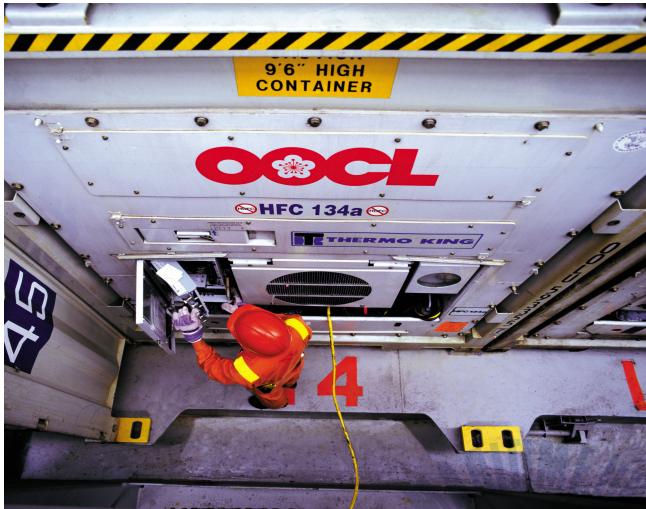
<그림 4-10> 해상운송 중 냉동컨테이너의 점검

⑥ 냉동컨테이너의 비정상적인 소음이나 진동의 확인

항해 중 냉동컨테이너의 고장발견 시, 항해지시서(Voyage Instructions)에 따라 관련 당사자에게 그 사실을 지체 없이 통보하여야 한다. 그리고 고장 수리작업은 매뉴얼 및 도면을 참조하여 선사의 기술부서 담당자와 협의 후 신속히 진행되어야 한다. 이러한 일련의 과정은 화물손상을 예방하기 위한 운송인의 의무이다.

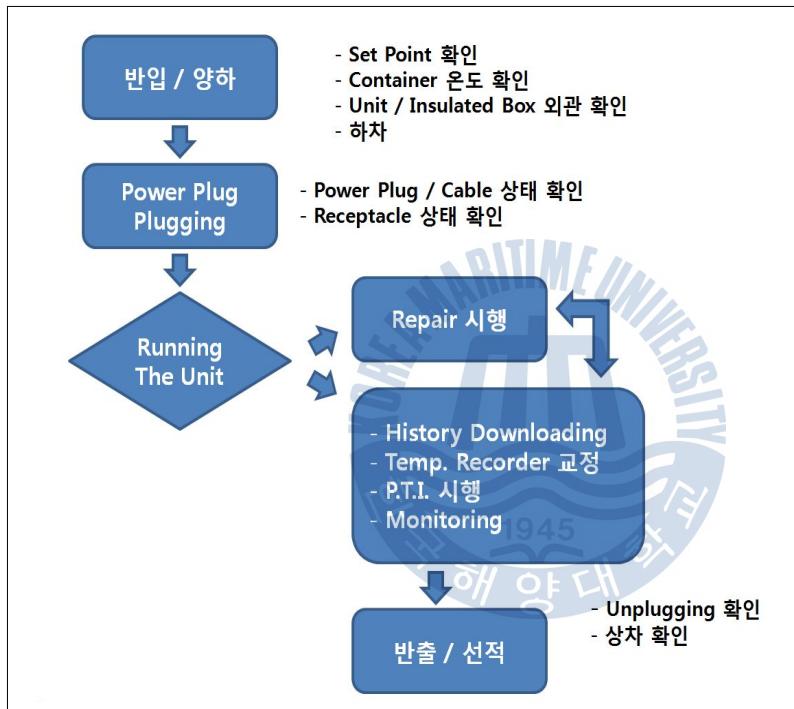
<그림 4-12> 반입 및 반출절차

아래의 <그림 4-12>는 컨테이너터미널에서의 냉동컨테이너의 반입 및 반출절차를 나타낸다.

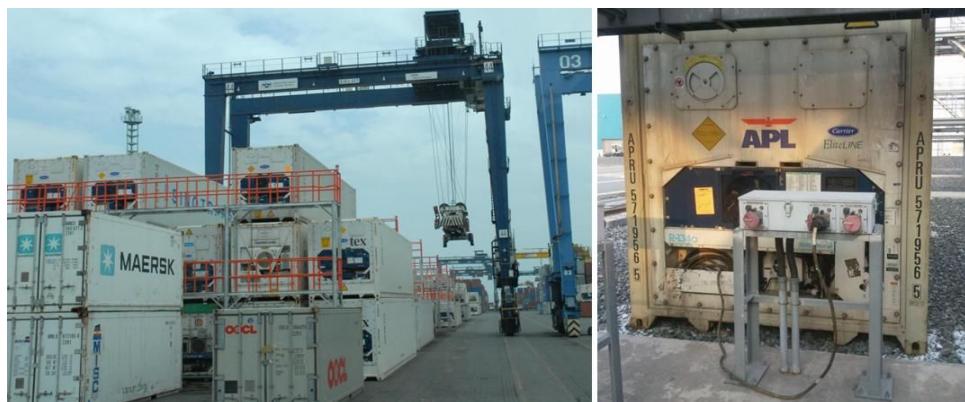
<그림 4-14> 냉동컨테이너 장치장

냉동컨테이너 장치장(Reefer Block)은 냉동컨테이너의 보관을 위한 곳으로 전기 장치가 부착되어 지속적으로 냉동컨테이너에 전기를 공급하여 일정온도를 유지할 수 있도록 전원 플러그가 설치된 시설이다(<그림 4-14> 참조).

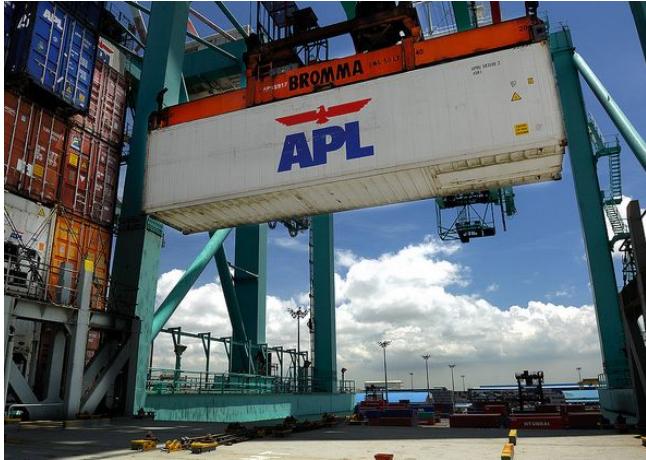
<그림 4-15> 냉동컨테이너의 하역작업

다음 <그림 4-15>은 컨테이너터미널의 안벽크레인을 이용하여 냉동컨테이너를 선박에 적재하는 그림이다.
