공학석사 학위청구논문

대형 선박용 실린더 라이너 호닝가공법 개발
The Development of Honing for Cylinder
Liners of Low Speed Engine

한국해양대학교 대학원

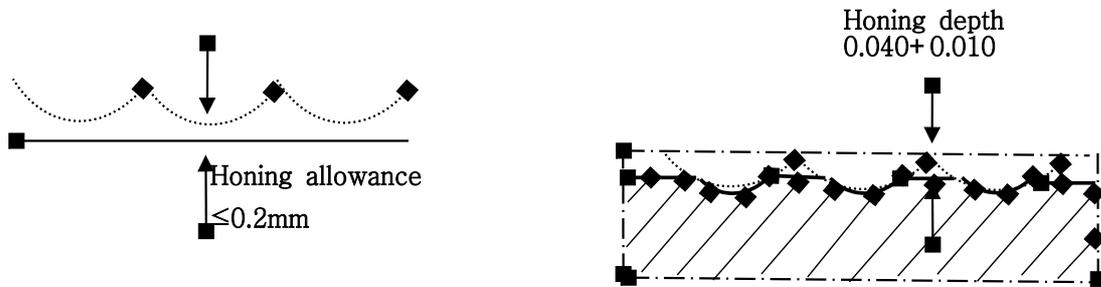
그림 2 선박용 실린더라이너의 가공 방식 비교

그림에서 알 수 있는바와 같이 Wartsila사는 선삭 가공 흔적을 남김없이 가공하는 방식이고, MAN B&W사는 선삭의 가공 흔적을 남기고 가공하도록 권장하고 있다. 양사는 자사의 관례에 따라 가공 공정을 정하고 있으나 정량적인 라이너 가공법 및 데이터의 부족으로 가공법의 통합이 이루어지지 않고 있다. 따라서, 실린더 라이너의 정량적 가공법 확립으로 두 메이커의 가공법 통합화를 위한 가공법 개발이 시급하다. 이것은 곧 실린더 라이너 제작업체의 생산성 향상에 크게 기여할 것으로 기대된다.

MAN B&W엔진의 대형 선박용 실린더라이너 가공 방식에 차이점이 존재하고 있다. 그림 1은 양사의 실린더 라이너 가공상의 주요 차이점을 보인 것이다.

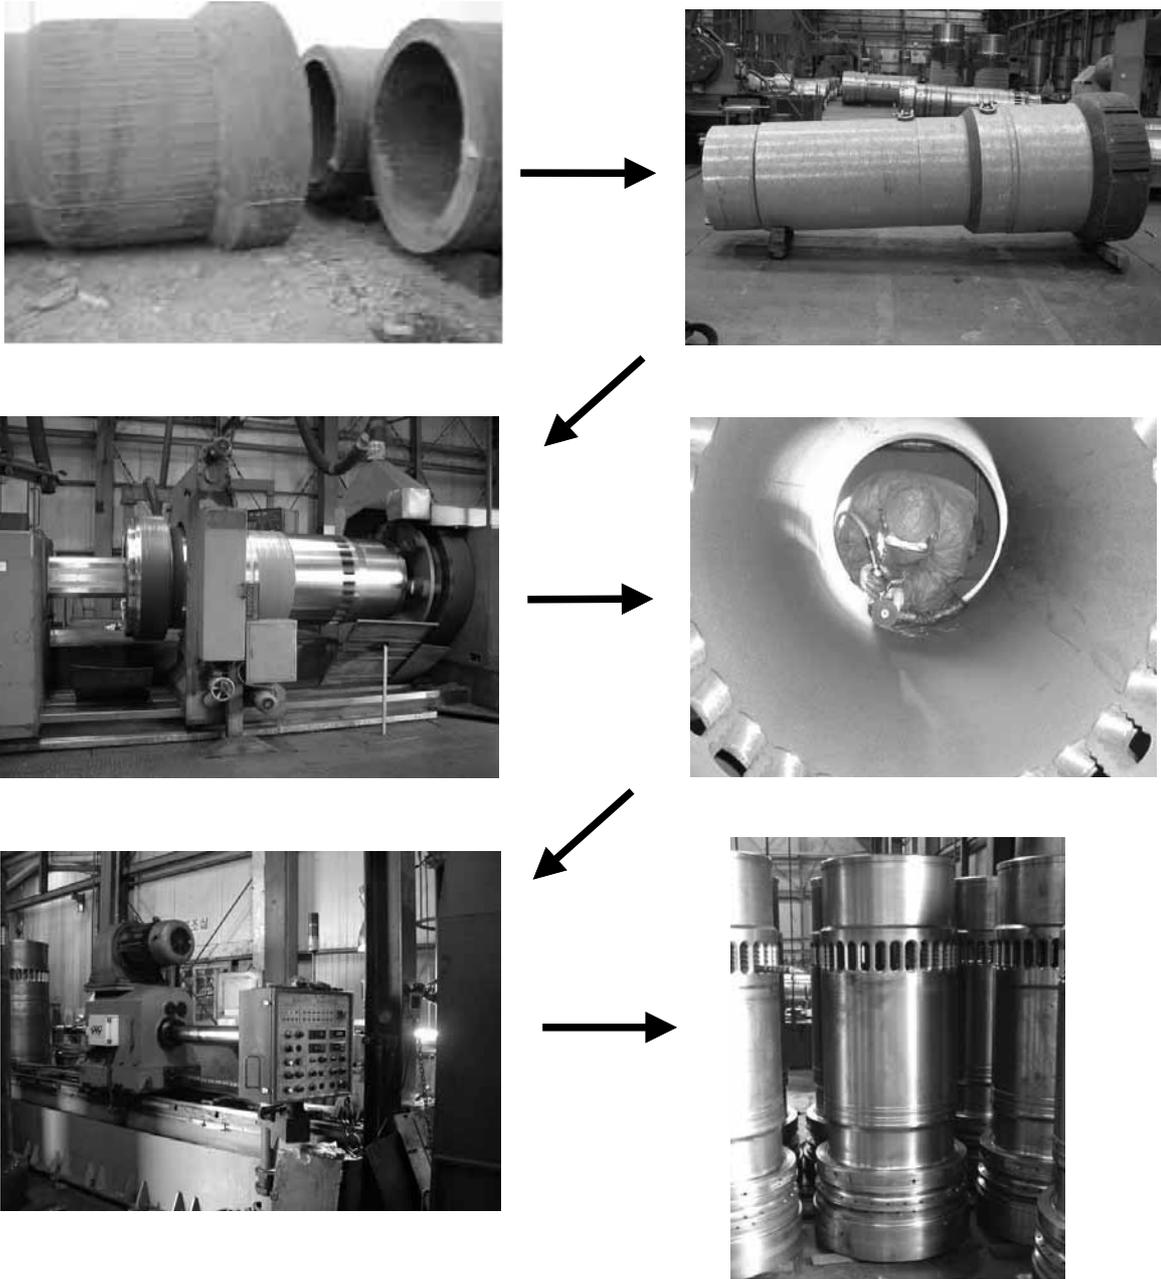
그림 3 라이너 가공공정

그림 3은 라이너 가공 공정을 보인 것이다. 주물 공장에서 제작된 라이너 소재를 선박을 이용하여 황삭 가공한다. 이어서 정삭가공 및 소기 port를 절삭가공한다. 그 다음에 실린더 oil groove를 가공한 후 호닝공정을 거쳐 최종 마무리 가공을 마친다.

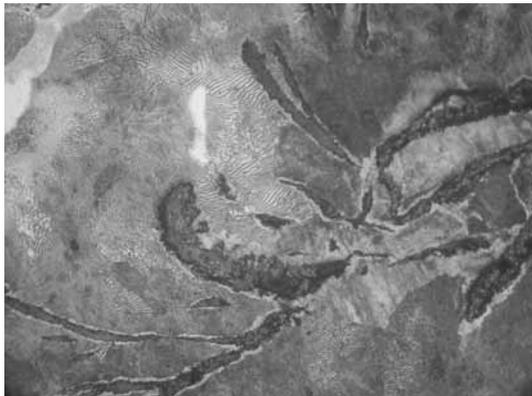
그림 4 K사 조직(x100)

라이너 소재의 조직 관찰은 국내 양대 주물 업체인 H사와 K사의 것을 시료로 채택하였다. 그림 4와 그림 5는 에칭을 한 조직사진으로 H사의 소재가 시멘타이트 조직인 hard-phase가 많이 나타남을 알 수 있다. 반면, K사의 소재는 층상 퍼얼라이트조직이 뚜렷이 보이고 있음 알 수 있다. 따라서, 상기의 특징이 라이너 호닝 가공에 어떠한 영향을 미치는가를 규명하는 것이 필요할 것이다.

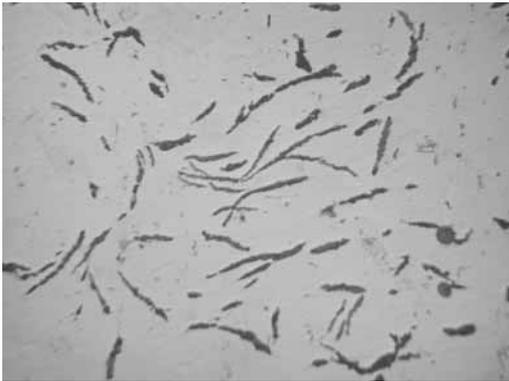
그림 6 H사 조직(x50)

그림 6과 그림 7은 에칭을 하지 않은 것을 보인 것이다. 양사의 소재에서 그림 6의 H사의 경우는 흑연이 전면에서 균일하게 분포되어 있으며 형상 또한 적으나, 그림 7의 K사의 경우는 흑연의 분포가 불균일하며 형상 또한 크게 나타나고 있다. 따라서, 흑연의 분포 상태와 형상의 대소에 따른 가공 성능 및 라이너 성능에 어떠한 영향을 미치는가를 규명하는 것이 향후 과제라 하겠다.

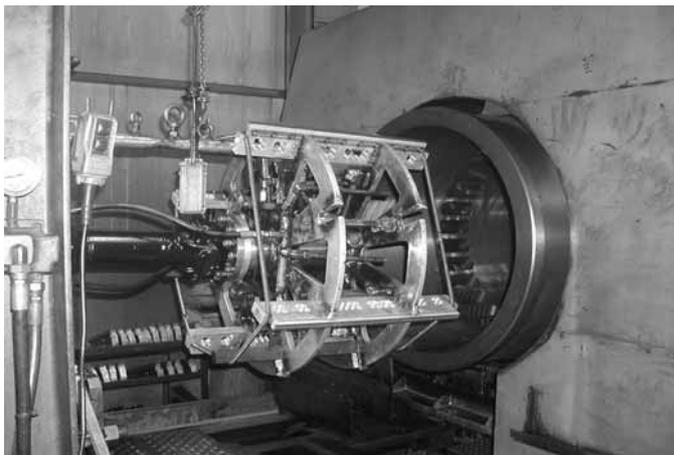
그림 8 호닝 Head

그림 8은 호닝용 head를 보인 것이다. 모두 8개의 호닝 슷돌을 장착하여 가공을 수행하였다.

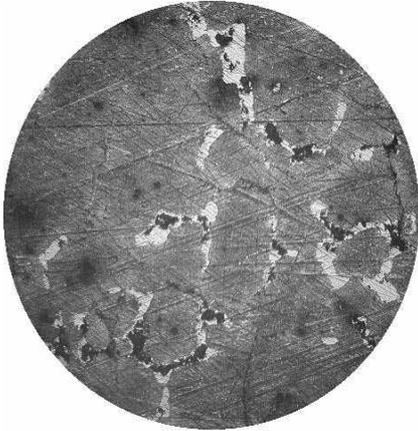
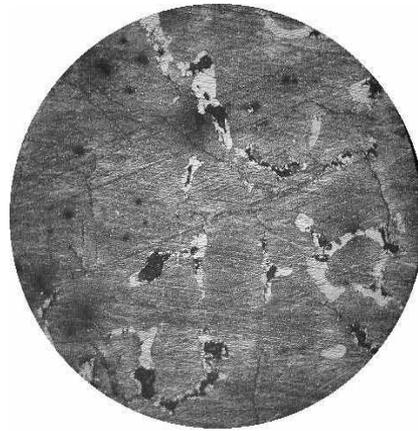
그림 9와 그림10은 #120과 #600 슷돌로 호닝했을 때의 조직 사진이다. #600 슷돌로 호닝 가공했을 때 hard-phase의 형상이 약간 개선되었으나, #120의 슷돌로 가공한 경우는 hard-phase의 damage가 여전히 남아 있음을 알 수 있다. 즉, #120 슷돌 작업 후의 hard-phase 상태와 별 차이가 없음을 알 수 있다.

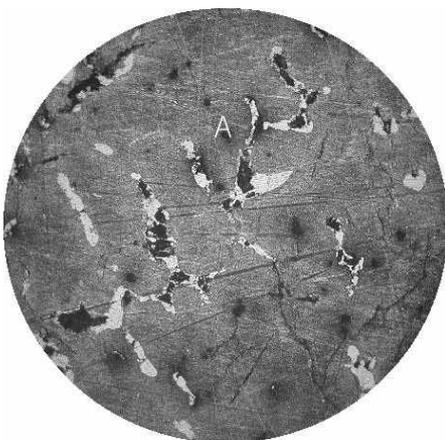
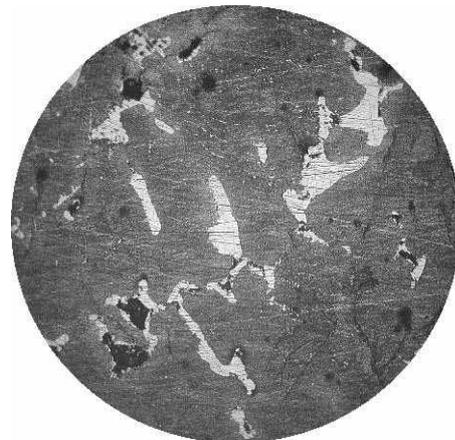
그림 11과 그림12는 가공량을 0.03-0.04mm로 증가 시켰을 때의 조직 사진이다. 그림에서 알 수 있는 바와 같이 hard-phase의 damage가 거의 없어지고, A부가 완전히 clear된 상태로 변해 있음을 알 수 있다. 따라서, #600으로 가공할 경우 호닝량은 0.3mm 이상이 바람직하다고 생각된다.

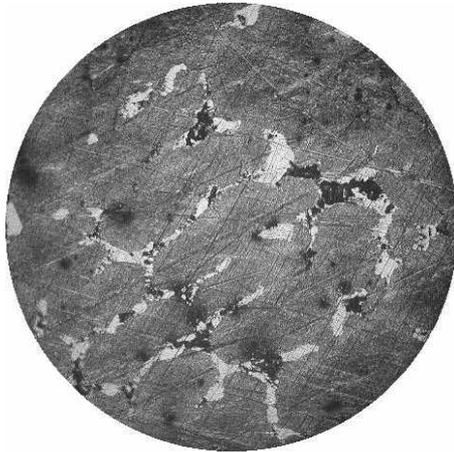
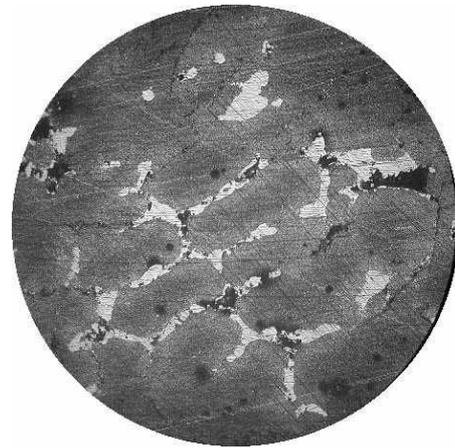
그림 13,14,15,16은 호닝 속도에 따른 표면 조직의 변화를 보인 것이다. 그림 13과 그림 14에서 알 수 있는 바와 같이 #120과 #600의 슛돌로 호닝 속도 32m/min로 가공했을 경우, hard-phase의 damage 크기가 일부 줄어드는 것을 볼수 있으나, 그 차이는 아주 극소함을 알 수 있다.

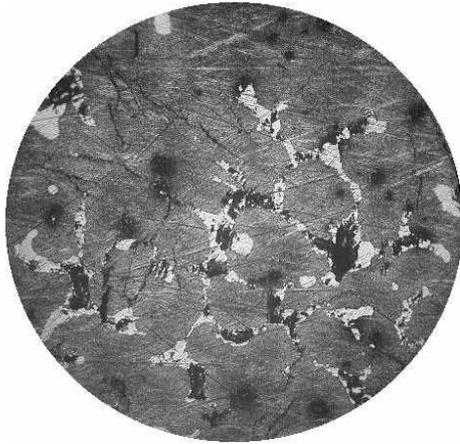
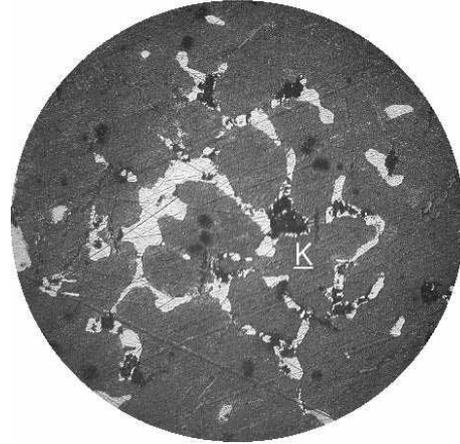
그림 15와 그림 16은 호닝 속도를 38m/min으로 하였을 경우의 표면 상태를 보인 것이다. 그림 15에서와 같이 호닝 속도를 38m/min로 하였을 경우, K부의 damage는 아직 남아 있으나, 50% 정도의 hard-phase의 개선이 나타나고 있음을 알 수 있다. 따라서, 호닝 속도는 38-40m/min 정도가 바람직함을 알 수 있다.

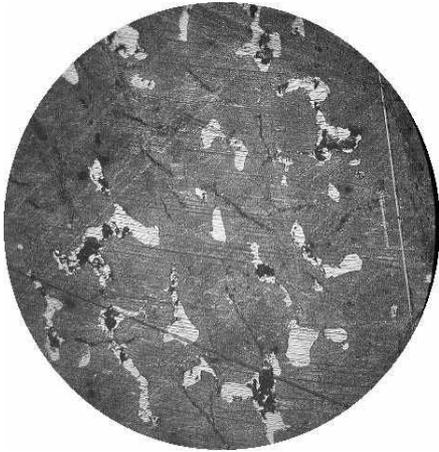
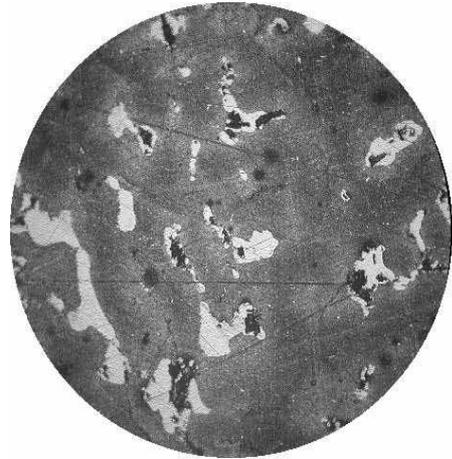
그림 17은 #120, 그림 18은 #600으로 호닝한 표면이고, 그림 19는 #600으로 재 호닝한 표면이며, 그림 20과 그림 21은 깊이 방향으로 각각 0.005mm, 0.01mm 지점의 사진이다.

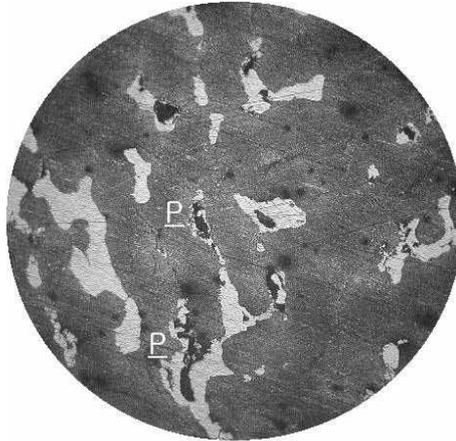
그림 19 #600,Re-honing

그림 19의 재 호닝면에서 P지점과 같은 손상 부분이 남아 있으나 전반적으로 표면 상태가 개선되어 있음을 알 수 있다.

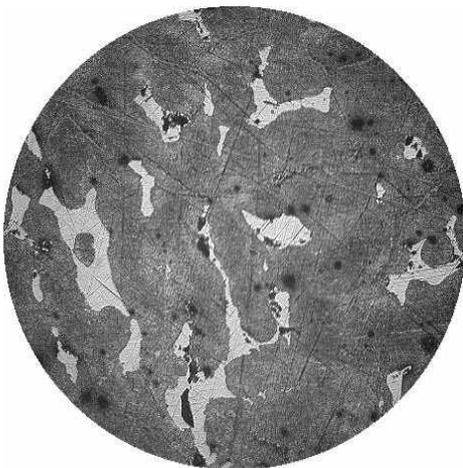
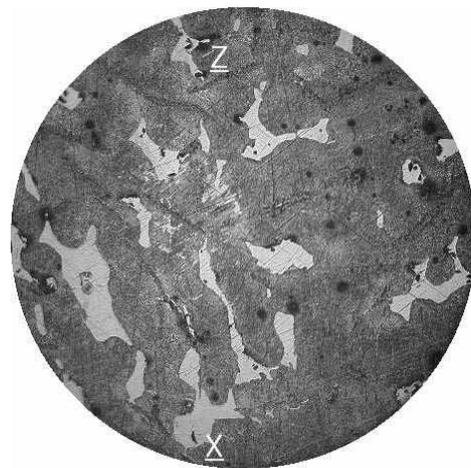
그림 20의 경우 표면과 큰 차이는 없으나 damage는 다소 줄어들음을 알 수 있으며, 그림 21의 경우 경미한 damage X,Z가 미세하게 잔존함을 알 수 있다.

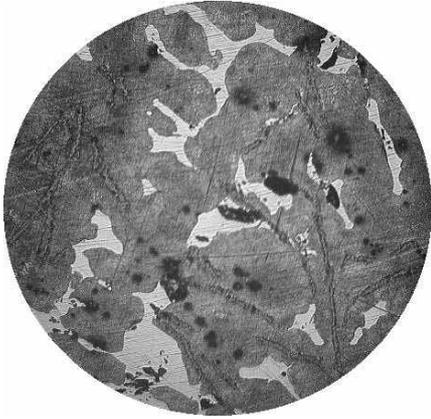
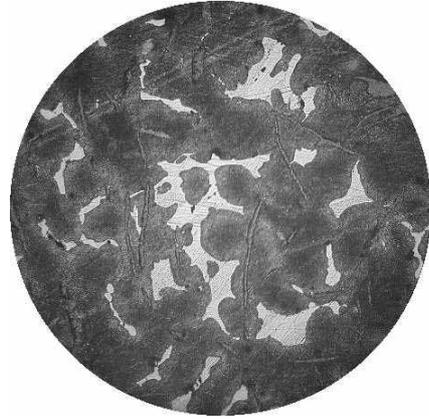
그림 22와 그림 23은 #600으로 각각 가공량 Φ 0.02mm, Φ 0.03mm 만큼 re-honing한 경우를 보인 것이다. 그림 22는 재 호닝전과 큰 차이가 없었으나, 그림 23의 경우는 hard-pPhase 상태가 60% 정도로 향상됨을 알 수 있었다.

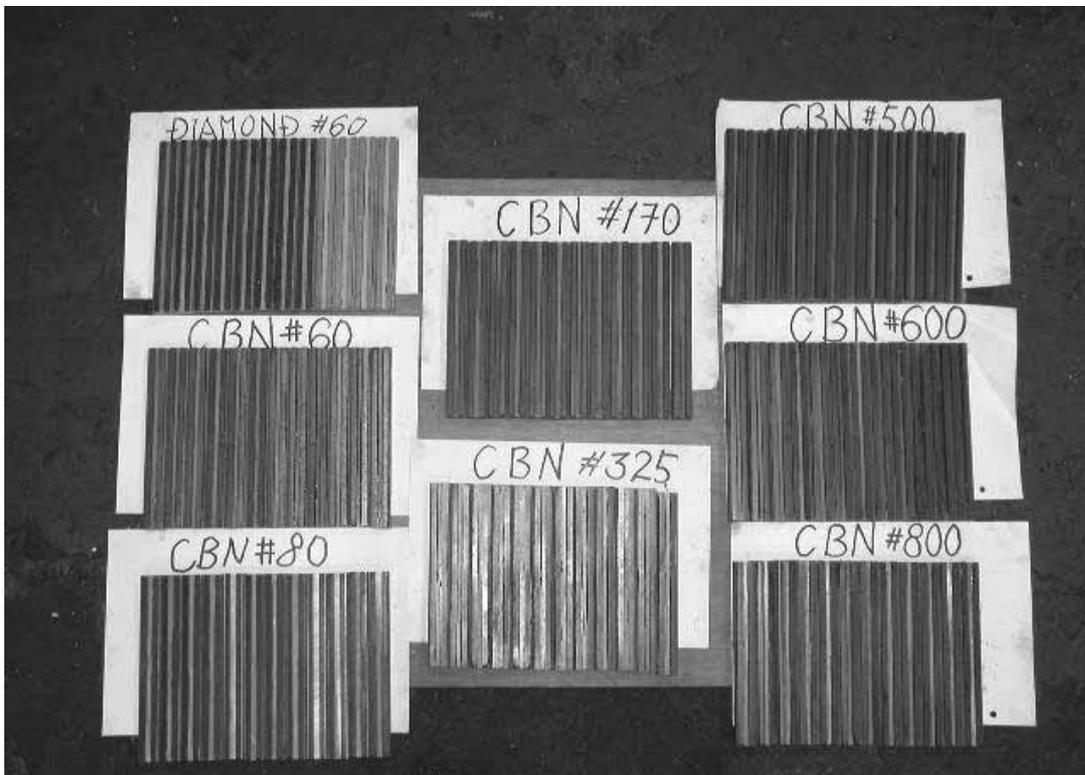
그림 24 실험 제작한 각종 CBN 슷돌

종래의 지식 슷돌을 대체하기 위하여 CBN 슷돌을 제작하였다. 입도는 #/60, #80, #170, #325, #500, #600, #800으로 하였으며, 집중도 100, 결합도는 '중'으로, 본드는 metal bond로 하였다. 막대형 CBN 슷돌을 기존의 호닝 헤드에 장착하여 가공 실험을 하였다.

그림 24는 실험 제작한 각종 CBN 슷들을 보인 것이며, 그림 25와 26은 CBN 슷들을 확대하여 촬영한 것이다.

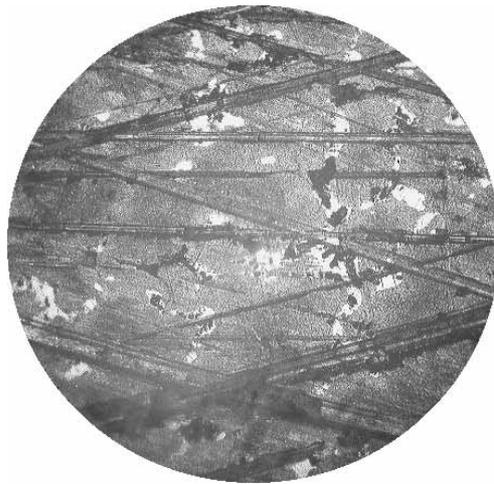
그림 27 #60 지석을 이용한 호닝
가공면(X 100)

그림 27은 종래에 사용해 왔던 #60 지석을 이용하여 호닝 가공한 면을 보인 것이다. 입도가 큰 관계로 스크래치가 굵게 나타나고 있으며 hard-phase의 손상도 확인되고 있다.

표면 조도는 Ra 2.68-3.47 μm (R_{max} 20.0-41.1 μm)로 아직 완성 가공면에 이르지 못했음을 알 수 있다.

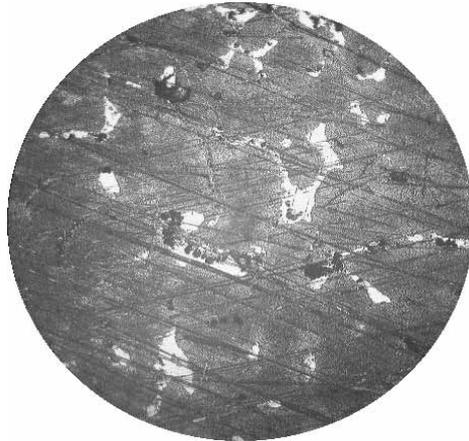
그림 28 #120 지석을 이용한 호닝 가공면(X 100)

그림 28은 종래에 사용해 왔던 #120 지석을 이용하여 호닝 가공한 면을 보인 것이다. 스크래치가 #60의 경우보다는 가늘게 나타나고 있으며 hard-phase의 개선도는 향상되었음을 알 수 있다.

표면 조도는 Ra 0.30~0.51 μm (R_{max} 2.6~7.7 μm)로 표면 조도의 크기로만 보면 완성 가공면에 도달했음을 알 수 있다.

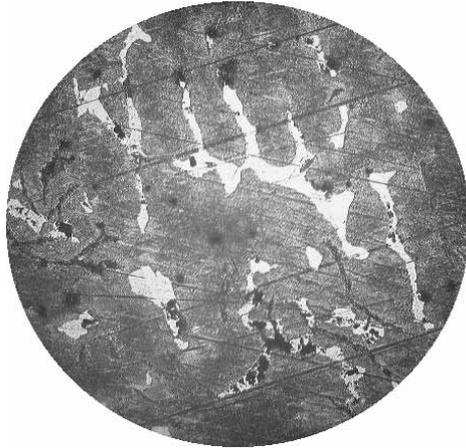
그림 29 #600 지석을 이용한 호닝 가공면(X 100)

그림 29는 종래에 사용해 왔던 #600 지석을 이용하여 호닝 가공한 면을 보인 것이다. 스크래치가 약간 나타나고 있으나, hard-phase의 개선이 보다 향상되었음을 알 수 있다. 표면 조도는 Ra 0.14~0.18 μm (R_{max} 1.5~2.3 μm)로 완성 가공면에 도달했음을 알 수 있다.

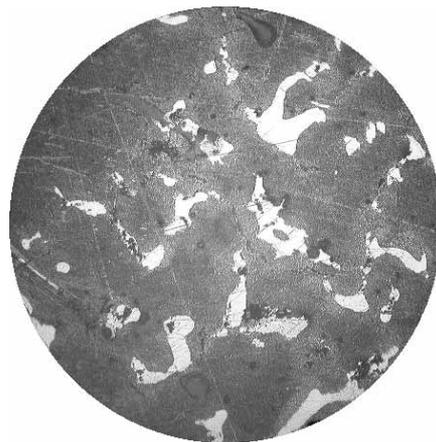
그림 31 CBN #800 슷돌을 이용한 호닝 가공면(X 100)

그림31은 CBN #800 슷돌을 이용한 호닝 가공면을 보인 것이다. 지석의 경우와 마찬가지로 약간의 스크래치가 나타나고 있으나, hard-phase의 개선이 확인되고 있다.

표면 조도는 Ra 0.08-0.15μm (R_{max} 0.7~1.7μm)로 완성 가공면에 도달되었음을 알 수 있다.

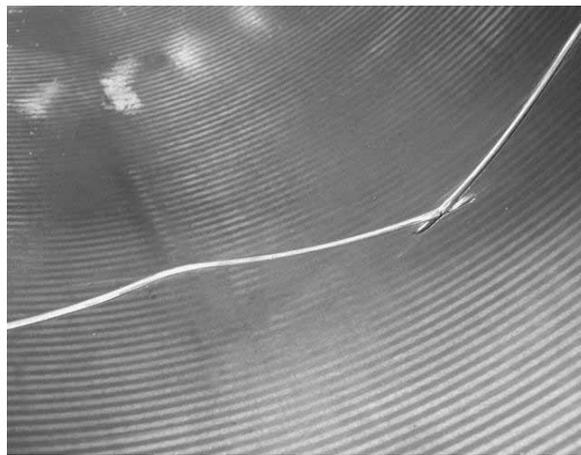
그림 32 종전의 수가공된 oil groove

2) 단품 중량이 2톤~10톤까지 나가는 중량품인 실린더 라이너는 선박용 대형 디젤기관의 연소실을 구성하고 피스톤의 왕복운동으로 인한 내마모성과 내열성이 탁월해야 한다. 따라서, 실린더 라이너의 내면에 외부에서 강제로 윤활유를 주입해서 골고루 분포되게 oil groove를 가공하고 또한 air port의 내면은 piston ring이 스쳐 지나는데 무리가 없도록 그림 32와 같이 가공한다.

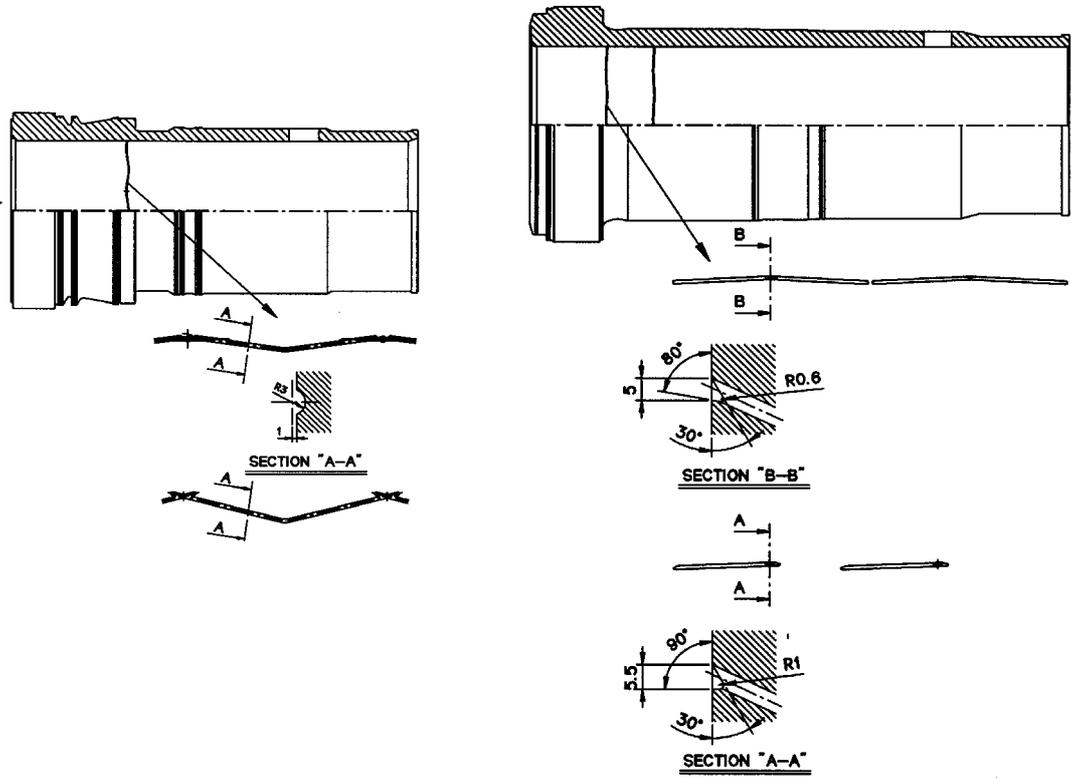
그림 33 oil groove 형상

그림 33은 oil groove의 형상을 보인 것이고, 그림 34는 인간의 수 작업에 의한 oil groove 가공 과정을 보인 것이다.

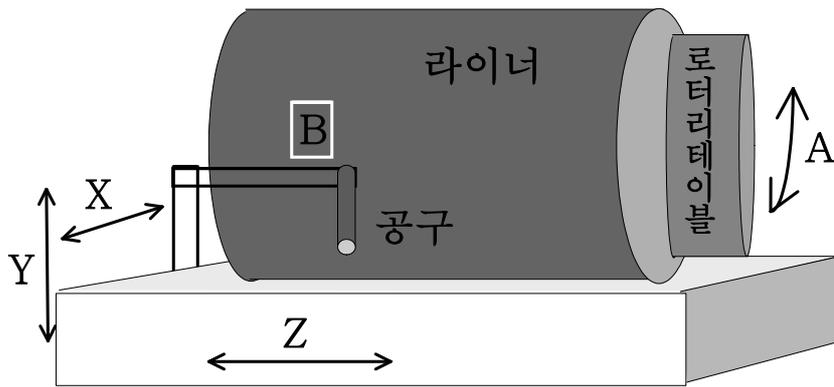
그림 35 oil groove 가공기 작동 개념도

그림 35는 oil groove 가공기의 각축의 작동 개념을 보인 것이다. 그림에 서와 같이 로봇의 암과 같은 공구 지지대를 제작하여 실린더 라이너의 내면에 접근하기 쉽게 제작하였으며, 기본적인 동작은 xyz의 3축으로 구동하며 로터리 테이블을 추가로 부착하여 실린더 라이너의 회전각을 제어 할수 있게 하였다.

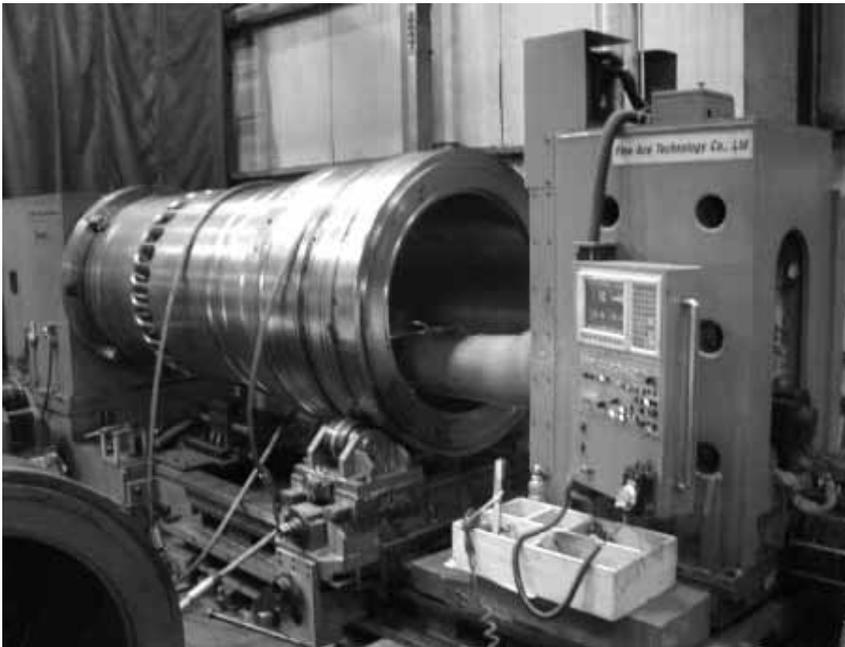
그림 36 oil groove 가공기 전경

그림 36은 완성 가공기의 전경이며, 그림 37은 CNC제어장치를 보인 것이다.

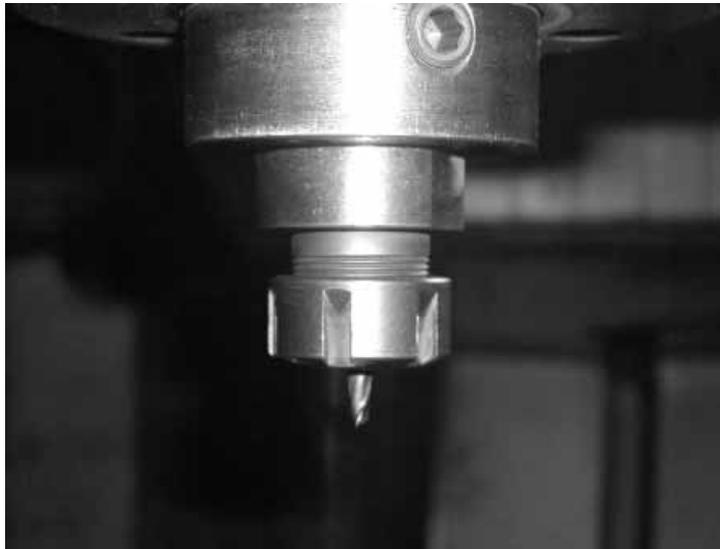
그림 38 oil groove 가공용 ball end mill

그림 38은 MAN B&W용 라이너 가공용 볼 엔드밀로 공구 직경 $\varnothing 6$, 초경 합금으로 제작하였다.

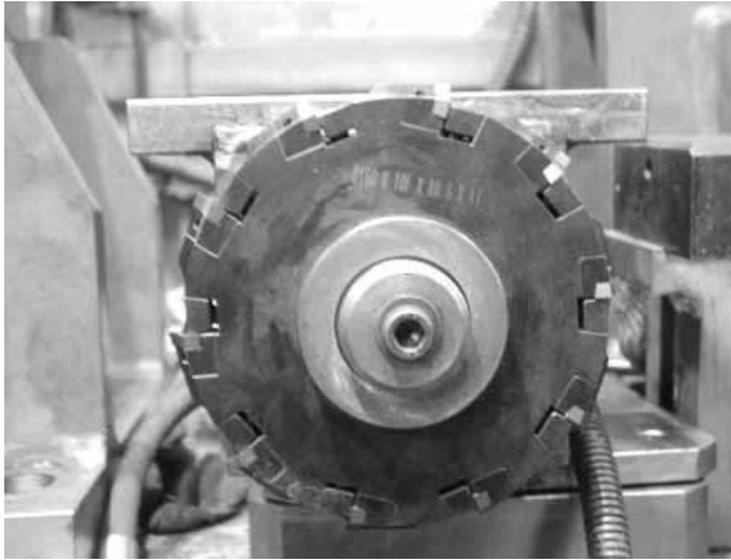
그림 39 oil groove 가공용 wheel cutter

그림 39는 바칠라용 라이너 가공용 초경 Wheel 커터로서 공구 직경 \varnothing 160mm, 공구 형상은 초경 insert cutter(날수 : 10개)로 제작하였다.

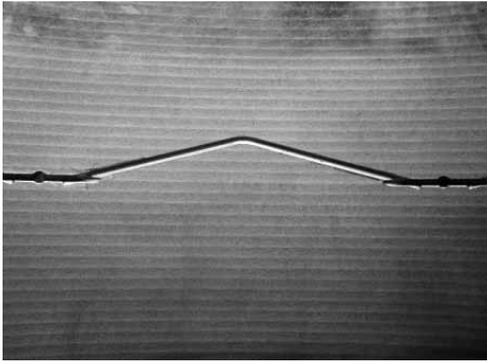
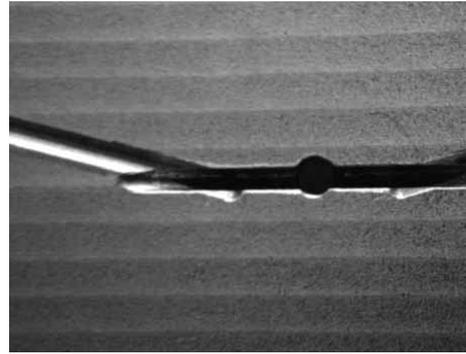
- 공구 직경 : \varnothing 6
- 공구 재료 및 형상 : 초경합금 볼 엔드 밀
- 주축회전수 : 800 rpm
- 홈 깊이 : 2 mm
- 이송속도 : 40mm/min
- 홈폭 : 5.6mm

그림 40과 그림 41은 개발 가공기에 $\varnothing 6$ 초경 볼 엔드 밀을 장착하여 가공한 oil groove의 형상을 보인 것이다. 기존의 수 작업에 의해 가공한 groove 형상보다 정밀하고 일정한 형상을 얻을 수 있었다. 인간의 수작업에 의해 가공 할 때는 일정한 형상의 정밀도를 얻기 어려웠으나, 본 연구에 의해 개발 된 가공기에 의해 가공된 groove의 형상은 정밀도가 뛰어 남을 알 수 있었다.

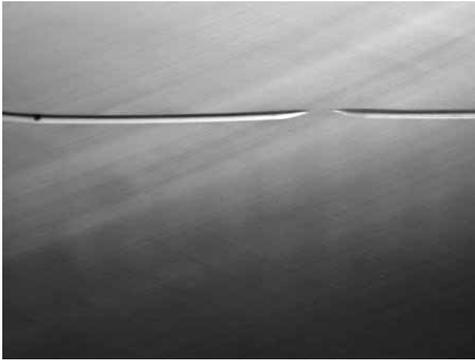
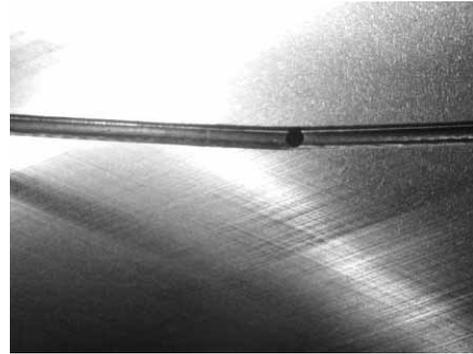
- 공구 직경 : $\varnothing 160\text{mm}$
- 공구 형상 : 초경 insert cutter
- 주축회전수 : 250rpm
- 홈 깊이 : 2.7mm
- 이송속도 : 25mm/min
- 홈 폭 : 5mm

그림 42와 그림 43은 본 연구에서 개발한 휠커터를 groove 가공기에 장착하여 가공한 groove 형상을 보인 것이다. 휠커터의 직경은 $\varnothing 160\text{mm}$ 이며 인서트 팁을 사용하였다. 이 가공의 경우 oil groove의 형상이 특이하여 CNC 제어에 의한 형상 정밀도 획득이 가능하였다.

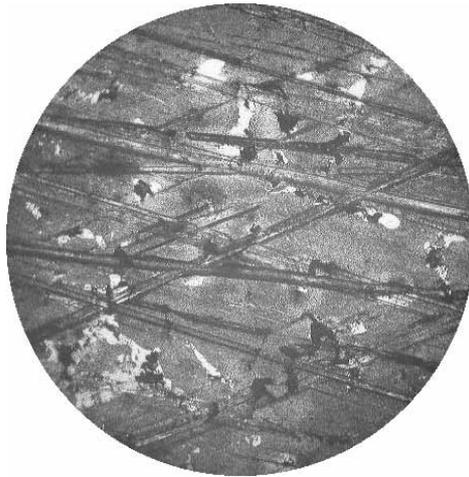
RT84-#533 HONING STONE TEST(CBN#60)

Surface Roughness : Ra $1.24\mu\text{m} \sim 1.30\mu\text{m}$. Rmax $9.9\mu\text{m} \sim 13.3\mu\text{m}$
TOP~100mm. ONLY Surface polishing, Honing cutting depth : Radius= 0.11mm
After Honing perfect depth : R 0.07mm Honing pressure : 40~ 50kg/cm²

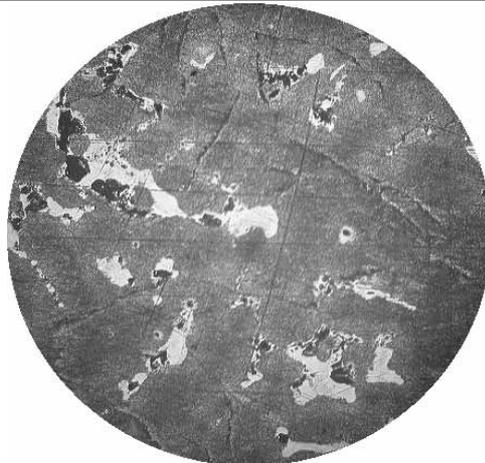
RT84-#533 HONING STONE TEST(CBN#600)

Previous Machining : CBN #60
Surface Roughness : Ra $0.09\mu\text{m} \sim 0.25\mu\text{m}$. Rmax $1.3\mu\text{m} \sim 9.9\mu\text{m}$
TOP~100mm. ONLY Surface polishing
Honing cutting depth : Radius= 0.065mm
After Honing perfect depth : R 0.02mm Honing pressure : 40~ 50kg/cm²

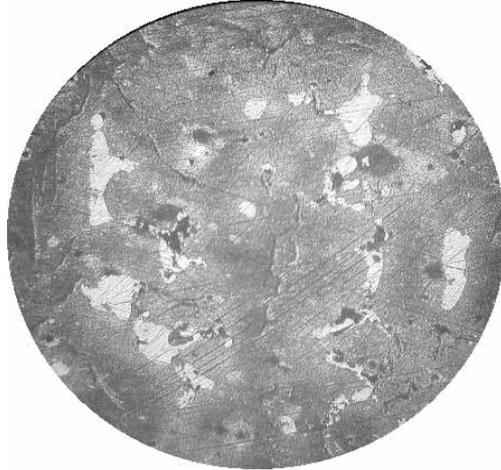
RT84-#533 HONING STONE TEST(CBN#600)

Previous Machining : CBN #600

Surface Roughness : Ra $0.08\mu\text{m} \sim 0.15\mu\text{m}$. Rmax $1.3\mu\text{m} \sim 4.7\mu\text{m}$

Honing cutting depth : Radius= 0.005mm

After Honing perfect depth : R 0.02mm , Honing pressure : $40 \sim 50\text{kg}/\text{cm}^2$

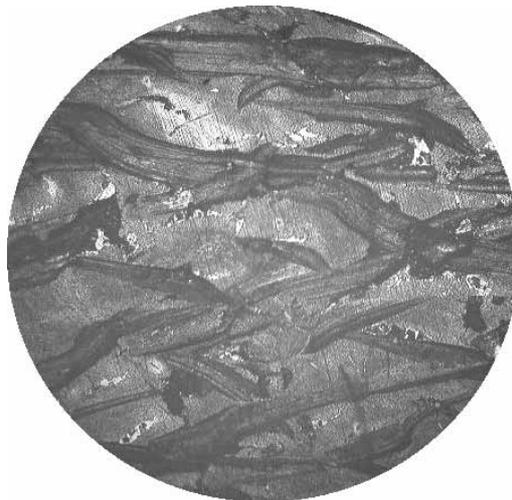
RT84-#535 HONING STONE TEST(Diamond#60)

Honing cutting depth : Radius= 0.14mm

Surface Roughness : Ra $6.49\mu\text{m} \sim 8.49\mu\text{m}$. Rmax $38.4\mu\text{m} \sim 46.7\mu\text{m}$

Honing pressure: $40 \sim 50\text{kg}/\text{cm}^2$, After Honing perfect depth : R 0.10mm

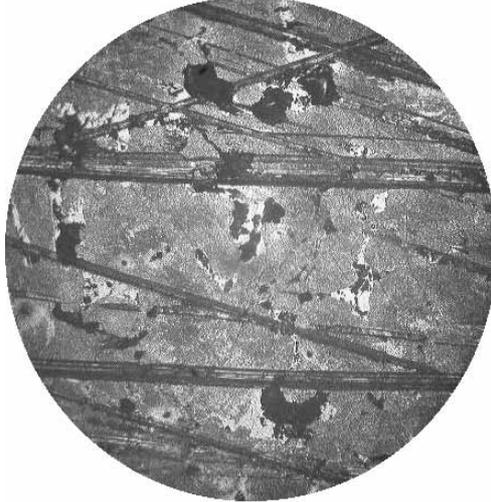
RT84C-#575 HONING STONE TEST(CBN#60)

Surface Roughness : Ra $1.62\mu\text{m} \sim 1.89\mu\text{m}$. Rmax $11.3\mu\text{m} \sim 13.8\mu\text{m}$
1. TOP~100mm. ONLY Surface polishing
Honing cutting depth : Radius= 0.10mm,Honing pressure : 40~ 50kg/cm²
After Honing perfect depth : R 0.075mm

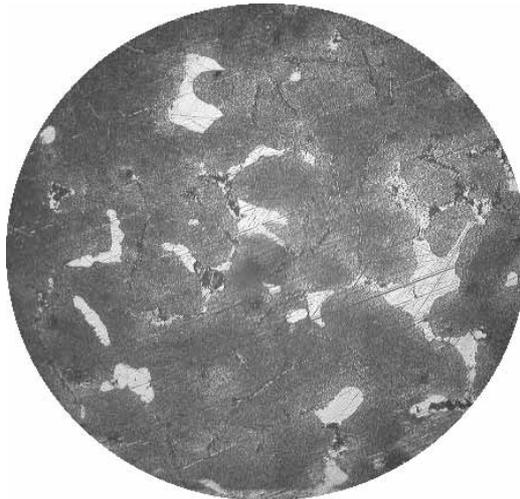
RT84C-#575 HONING STONE TEST(CBN#600)

Previous Machining : CBN #60
Surface Roughness : Ra $0.09\mu\text{m} \sim 0.39\mu\text{m}$. Rmax $0.9\mu\text{m} \sim 4.0\mu\text{m}$
TOP~100mm. ONLY Surface polishing
Honing cutting depth : Radius= 0.06mm,Honing pressure : 40~ 50kg/cm²
After Honing perfect depth : R 0.02mm

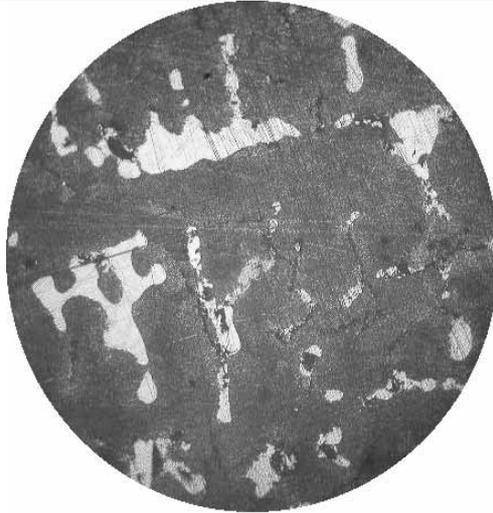
RT84C-#575 HONING STONE TEST(CBN#600)

Honing cutting depth : Radius= 0.01mm

Surface Roughness : Ra 0.10 μ m. Rmax 2.6 μ m

After Honing perfect depth : R 0.015mm, Honing pressure : 40~ 50kg/cm²

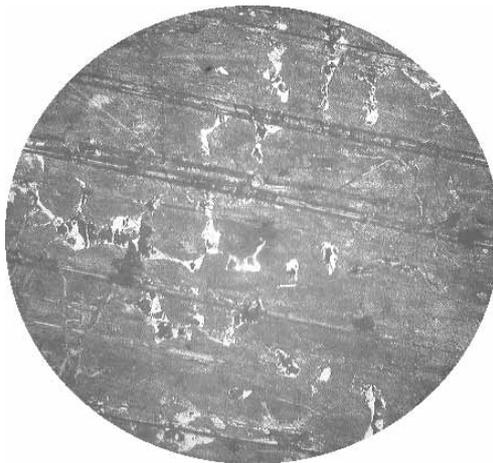
RT96C-#0914 HONING STONE TEST(CBN#60)

Honing cutting depth : Radius= 0.09mm

Surface Roughness : Ra 1.29 μ m ~ 1.72 μ m. Rmax 10.0 μ m~ 18.4 μ m

Honing pressure : 40~ 50kg/cm², After Honing perfect depth : R 0.06mm

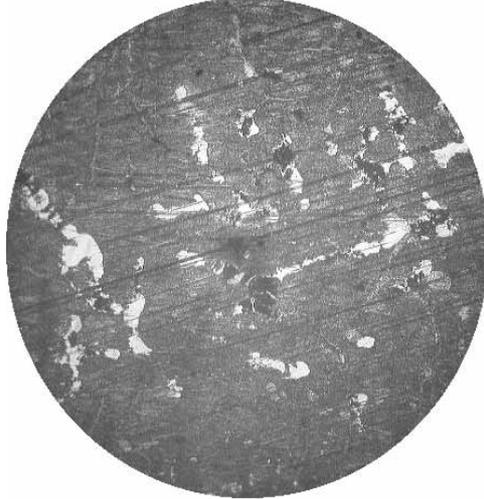
RT96C-#0914 HONING STONE TEST(CBN#325)

Previous Machining : CBN #60
TOP~100mm. ONLY Surface polishing,Honing cutting depth : Radius=
0.05mm,
Surface Roughness : Ra $0.30\mu\text{m} \sim 0.38\mu\text{m}$. Rmax $2.4\mu\text{m} \sim 4.2\mu\text{m}$
Honing pressure : $40 \sim 50\text{kg}/\text{cm}^2$, After Honing perfect depth : R 0.025mm

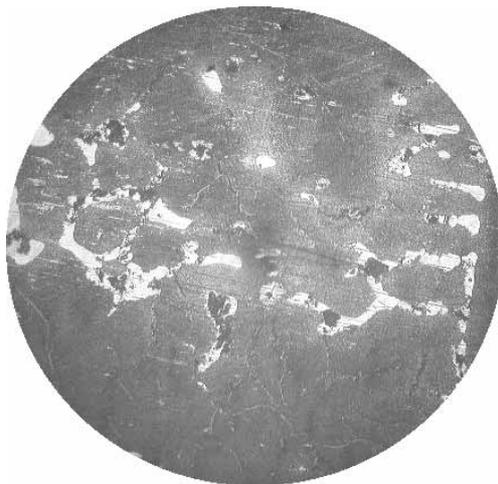
RT96C-#0914 HONING STONE TEST(CBN#600)

Previous Machining : CBN #325
TOP~100mm. ONLY Surface polishing
Honing cutting depth : Radius= 0.02mm
Surface Roughness : Ra $0.09\mu\text{m} \sim 0.15\mu\text{m}$. Rmax $0.8\mu\text{m} \sim 6.1\mu\text{m}$
After Honing perfect depth : R 0.02mm Honing pressure : $40 \sim 50\text{kg}/\text{cm}^2$
