工學博士 學位論文

경상분지 양산단층대구간 파괴 비탈면에서
불연속면 전단강도 평가

Evaluation of Shear Strength of Discontinuity Plane
in Failed Slopes of Yangsan Fault System in Gyeongsang Basin

韓國海洋大學校 大學院

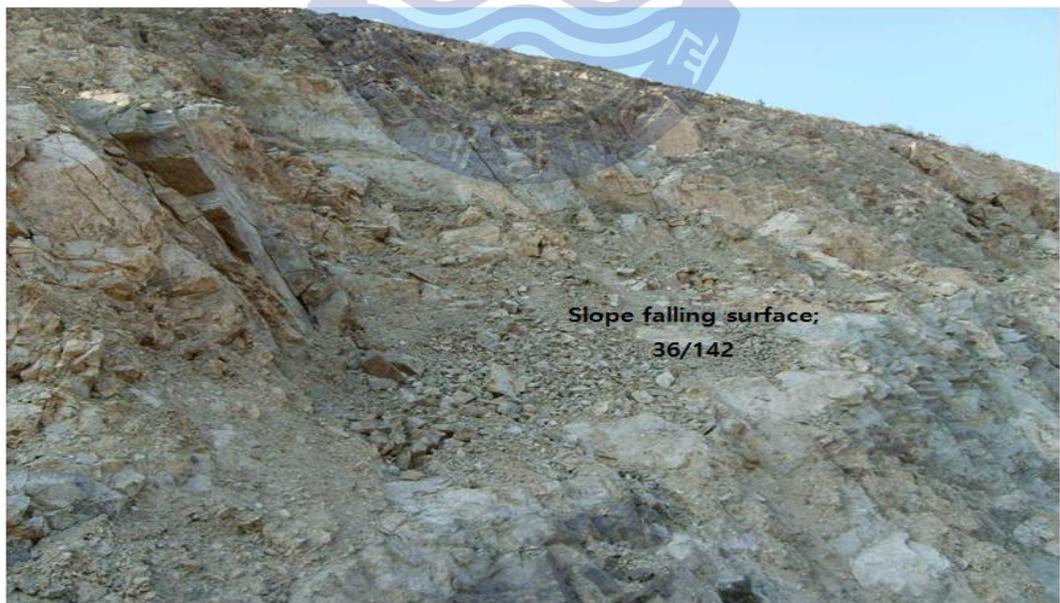
Fig. 3.17 Slope falling location at 'A' section

조사된 불연속면의 종류는 Fig. 3.16~3.19에서 보듯이 절리(joint) 및 단층(fault) 등으로 일부 구간에서는 절리 및 단층대를 따라 비탈면 파괴 및 지반균열이 발생되었거나 혹은 평면파괴 형태의 비탈면 파괴가 가능한 것으로 조사되었다.

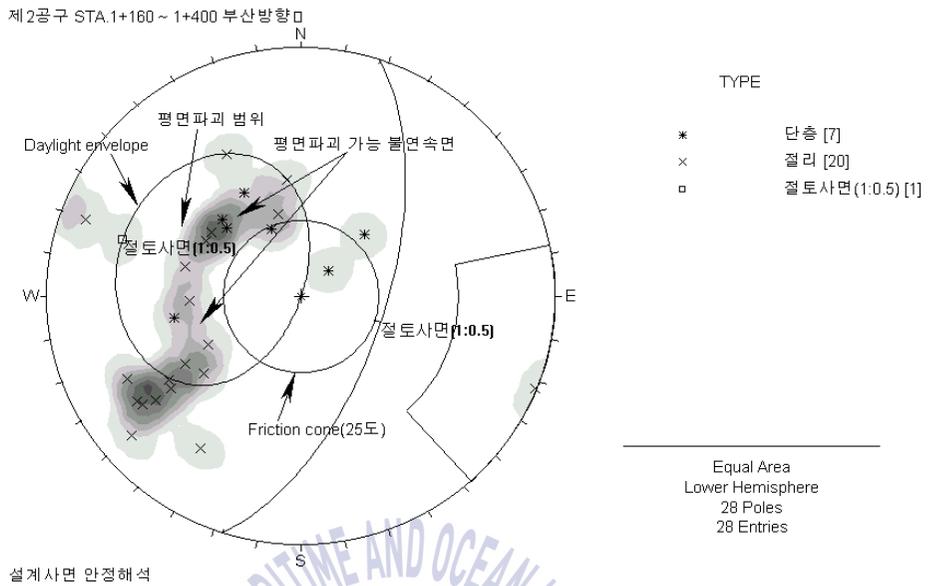
Fig. 3.21 Results of analyses of plane failure using stereographic projection method

평사투영 결과 평면파괴에 대해서 Fig. 3.21에서 보듯이 다소 불안정한 것으로 판단되었고 일부의 단층면 혹은 절리면에 의한 평면파괴 가능성이 있어 암반이 불안정한 것으로 판단되었다.

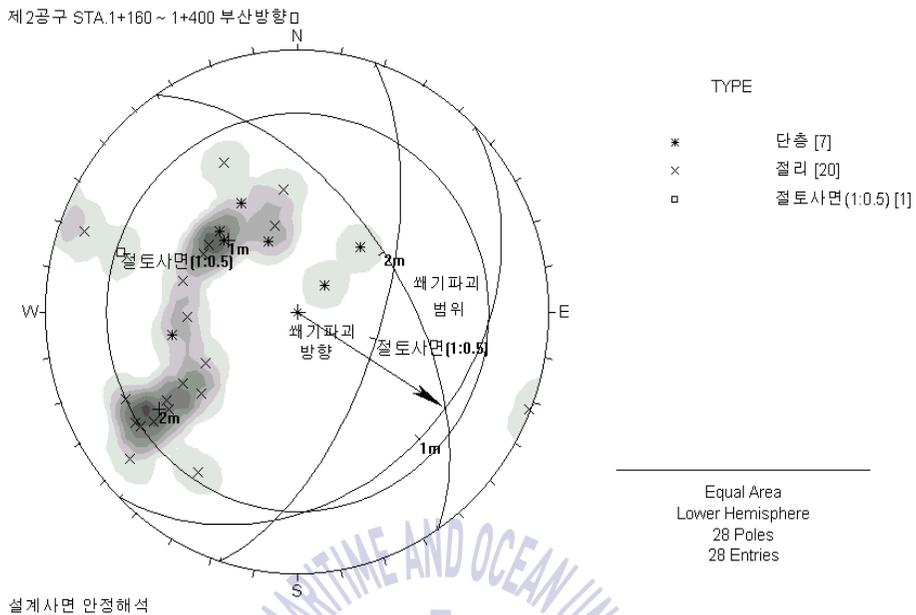
Fig. 3.22 Results of analyses of wedge failure using stereographic projection method

췌기파괴 해석결과 Fig. 3.22에서 보듯이 불연속면의 평균 주향 및 경사 적용시 단층면 혹은 절리면의 상호조합에 의해 췌기파괴 가능성이 있어 불안정한 것으로 판단되었다.

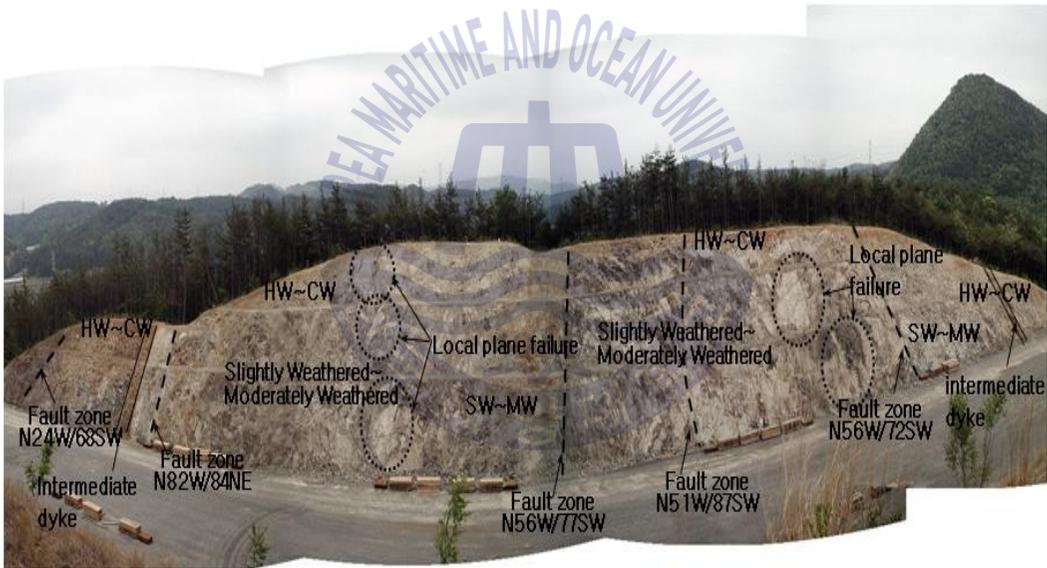
Fig. 3.32 State of geological and ground at the 5th section, STA.1+360 ~1+580

Figs. 3.32~3.36을 보면 비탈면 대부분의 구간에서 절리 및 단층 등의 불연속면이 발달하고 시·종점층 일부 구간 및 표토층 그리고 단층대와 암맥구간을 제외하고는 대체적으로 연암이상의 양호한 지반으로 구성되어 있다. 지반강도는 대체적으로 strong~very strong 하나 시·종점층 일부 구간 및 표토층은 very weak~weak 하고 내부에서 단층대는 국부적으로 weak~very weak 하다.

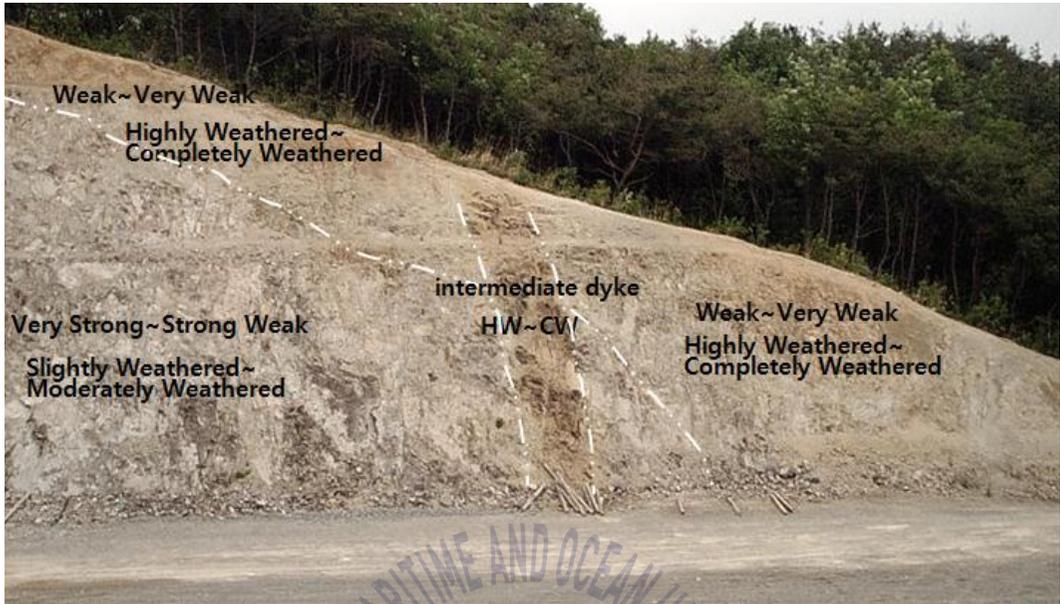
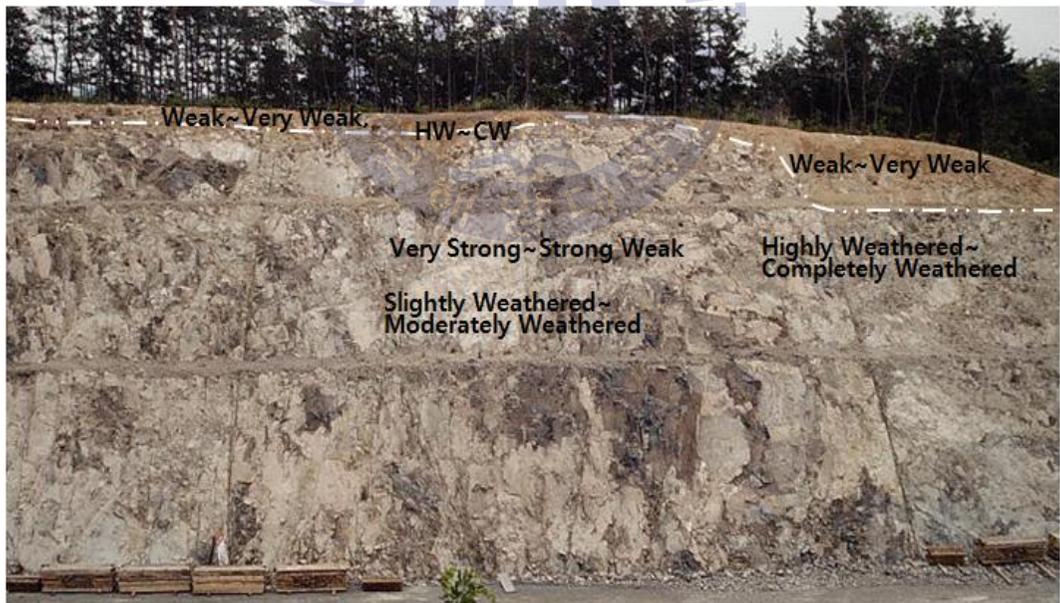
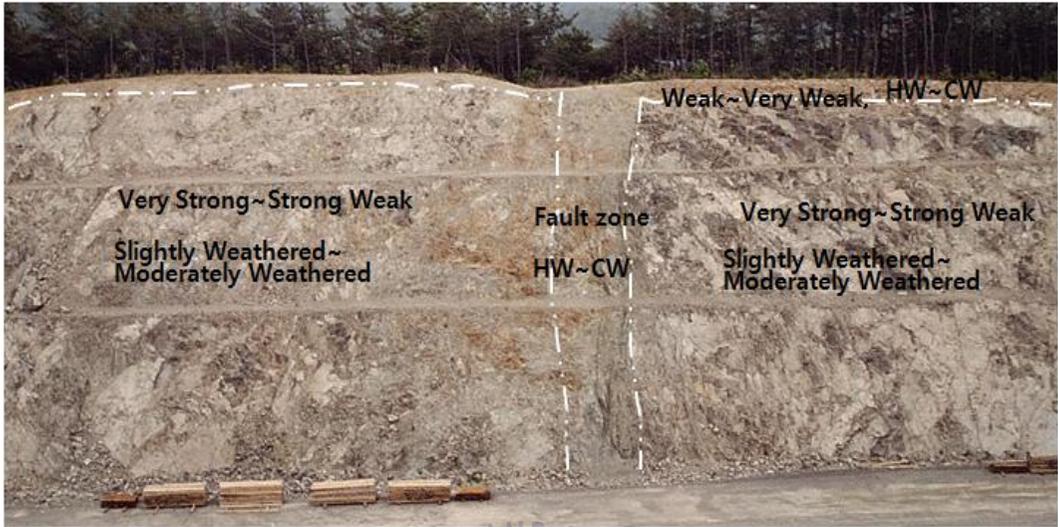
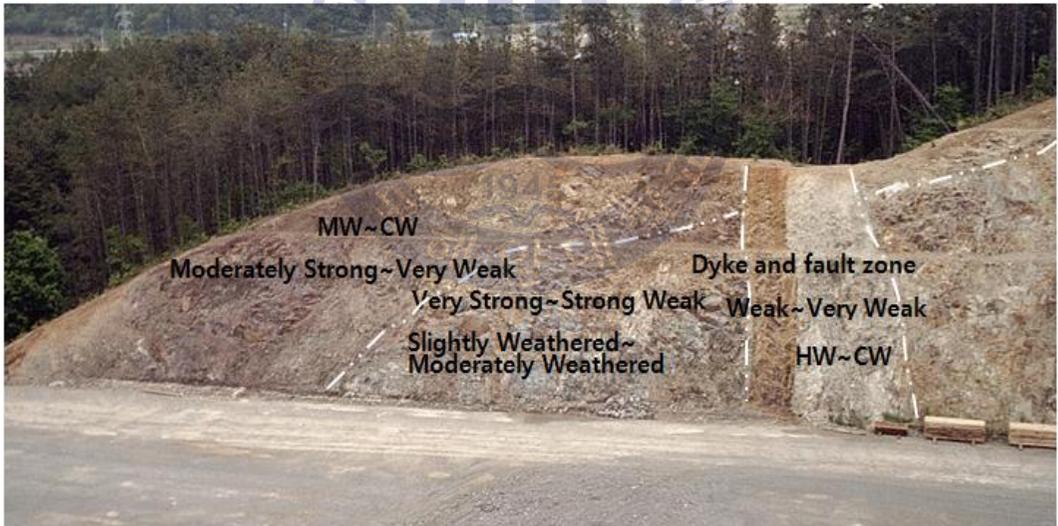
지반 풍화도는 대체적으로 moderately weathered~slightly weathered 하나, 시·종점층 일부 구간 및 표토층은 completely weathered~highly weathered 하고, 비탈면 내부에서 단층대 및 암맥구간은 국부적으로 completely weathered~highly weathered한 것으로 조사되었다(Figs. 3.3 3~3.36)

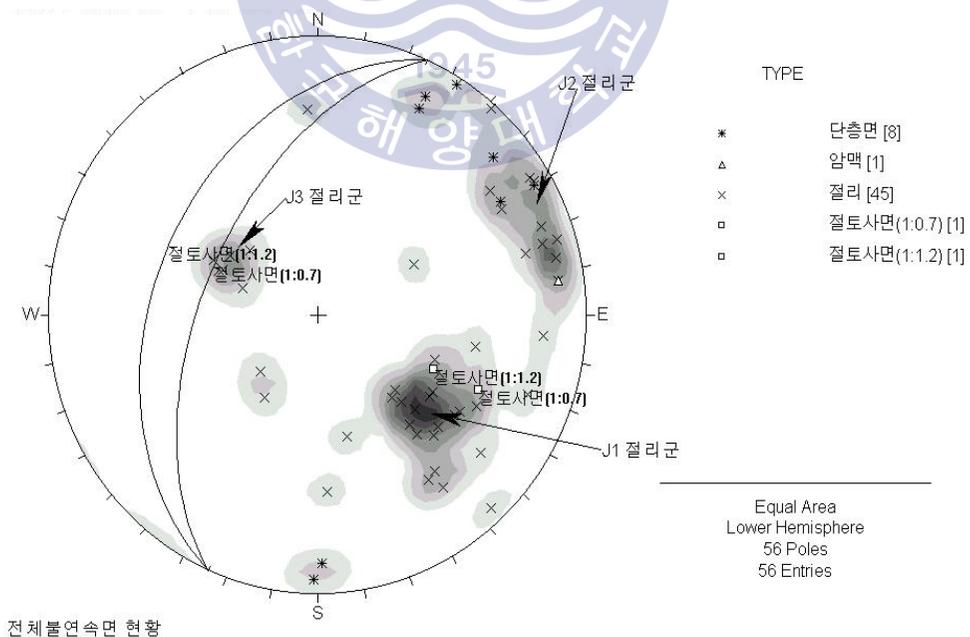
Fig. 3.37 Direction of discontinuous planes on the stereonet

해당 비탈면에 대한 불연속면은 절리가 주로 발달되었으며 절리와 유사한 방향을 가지는 단층도 같이 발달 되었다. Fig. 3.37을 보면 절리의 경우 3방향 주절리군들과 기타 부절리군들이 존재하는 것으로 조사되었다.

주절리들군의 주향 및 경사는 N18~62E/32~67NW(J1), N01~42W/67~88SW(J2), N26~50E/24~36SE(J3)인 것으로 나타났고 일부 절리면은 풍화되었거나 토사가 협재된 불량한 상태이며, 절리면의 상태는 대체적으로 planar 및 rough~smooth한 것으로 조사되었다(Figs. 3.38~3.40).

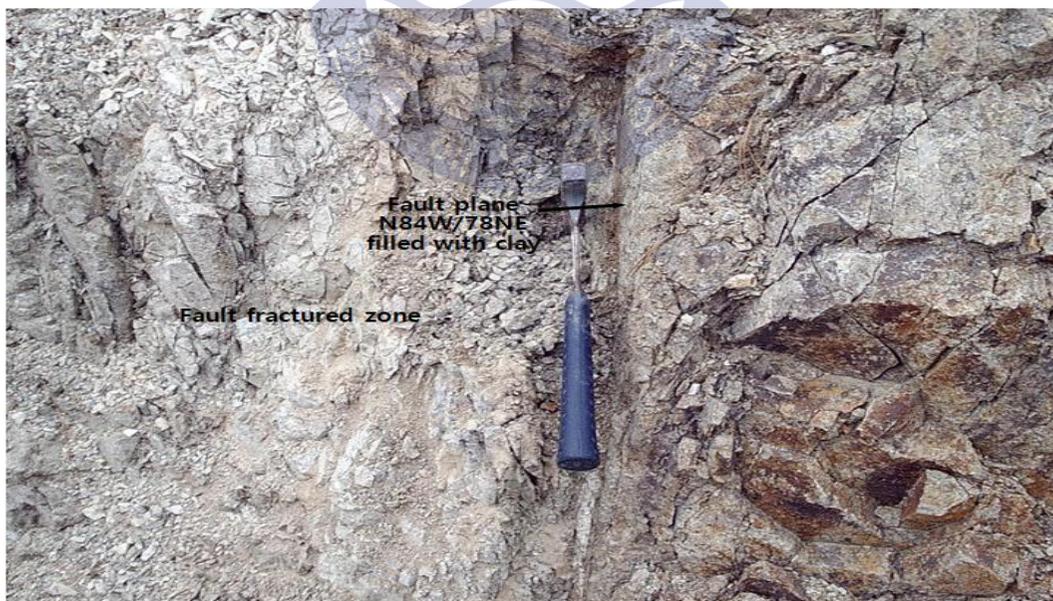
Fig. 3.41 Detailed situation of fault and fault fractured zone

단층의 경우 주향과 경사는 N24~56W/68~87SW 및 N82~84W/78~84NE로서 절리군(J2)과 유사한 방향이며 비탈면 방향에 대하여 수직방향이기 때문에 비탈면 안정성에는 영향이 없을 것으로 판단되나 일부 단층대는 단층대의 폭이 넓고 파쇄가 심하여 우수로 인한 유실 및 세굴이 발생되어 있는 것으로 조사되었다(Fig. 3.41)

주절리균(J1)에 의한 평면파괴 형태의 비탈면 파괴 가능성이 있어 rock bolt보강+낙석방지망 공법을 적용하며, rock bolt와 낙석방지망은 강체로 연결 처리하는 것이 적정한 것으로 판단되었다. 또한 우수로 인하여 지반 유실 및 세굴이 발생되었거나 우려가 있는 단층 파쇄대 및 암맥구간은 shotcrete + wire mesh 공법을 적용하여 지반의 세굴 및 유실로 인한 비탈면 불안정요인을 제거하는 것이 적정한 것으로 판단되었다(Fig. 3.51).

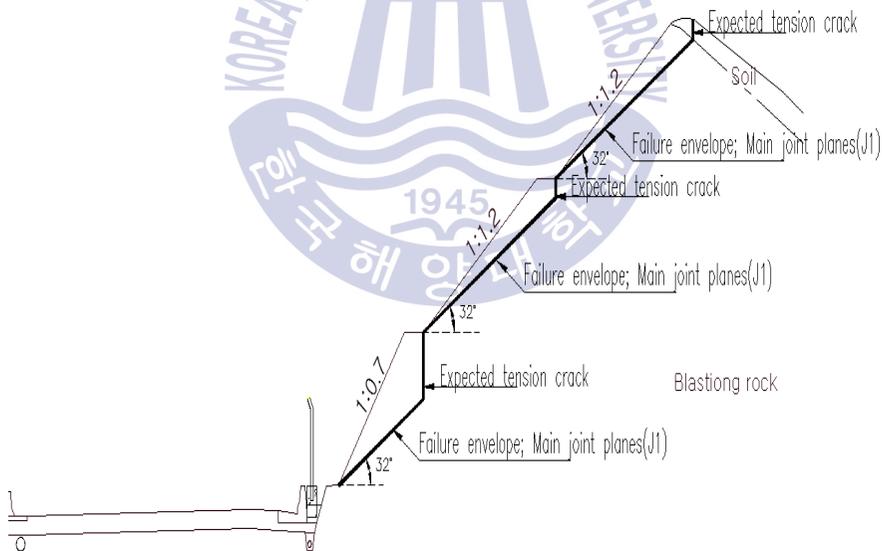
Fig. 3.50 Cross section of back analysis at STA.1+500

지반 물성치는 아래와 같이 실시설계 자료를 참고하였으며, 예상 파괴면인 주절리(J1)면은 점토가 협재되었거나 혹은 풍화가 심한 상태를 고려하여 내부마찰각 25°, 점착력 10 kPa를 적용하였다.

해석단면은 Fig. 3.50과 같이 STA.1+500단면을 적용하였으며, 예상파괴면은 평사투영해석결과 평면파괴 가능성이 있는 주절리(J1)면을 적용하였고, 예상파괴각은 비탈면 안정성을 고려하여 조사한 결과 평면파괴면으로 조사된 주절리(J1)면의 최소 경사각인 32°를 적용하여 안정성 검토를 수행했다.

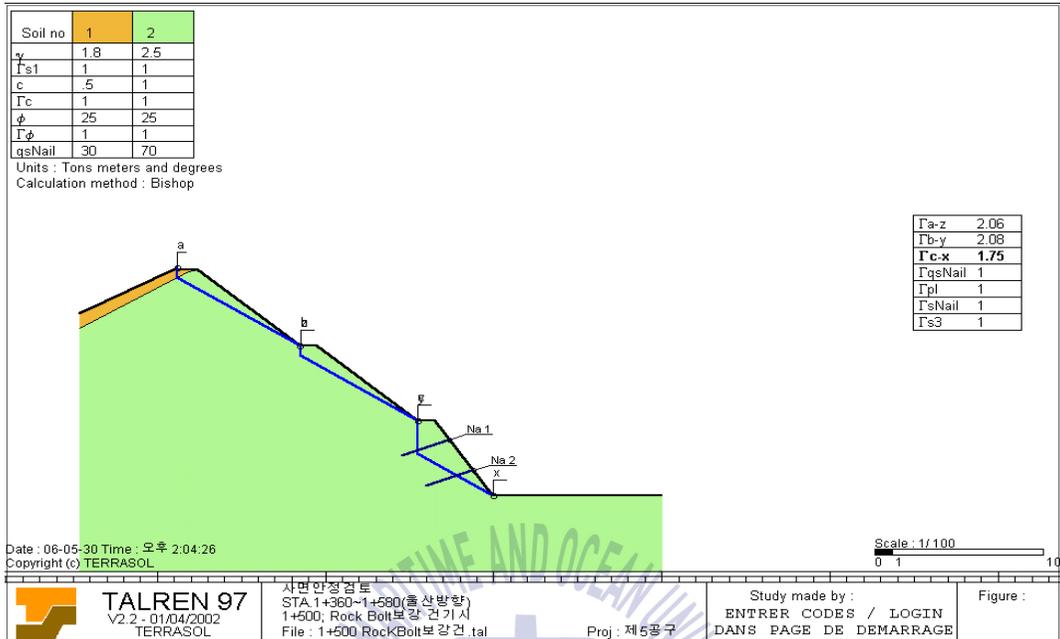
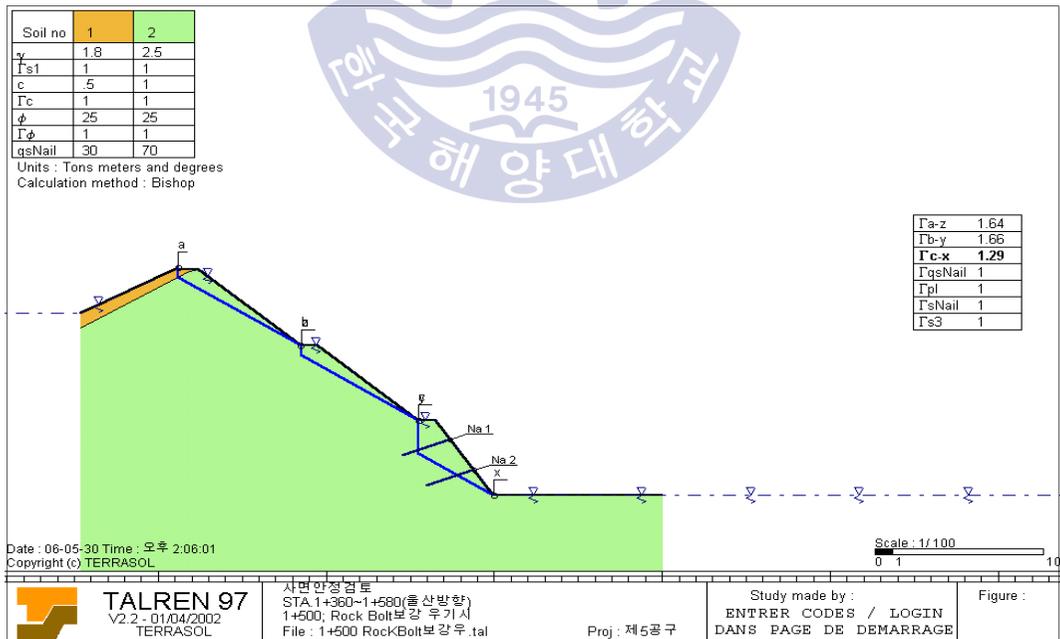
Rock bolt 보강+낙석방지망 공법을 적용할 경우 비탈면 안정해석 결과는 Figs. 3.52, 3.53과 같으며 해석안전율이 건기시 1.75 및 우기시 1.29로서 해석안전율이 최소 기준 안전율(건기시 1.50, 우기시 1.20)을 상회하므로 안정한 것으로 판단되었다.

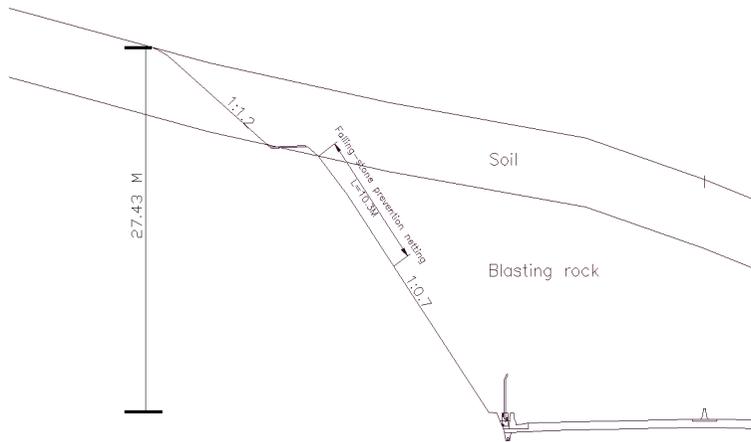
Fig. 3.55 Cross sectional view of slope in design

대상구간은 부산-울산간 고속도로 7공구(울산 청량) STA.0+900~1+040(부산 방향)이다. 해당 공구 비탈면 설계상황을 보면 연장이 140m이고 최대 비탈면높이가 27.437m (STA. 1+000)이다(Fig. 3.55). 설계시 적용된 경사는 토사 구간(1:1.2), 발파암구간(1:0.7)이다. 최대 비탈면고에 해당하는 위치(STA. 1+000)에 대한 설계 횡단면도는 Fig. 3.55와 같으며, 절취비탈면의 주향/경사는 N02E /55SE(경사방향/경사각; 92/55, 1:0.7 경사적용)로 계획되었다.

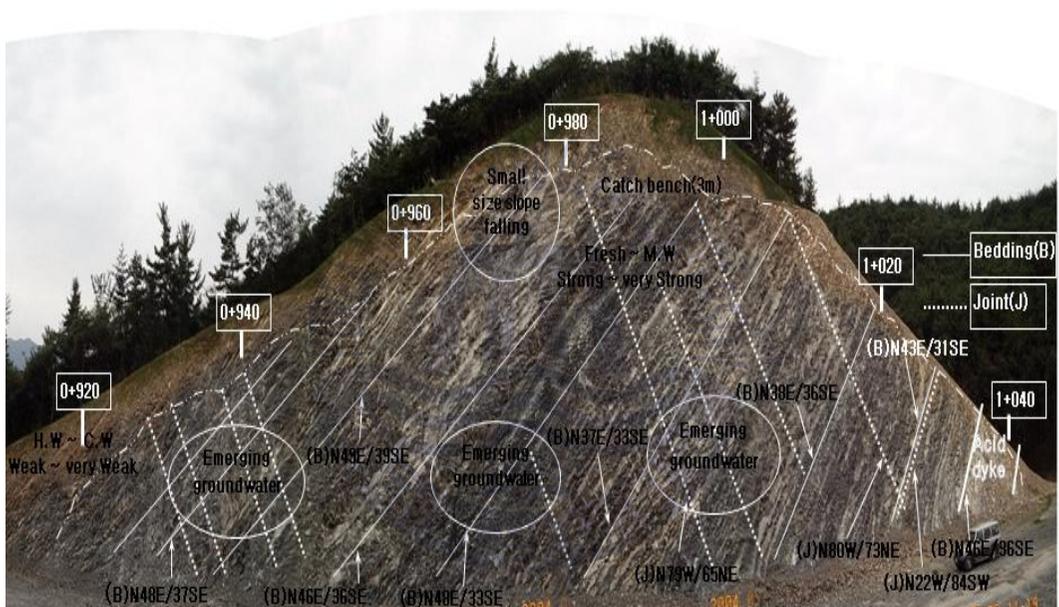
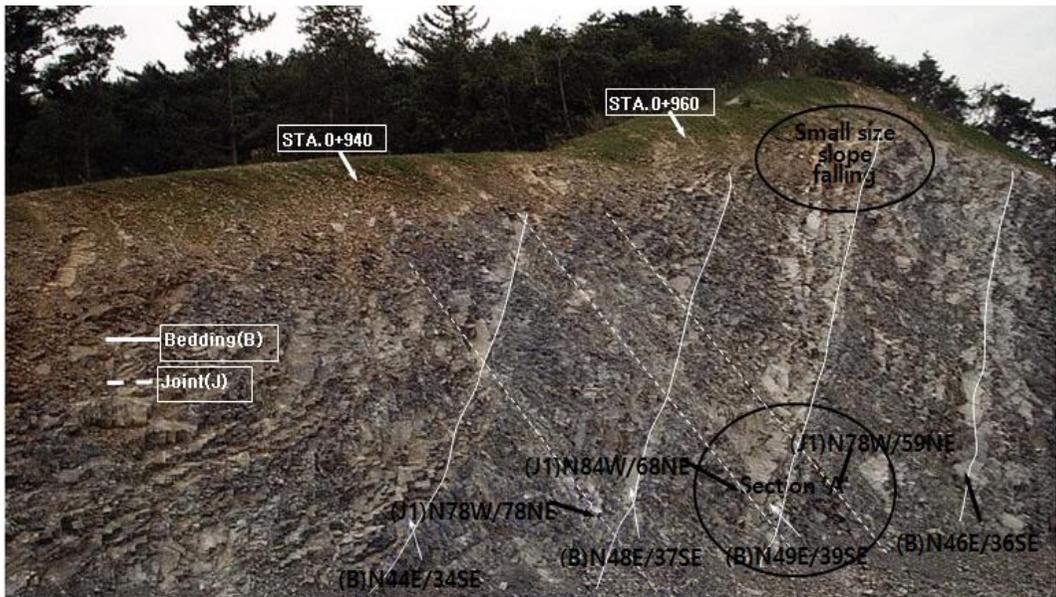
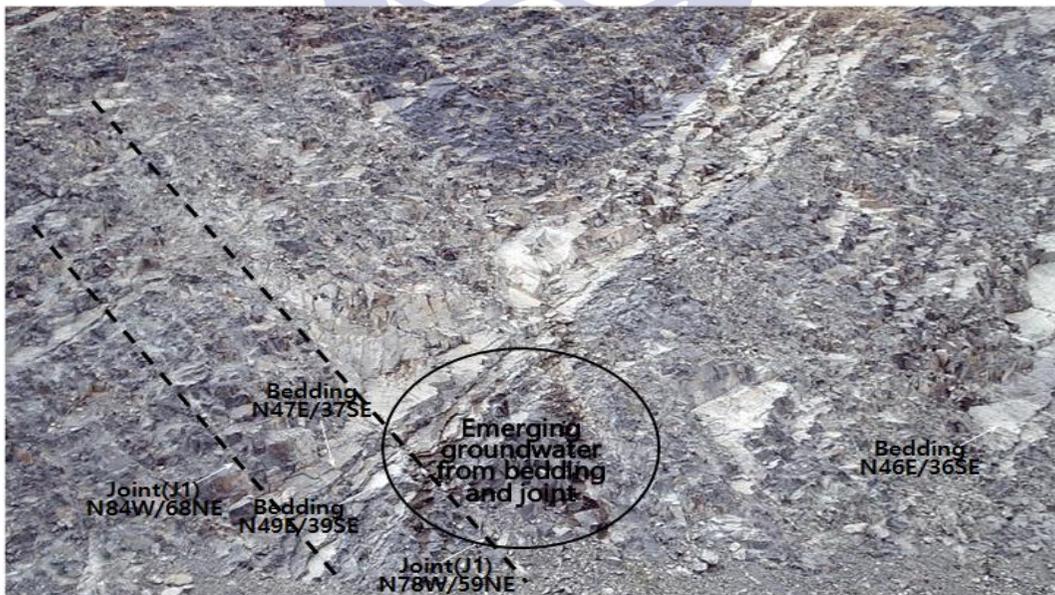
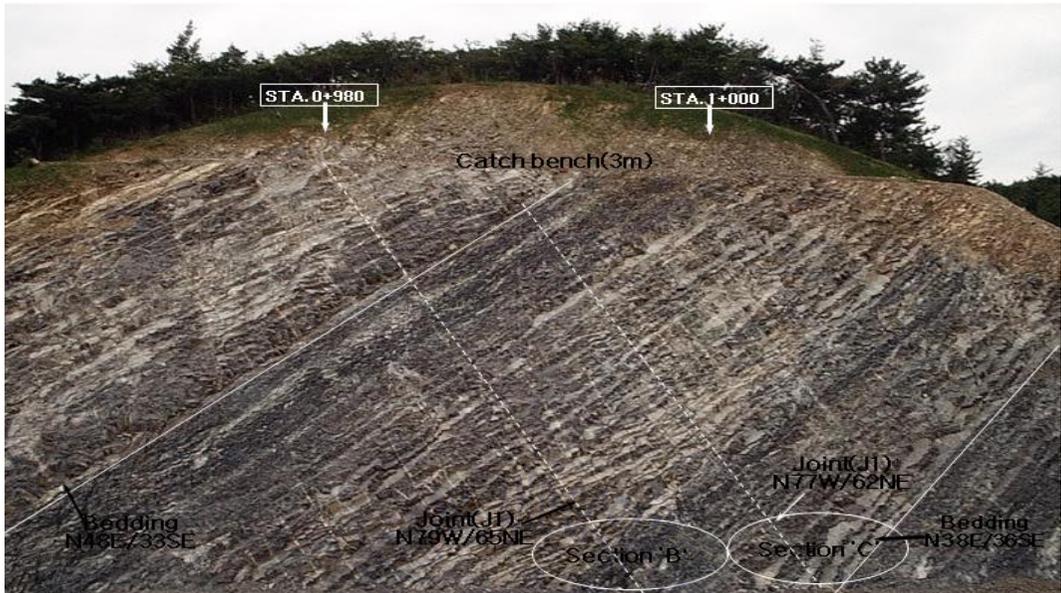
파괴후 지질현황을 검토해본 결과 본 절취 비탈면의 대부분을 차지하고 있는 기반암은 중생대 백악기의 퇴적암류로 경상계 신라통에 해당하는 울산층으로 암회색~청회색 사암과 셰일이 교호하며 호층을 이루고 있는 비교적 단조로운 지층현황을 보였다. 종점층 일부에서는 유문암질로 판단되는 산성암맥이 층리 방향과 유사한 방향으로 관입되어 있는 것이 조사되었다(Figs. 3.56~3.64)

암반상태는 대부분의 비탈면에서 층리 및 절리가 발달되어 있고, 폭 3 m 소단 상부 비탈면 및 일부 표토층을 제외하고는 대체적으로 연암이상의 양호한 지반으로 이루어졌다. 좀 더 상세하게 살펴보면 Figs. 3.56, 3.57, 3.58, 3.59에서 보는 바와 같이 암석의 강도가 대체적으로 strong~very strong 하며, 일부 폭 3 m 소단 상부 비탈면 및 표토층은 weak~very weak한 것으로 나타났다. 암석 풍화도는 대체적으로 moderately weathered~fresh하며, 일부 3 m 소단 상부 비탈면 및 표토층은 highly weathered~completely weak한 것으로 나타났다.

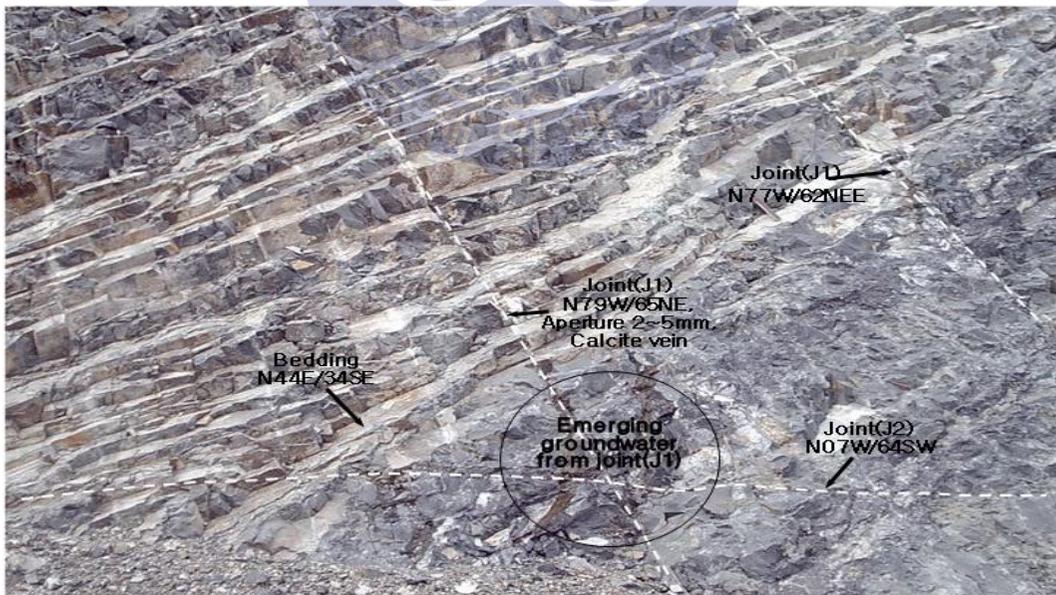
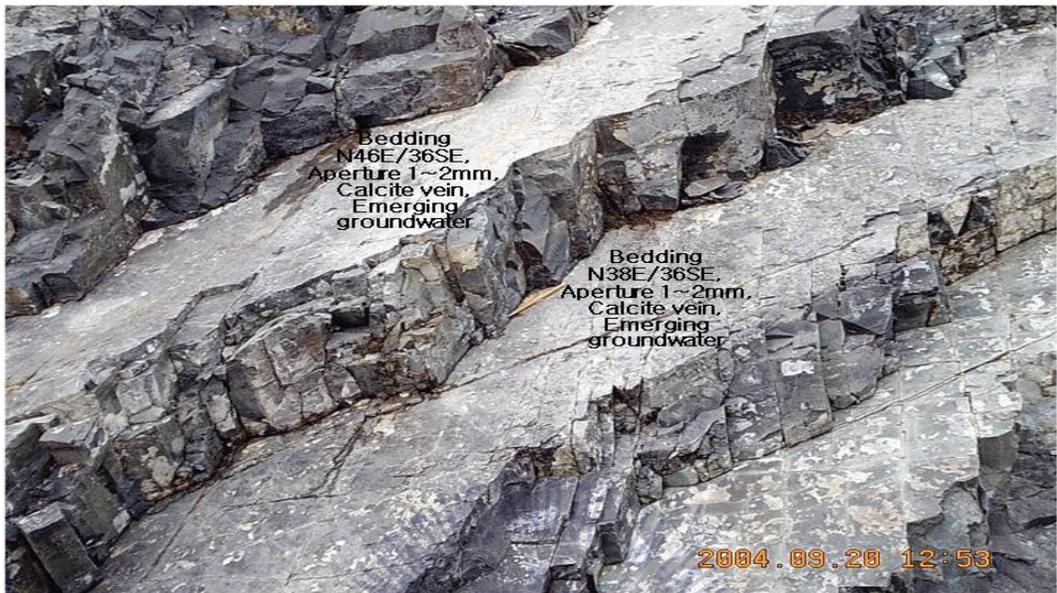
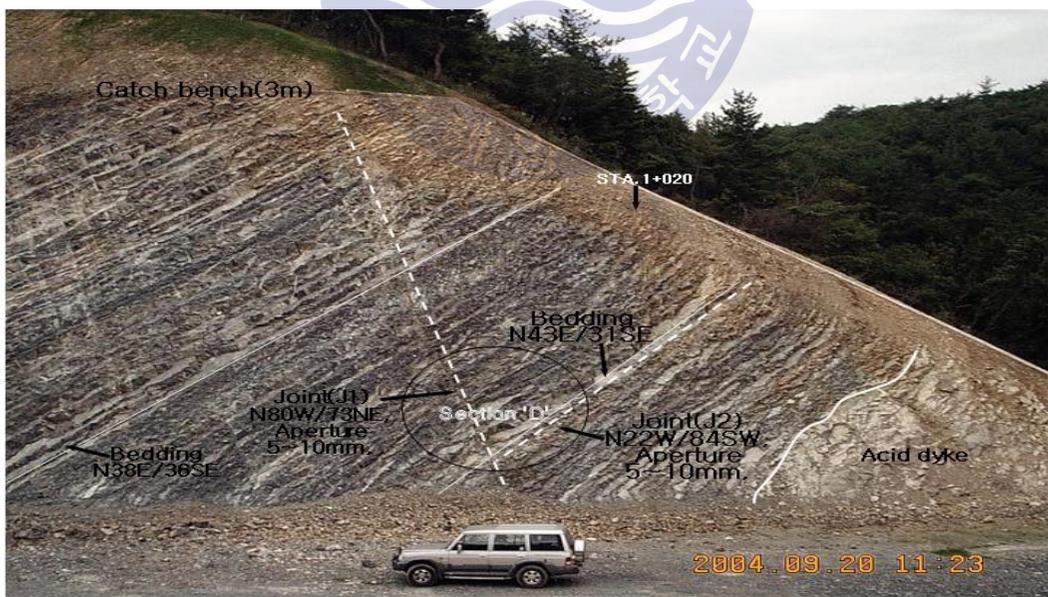
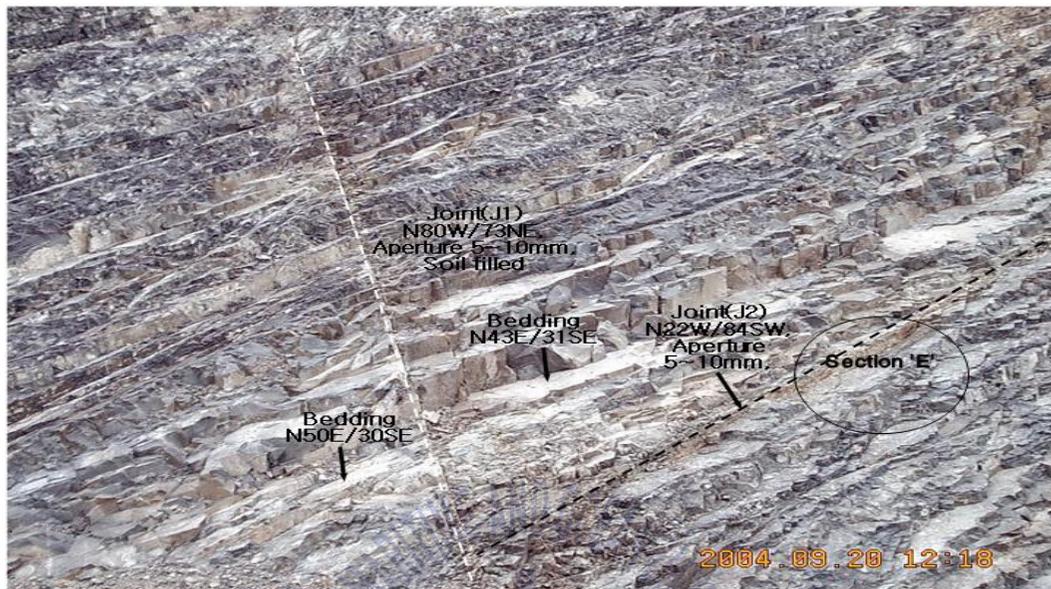
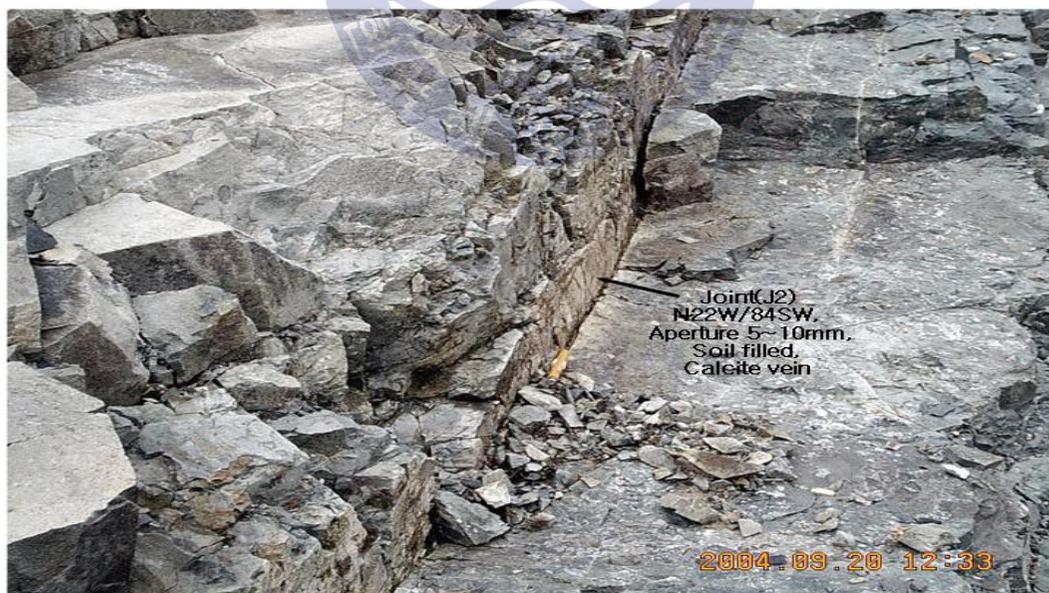
층리면의 굴곡은 planar~undulating 및 smooth~rough하고, 간혹 약 1~2 mm의 방해석으로 coating 되어 있는 것으로 조사되었다. 층리면의 틈새는 약 1~2 mm 이격되어 있으며, 간혹 토사가 협재되어 있으며 층리면을 따라 지하수가 누출되고 있다(Figs. 3.58~3.64). 방향은 조사위치에 따라 N37~58E/30~41SE로서 절취 비탈면의 방향과 유사한 방향을 가지며, 비탈면에 대하여 약 35° 어긋나 있는 것으로 조사되었다.

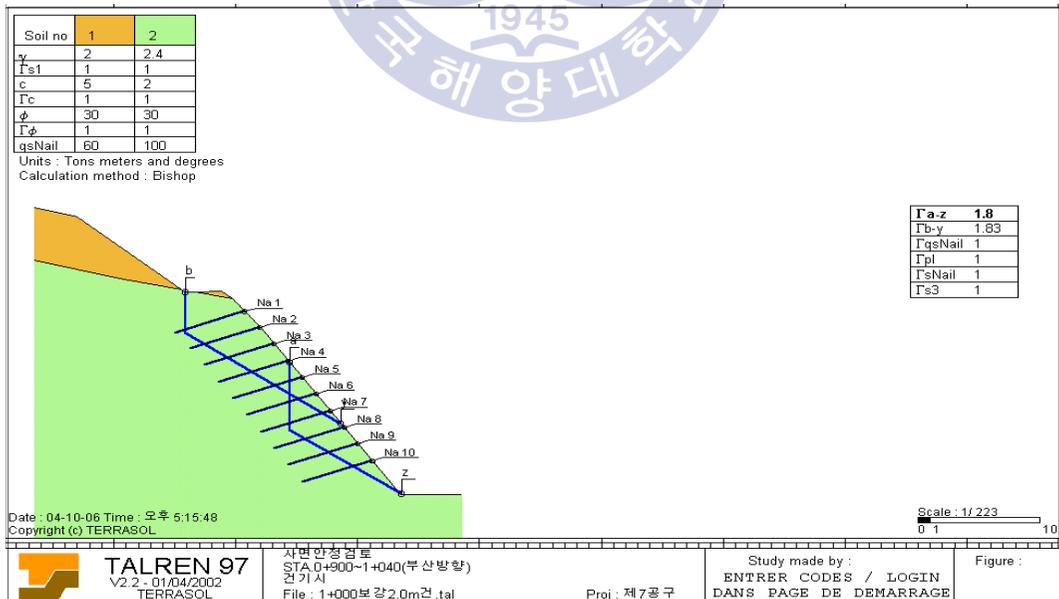
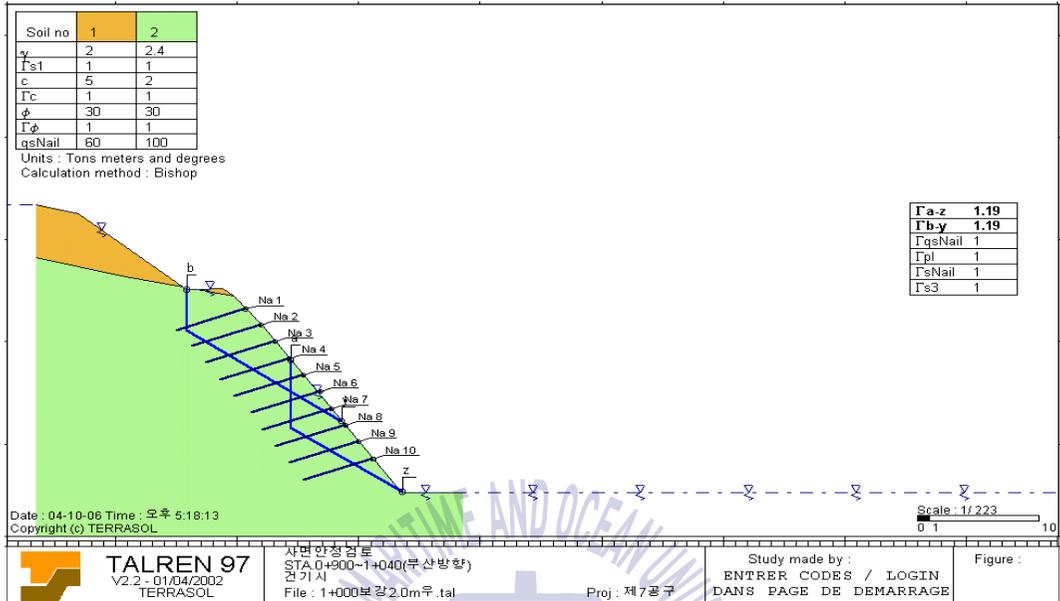
보강범위는 야외조사 결과 층리면 발달현황을 고려하여 시점부는 STA. 0+940부터 적용하는 것이 적절한 것으로 판단되나, 종점측은 비탈면 안정에 영향을 미칠 수 있는 토사층이 협재된 퇴적암과 암맥과의 상부 접촉부 층리면까지 적용하여야 할 것으로 판단되었다. 절취비탈면에 대한 안정해석 결과 불안정한 것으로 판단되는 검토구간에 대하여 점토층이 협재된 층리면 상부구간에 위에서 제시한 보강규격대로 Rock Bolt 보강공법을 적용할 경우(Fig. 3.68) 비탈면 안정해석 결과는 Fig. 3.66, 3.67과 같으며, 해석안전율이 건기시 1.80 및 우기시 1.20으로서 해석안전율이 최소 기준안전율(건기시 1.50, 우기시 1.20)을 상회하므로 안정한 것으로 판단되었다.

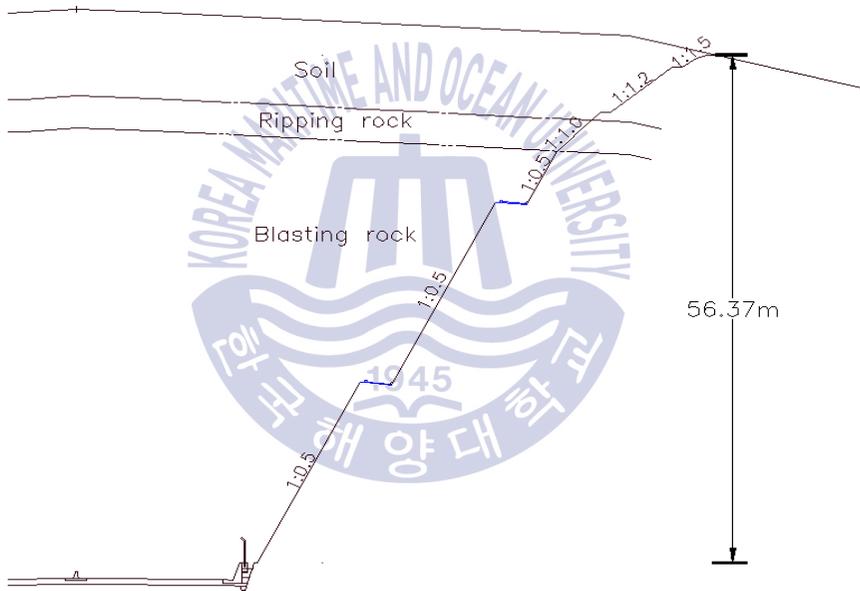
Fig. 3.69 Cross sectional view of slope adopted in design

해당구간은 부산~울산간 고속도로 3공구(부산 일광) STA.2+600~2+960(울산방향)이다. 해당 공구의 비탈면 설계상황을 보면 연장이 360m이고 최대 비탈면 높이는 56.37m 이다. 최대 비탈면고에 해당하는 위치(STA.2+820)에 대한 설계 횡단면도는 아래의 Fig. 3.69와 같다. 설계 절취비탈면 주향/경사는 N27E/63NW(경사/경사방향; 63/297, 1:0.5경사 적용)으로 계획되었다. 설계시 적용된 경사는 토사(1:1.2~1.5), 리핑암(1:0.5~1.1.0), 발파암(1:0.5)이다.

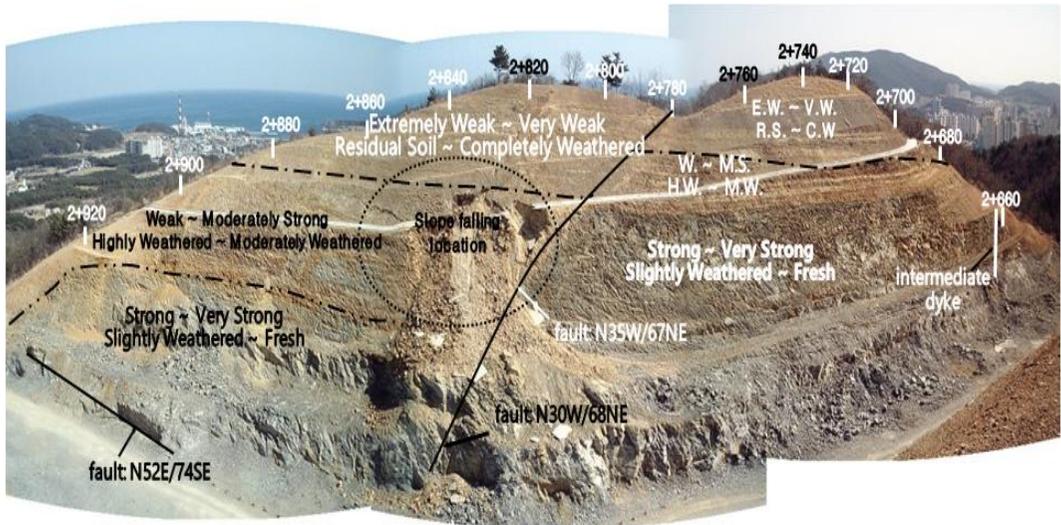
Fig. 3.70 State of geological and ground at the 3rd section, STA.2+600 ~2+960

Fig. 3.70를 보면 비탈면 하부에서 상부로 갈수록 풍화가 심하고 암질이 불량해지는 전형적인 지반상태를 보인다. 특이한 점은 비탈면 중앙부에 발달한 단층면을 경계로 하여 좌·우측 구간의 지반현황이 서로 상이한 것을 알 수 있다. 지반강도는 비탈면 상부는 대체적으로 불량(extremely weak~moderately strong)하고 하부는 양호(strong~very strong)한 전형적인 암반상태를 보이고 단층면을 경계로 하여 좌측구간이 우측보다 불량한 상태의 지반이 넓게 분포하는 것으로 조사되었다.

지반 풍화도는 상부는 대체적으로 불량(residual soil~moderately weathered)하고 하부는 양호(slightly weathered~fresh)한 전형적인 지반상태를 보이고, 단층면을 경계로 하여 좌측구간은 우측보다 불량한 상태의 지반이 넓게 분포하는 것으로 조사되었다. 지반강도와 풍화도는 서로 밀접한 관련이 있는 요소로 서로 일치되는 상태를 확인할 수 있었다.

해당 비탈면에 대한 층리(bedding), 절리(joint), 단층(fault) 등의 불연속면이 조사되었다(Fig. 3.70). 조사결과 층리면은 저각도로 비탈면과 유사한 방향이며, 하부 일부 층리면에는 연약화된 점토층이 약 1~5 cm 두께로 협재되어 있는 것으로 조사되었다. 주향과 경사는 N14E/07NW, N33E/07NW, N26E/07NW, N34E/05NW, N23E/05NW, N53E/04NW, N45E/02NW, N08E/07NW(점토협재), N12E/09NW(점토협재), N14E/07NW(점토협재)인 것으로 나타났다.

절리의 경우 불량한 지반인 이암으로 구성된 비탈면 상부의 절리면 상태는 토사 등이 코팅되었거나 풍화가 심한 불량상태로 나타났고 양호한 지반인 사암으로 구성된 비탈면 하부 절리면 상태는 대체적으로 양호한 것으로 조사되었다. 절리면의 주향 및 경사는 N22W/38SW, N86W/74SW, N88W/82SW, N10E/76SE, N22W/36SW, N65W/63SW, N64W/62SW, N02W/37SW, N62E/83SE, N11E/38NW, N26W/42SW, N60E/84SE인 것으로 나타났다. 본 검토 비탈면에서 조사된 단층은 N22~35W/52~68NE 및 N50~52E/74~78SE의 2가지 방향을 가지는 것으로 조사되었다(Fig. 3.70).

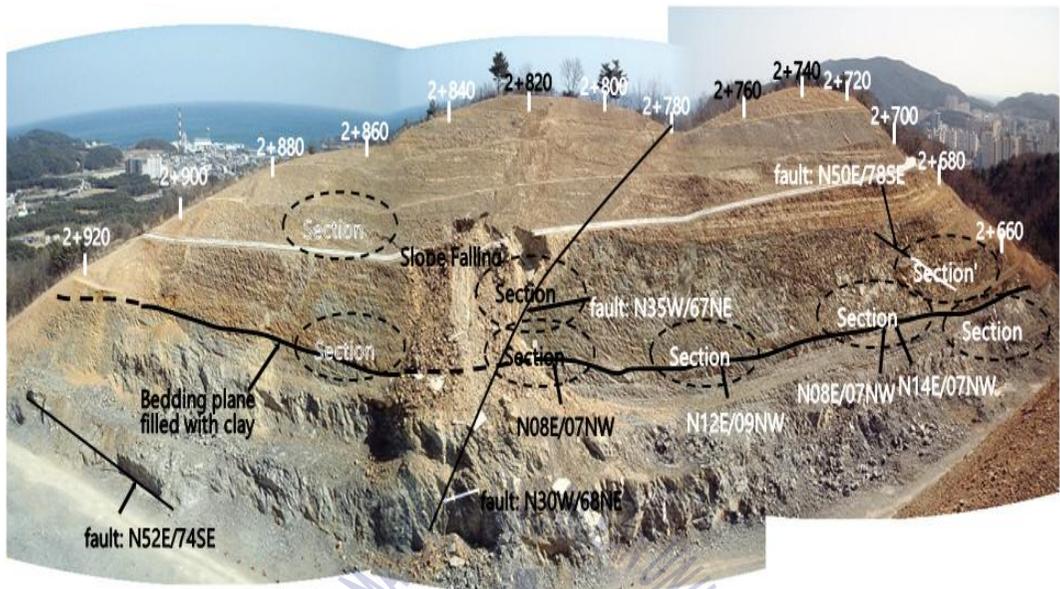
Fig. 3.71 Whole developed situation of discontinuous plane at target slope

발생한 파괴형태는 원호파괴로 비탈면 중앙부에 발달한 단층대 및 단층 좌측부의 지반 불량, 절취에 따른 응력해방으로 인한 절리면에서의 인장 균열과 협재된 점토 층리의 상호 작용에 의한 것으로 판단된다. Figs. 3.71~3.79를 통해 지반불량을 확인할 수 있다. 이와 같은 지반상태는 설계시에 예상하지 못한 것으로 조사되었다. Figs. 3.80~3.82에 보여진 파괴 영역 좌측에 발달되어 있는 인장균열이 비탈면 파괴의 하나의 원인임을 보여주는 좋은 증거이다. 점토 협재 층리는 Figs. 3.72~3.76에 잘 나타나 있다.

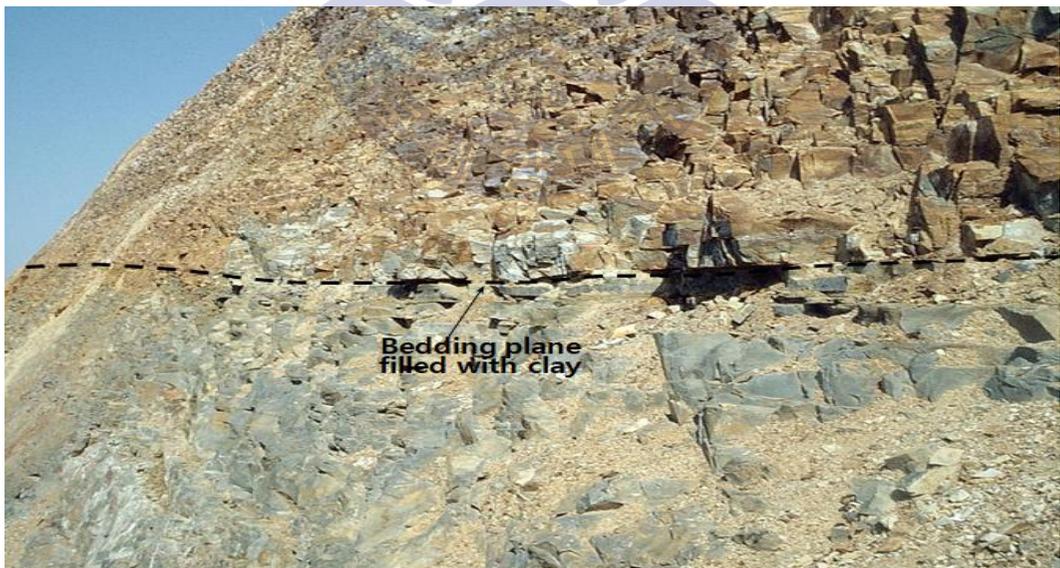
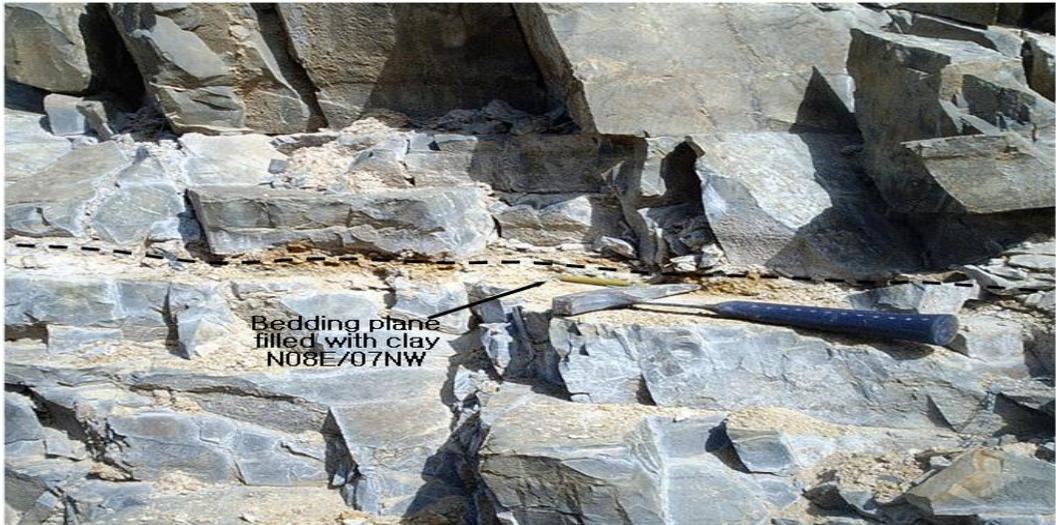
Fig. 3.72은 Fig. 3.71의 “A” 영역을 확대한 것으로 약 두께 5cm 점토가 협재된 층리면을 확인할 수 있다. Fig. 3.72는 Fig. 3.71의 “B” 영역을 확대한 것으로 “A”영역과 유사하게 약 두께 5 cm 점토가 협재된 층리면을 확인할 수 있다.

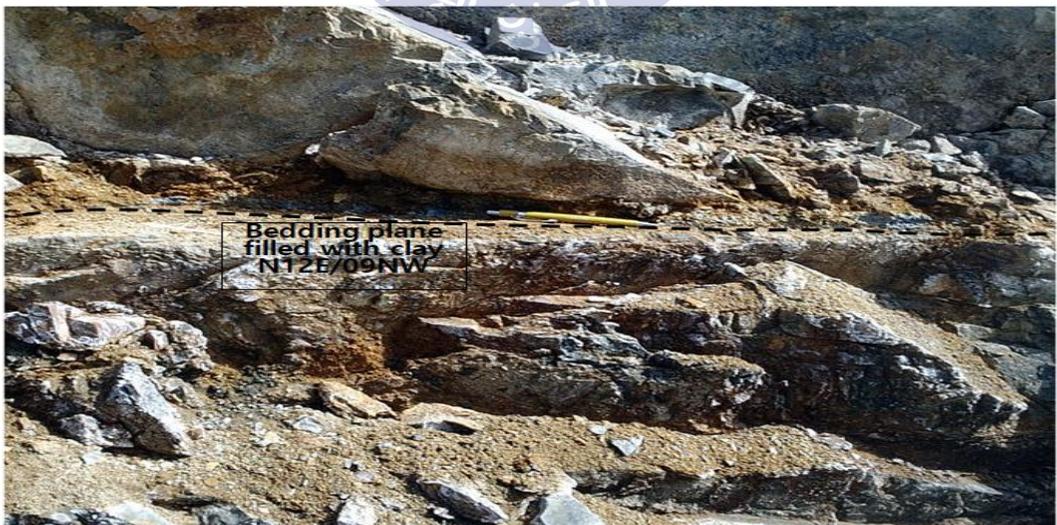
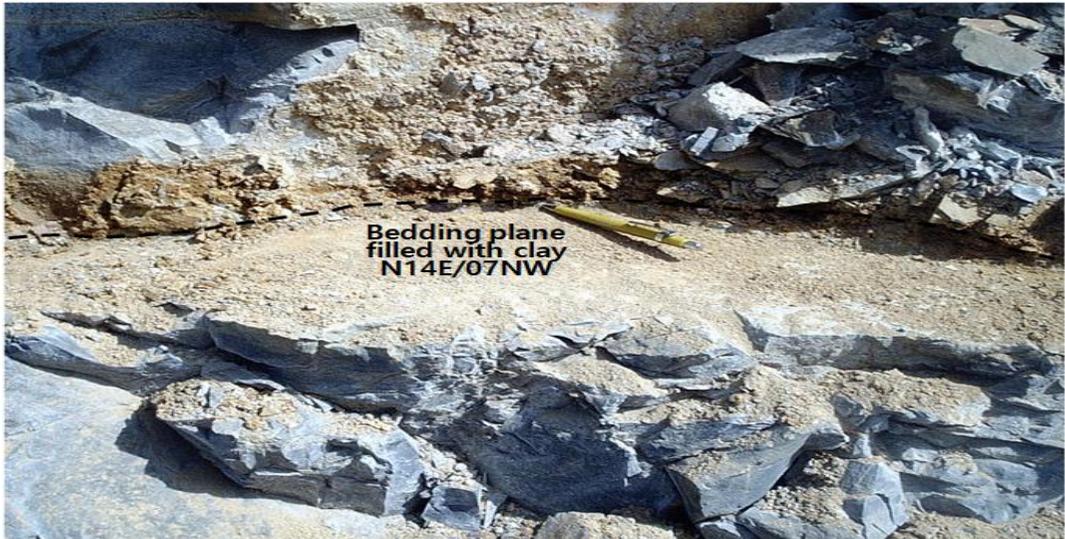
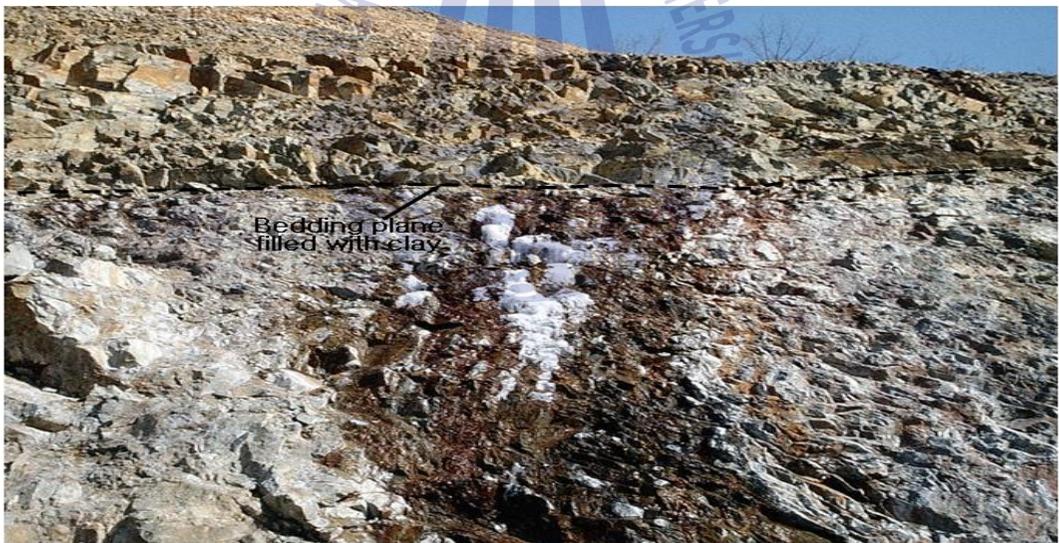
Fig. 3.74은 Fig. 3.71의 “C” 영역을 확대한 것으로 약 두께 3cm 점토가 협재된 층리면이 발달된 것으로 나타났다. 나머지 영역에서도 점토가 협재된 층리면을 확인할 수 있다(Figs. 3.75, 3.76.) 특히 Fig. 3.76에서는 협재된 점토층리를 따라 지하수가 누출되는 것으로 나타났다.

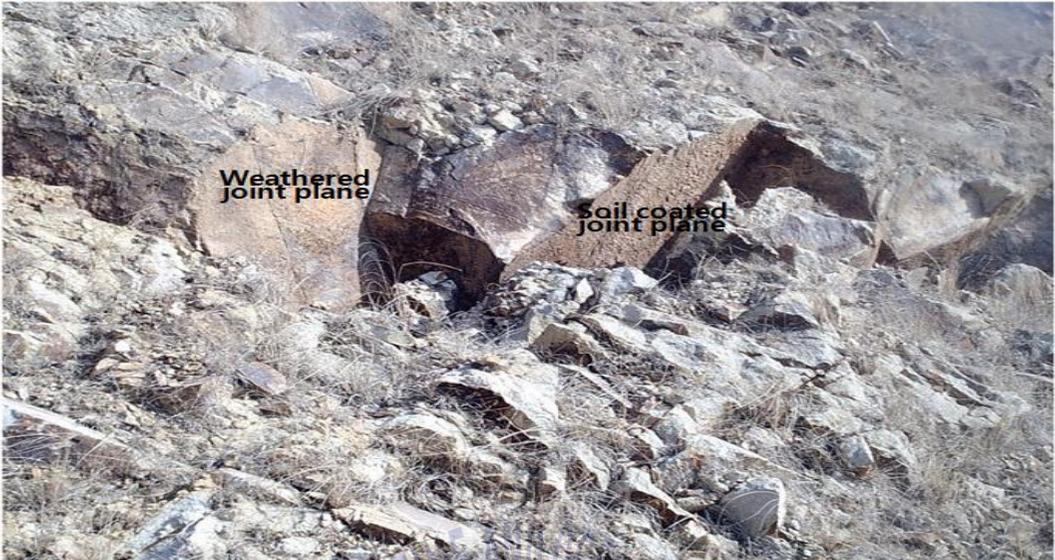
Fig. 3.77 State of joint plane clay at 'F' section

Fig. 3.77은 Fig. 3.71의 “F” 영역을 확대한 것으로 절리면의 존재를 확인할 수 있다. 특히 풍화된 절리면과 토사가 코팅된 절리면이 동일 지역에 같이 존재하는 것을 볼 때 불연속면 상태가 불량한 것을 알 수 있다.
