工學博士 學位論文

경상분지 양산단층대구간 파괴 비탈면에서
불연속면 전단강도 평가

Evaluation of Shear Strength of Discontinuity Plane
in Failed Slopes of Yangsan Fault System in Gyeongsang Basin

韓國海洋大學校 大學院

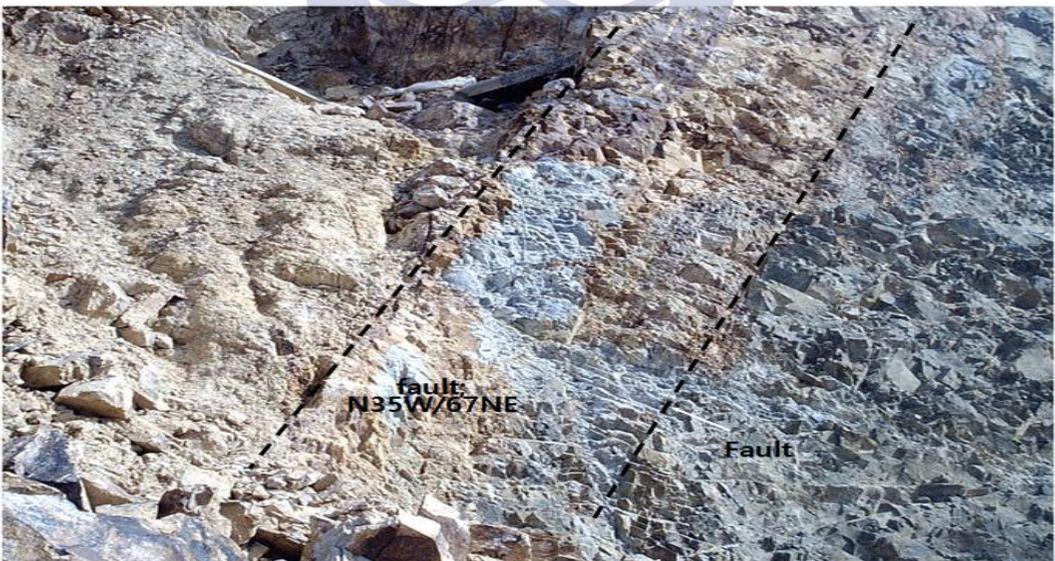
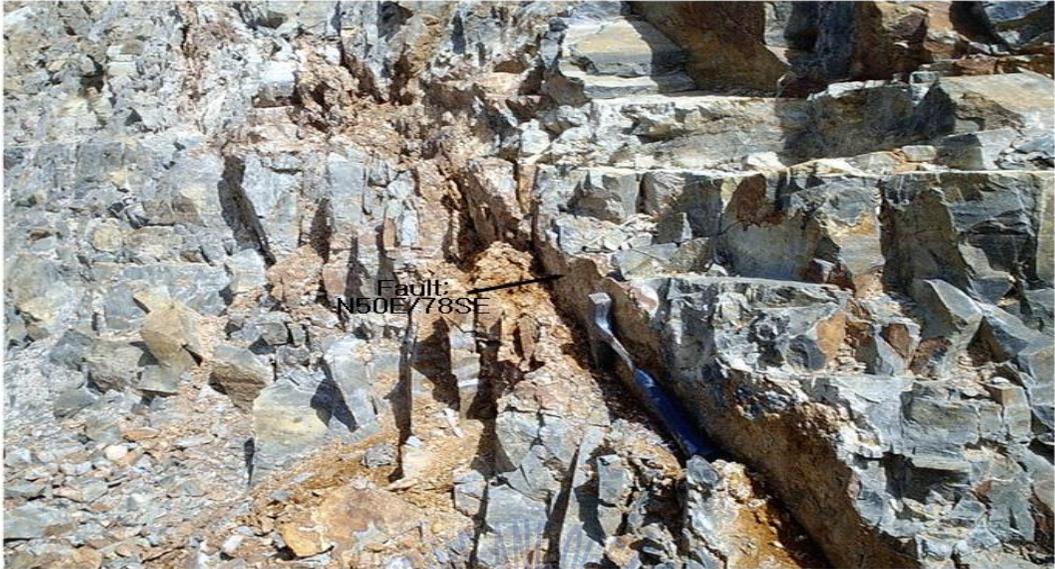
Fig. 3.78와 3.79은 Fig. 3.71의 “G와 H” 영역을 확대한 것으로 단층 상태를 보여준다.

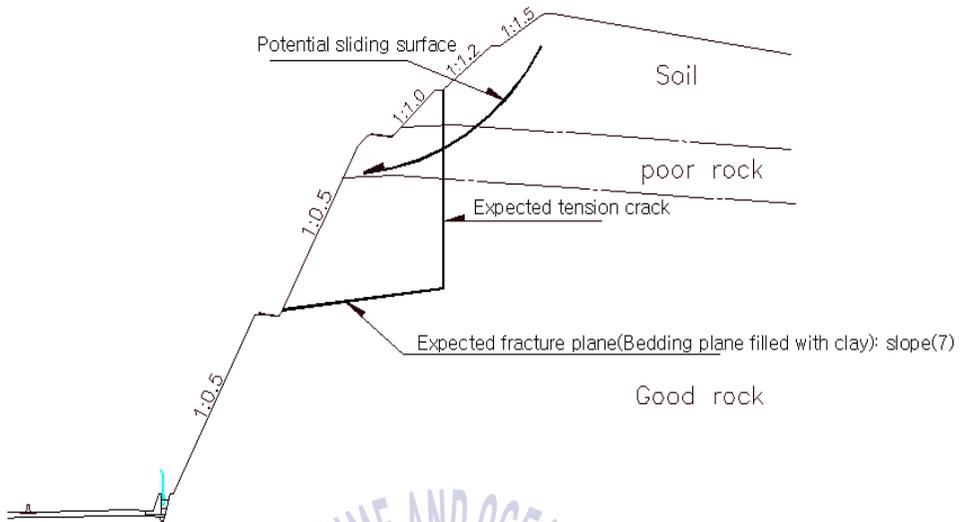
Fig. 3.83 Cross section of back analysis at STA.2+740

비탈면 파괴가 발생하지 않은 구간으로서 지반 상태는 설계와 비교시 다소 유사하나, 3 m 소단 (20m) 위치에서 연약화된 점토층이 협재된 층리면이 조사되었다. 점토층이 협재된 층리면을 따라 지하수가 누출되는 것으로 나타났다. 본 검토구간에서 최대 비탈면고에 해당하는 STA.2+740 단면을 적용하여 안정성 검토를 수행했다(Fig. 3.83). 현 절취 비탈면에 대한 비탈면 안정해석 결과 불안정한 것으로 나타났다.

보강은 비탈면 전체구간의 3 m 소단(20m위치) 상부에 대하여 1:1.8 경사완화공법을 적용하고, 일부 구간(STA.2+660~2+820)에 대해서 1:1.8 경사완화 후 점토층이 협재된 층리면 상부에 Rock Anchor보강공법(2단, 하부 13m, 상부 17m, 간격 3.0m × 3.5m) + 격자블럭 공법을 적용하였다 (Fig. 3.84). 보강공법을 고려한 비탈면 안정해석 결과는 Figs. 3.85, 3.86 과 같으며 해석안전율이 건기시 1.71 및 우기시 1.29로서 해석안전율이 최소 기준 안전율(건기시 1.50, 우기시 1.20)을 상회하므로 안정한 것으로 판단되었다.

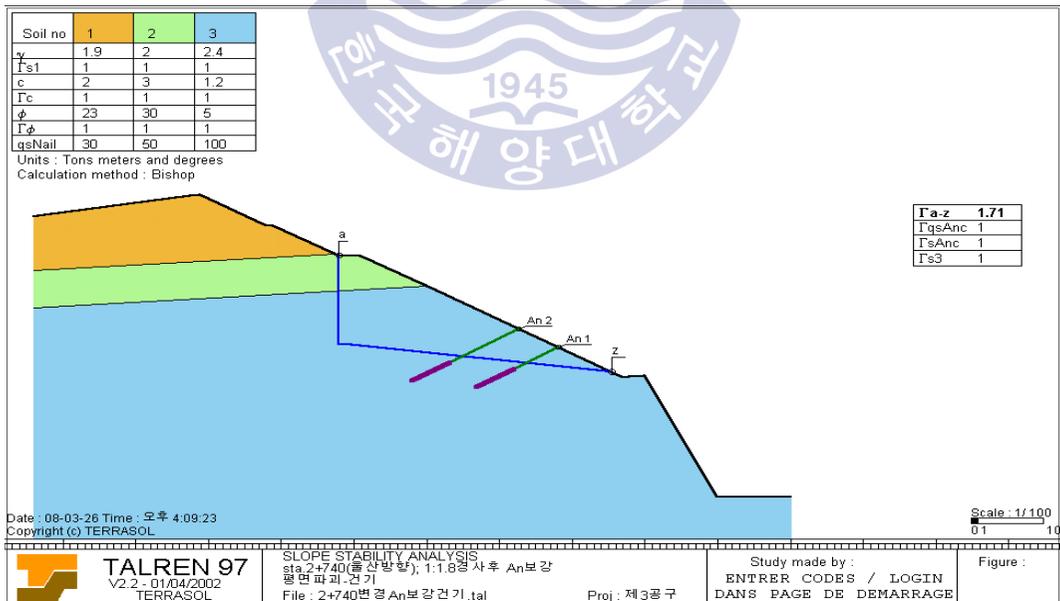
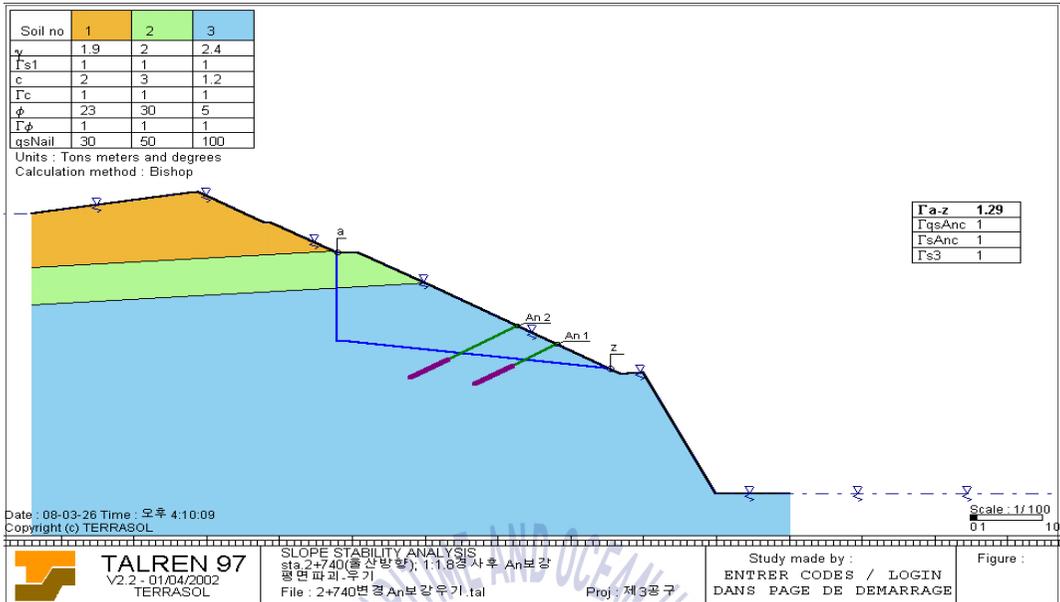
Fig. 3.85 Dry case(F_s ; 1.71 > 1.5 , \therefore O.K)

Fig. 3.86 Rainy case(Fs ; $1.29 > 1.2$, \therefore O.K)

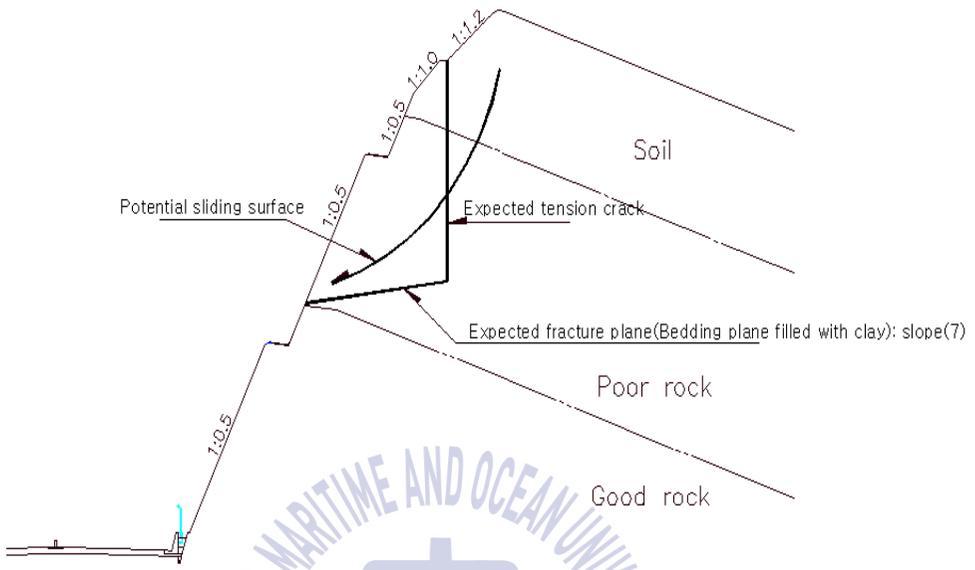
Fig. 3.87 Cross section of back analysis at STA.2+840

비탈면 파괴가 발생한 구간으로서 지반상태는 설계시와 상이하게 불량하며, 3 m 소단(20m) 상부 위치에 연약화된 점토층이 협재된 층리면이 조사된 구간이다. 본 검토구간에서 STA.2+840 단면을 적용하여 안정성 검토를 수행했다. 현 절취 비탈면에 대한 비탈면 안정해석 결과 불안정한 것으로 나타났다(Fig. 3.87). 보강은 비탈면 전체구간의 3 m 소단(20m위치) 상부에 대하여 1:1.8 경사완화공법을 적용하였다(Fig. 3.88).

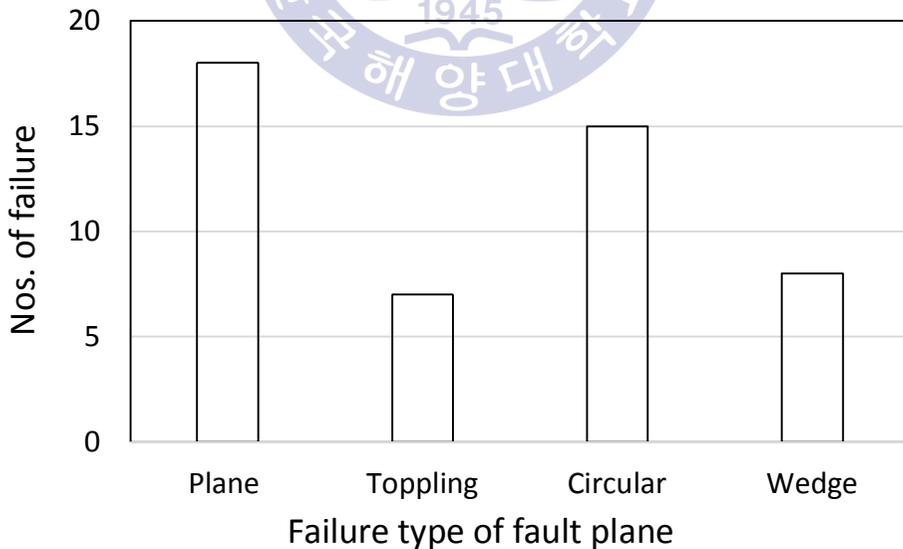
Fig. 3.89 Failure types of discontinuities related to fault plane

총 48개소 파괴 암반비탈면이 단층과 관계있는 것으로 조사되었다. 파괴유형별 살펴보면 18개소가 평면파괴를 7개소가 전도파괴, 15개소는 원호파괴, 8개소는 썩기파괴와 관련된 것으로 조사되었다(Table 3.13, Fig. 3.89)

전체 암반비탈면중 불연속면이 단층인 경우의 파괴유형 분석결과 Table 3.13에서 보듯이 평면파괴(38%) 비중이 제일 높았으며 원호파괴, 썩기파괴, 전도 파괴 순으로 파괴유형이 나타났다. 이것은 본 연구지역이 지구조 특성(양산단층대)상 단층의 영향으로 파쇄대가 발달되어 파쇄가 심한 단층파쇄대 구간에서는 토사와 같이 원호파괴 형태의 파괴유형이 많이 나타나는 것을 알 수 있다.

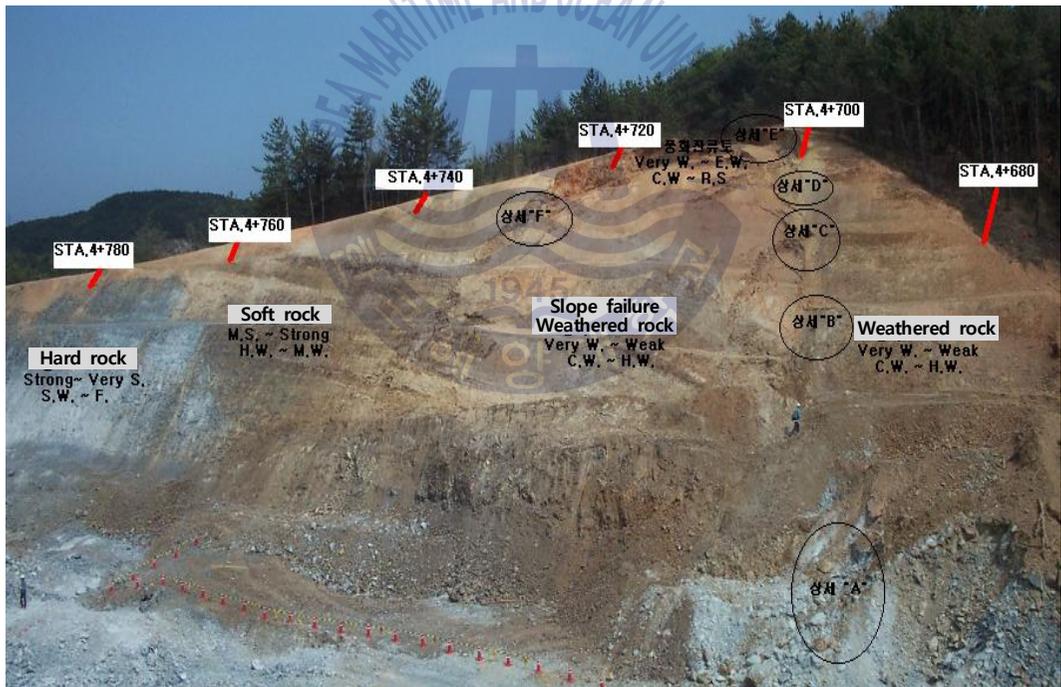
Fig. 3.91 Geological state after slope failure

Fig. 3.91에서 보듯이 STA.4+660~STA.4+860까지의 구간이 1개 비탈면으로 이루어져 있다. 이 비탈면은 지반상태가 양호한 구간(STA.4+740~4+860)과 지반의 상태가 불량하여 슬라이딩 발생한 구간(STA.4+660~4+740)으로 구분할 수 있다. 지반의 상태가 양호한 종점측은 실시 설계경사(1:1.0) 적용시 안정한 것으로 판단되어 안정해석에서 제외하였다.

절취비탈면에 분포하는 불연속면은 슬라이딩 주요 원인은 단층, 층리 및 절리이며 그 중 슬라이딩 발생 주원인은 단층으로 조사되었다. 불연속면의 방향은 단층면(슬라이딩면)은 N68E/ 41NW, N62E/41NW, N68E/40NW, N74E/43NW, N71E/40NW이며, 절리면(슬라이딩면)은 N28W/83SW, N32W/81SW이고 층리면은 N7W/07NE, N4E/ 04SE으로 조사되었다.

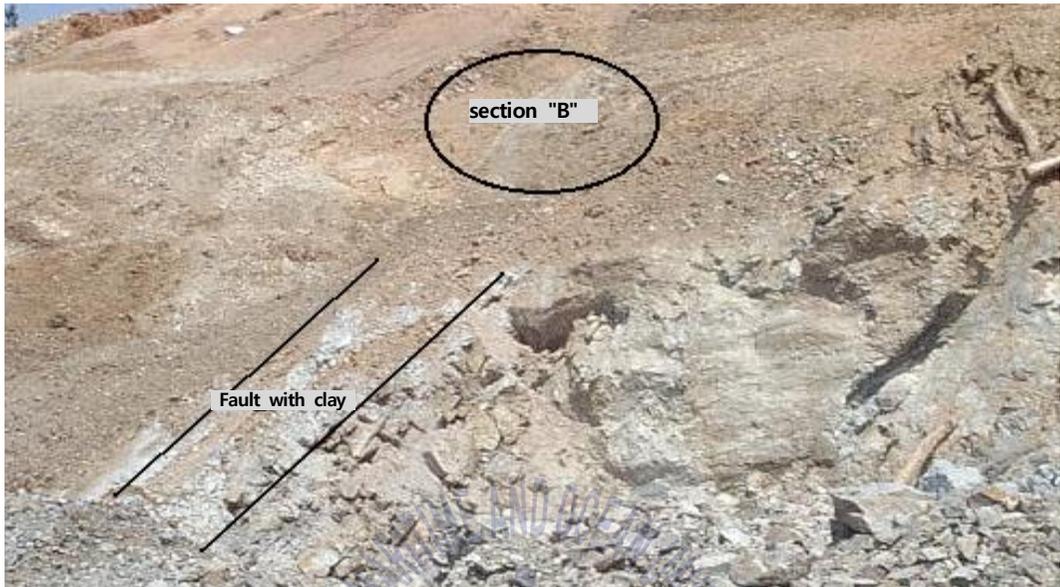
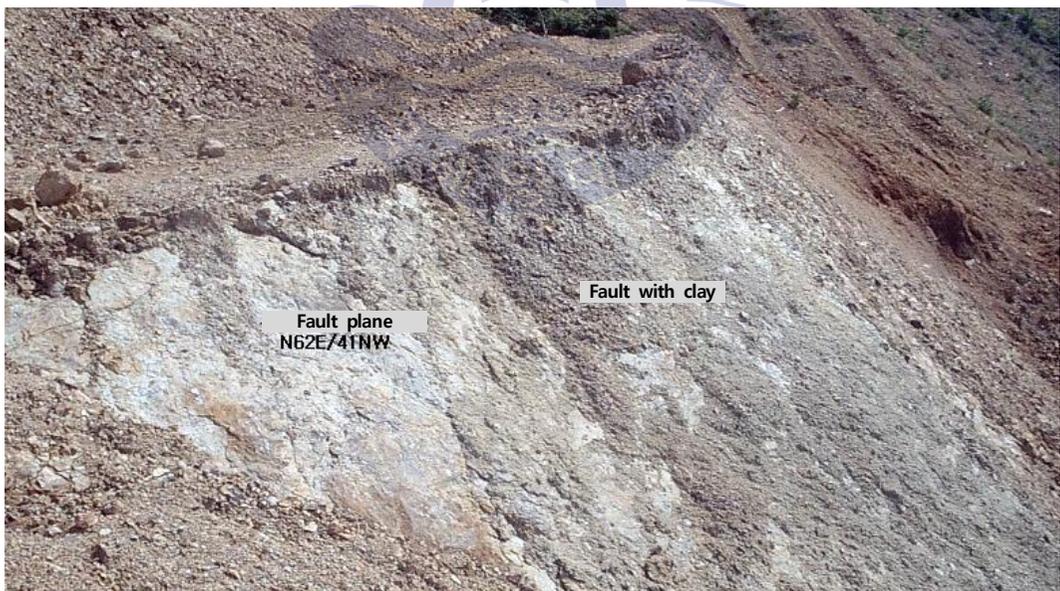
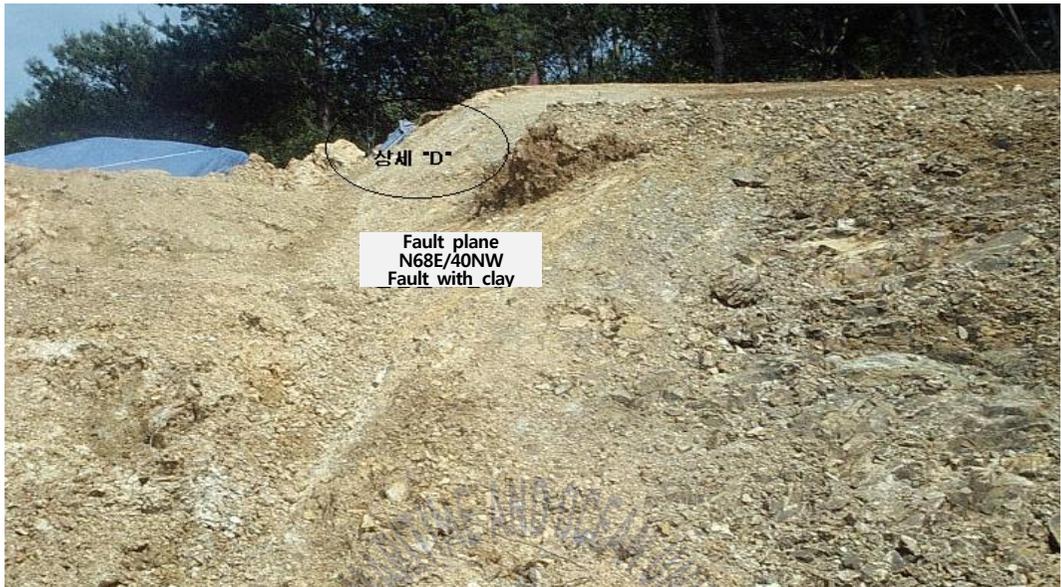
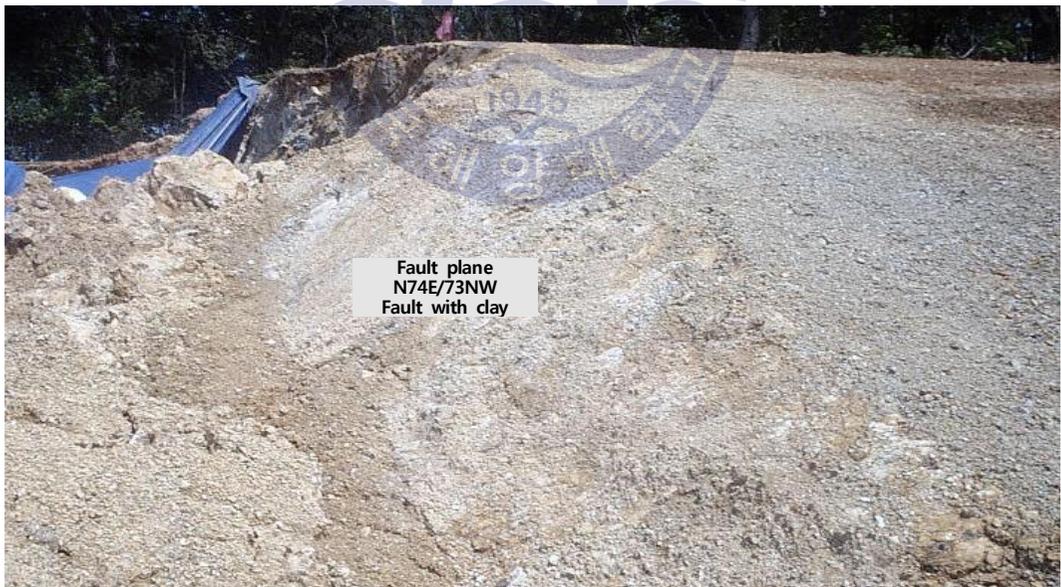
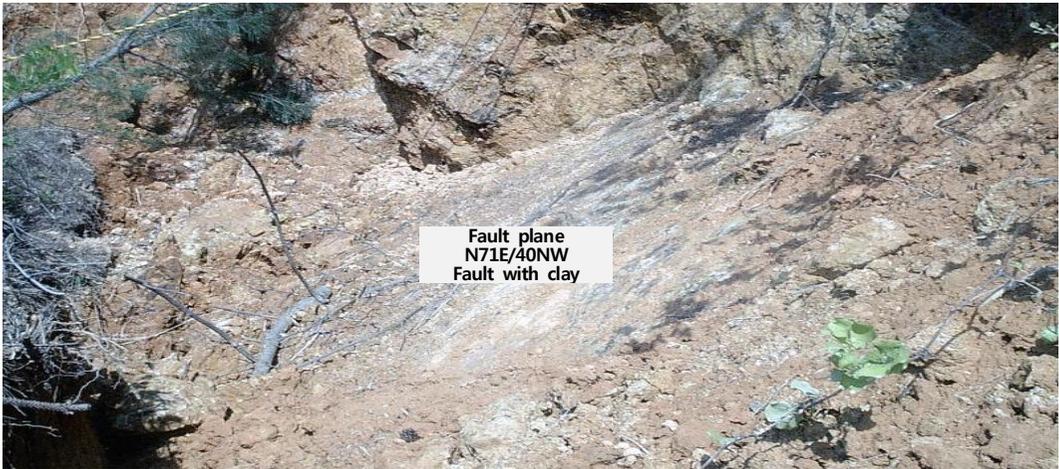
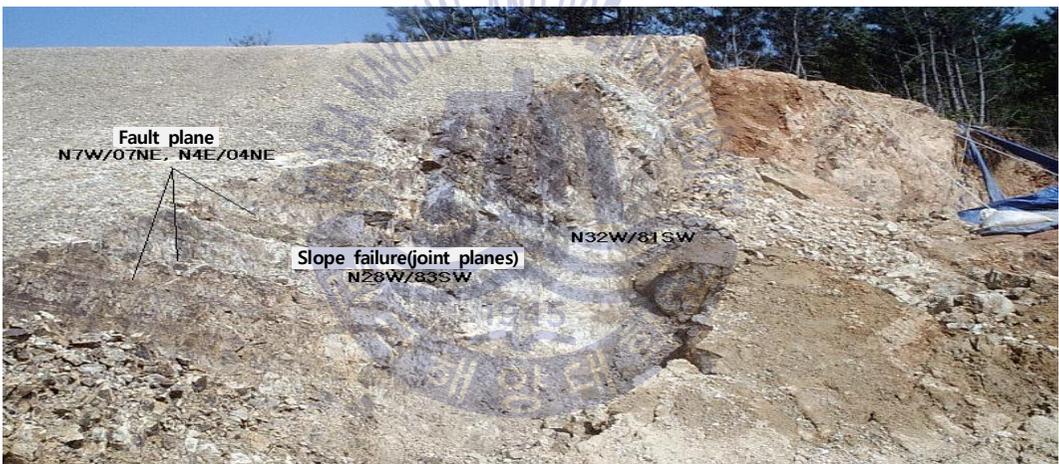
단층면(슬라이딩면)의 상태는 Planar 및 Slickenside 하고 단층점토가 협재되어 있으며 상세현황은 Figs. 3.92~3.97과 같다. 좌측 슬라이딩 경계면인 절리 및 층리면 상태는 stepped하고 거칠한 것으로 조사되었다.

Fig. 3.92 "A" section; Detailed situation at the lower right fault plane

Fig. 3.93 "B" section; Detailed situation at fault plane; right catchbench 3m

Fig. 3.94 "C" section; Detailed situation at fault plane; right catchbench 1m

Fig. 3.95 "D" section; Detailed situation at right upper fault plane

Fig. 3.96 “E” section; Detailed situation at slope upper fault plane

Fig. 3.97 “F” section; Detailed situation at left joint planes and bedding plane

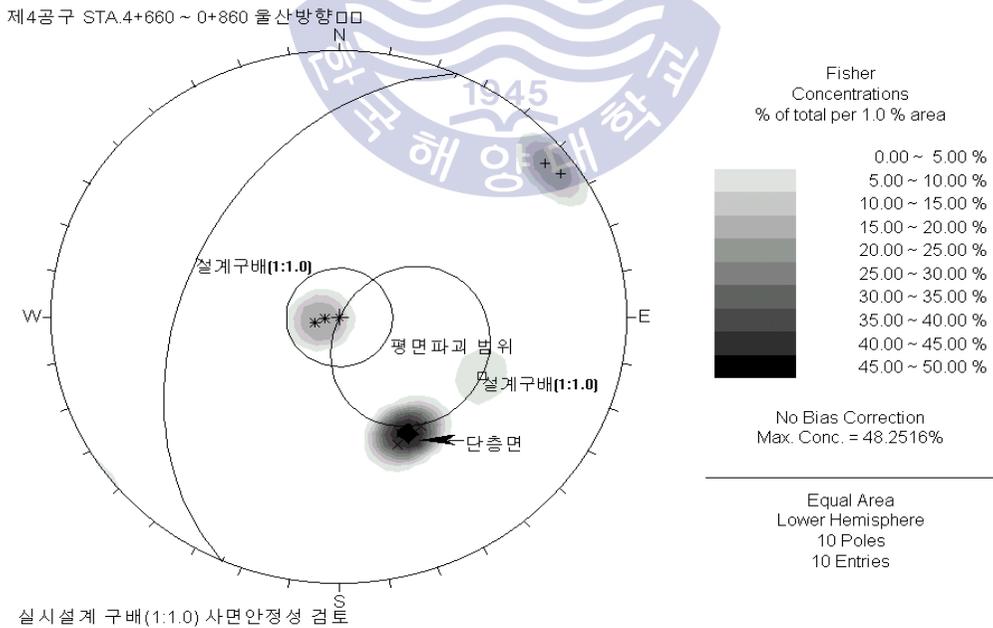
Fig. 3.100 Study of plane failure of working design gradient(1:1.0)- instability

불연속면인 슬라이딩면의 방향에 대하여 실시설계 경사(1:1.0)를 적용하여 평사투영법에 의한 비탈면 안정해석을 실시하였다. 이 때 적용한 내부마찰각(ϕ)은 단층 불연속면에 점토가 협재된 것을 고려하여 15° 를 적용하였다. 절취 비탈면의 경사방향 및 경사는 294/45(1:1.0경사)를 적용하였다 (Fig. 3.99). 해석결과 단층면에 의하여 평면파괴 가능성이 있으므로 불안정한 것으로 판단되었다(Fig. 3.100). 썩기파괴 안정해석을 수행한 결과는 Fig. 3.101과 같으며 해석결과 단층면과 절리면의 교점이 썩기파괴 영역에 포함되므로 썩기파괴의 가능성이 있는 것으로 판단된다.

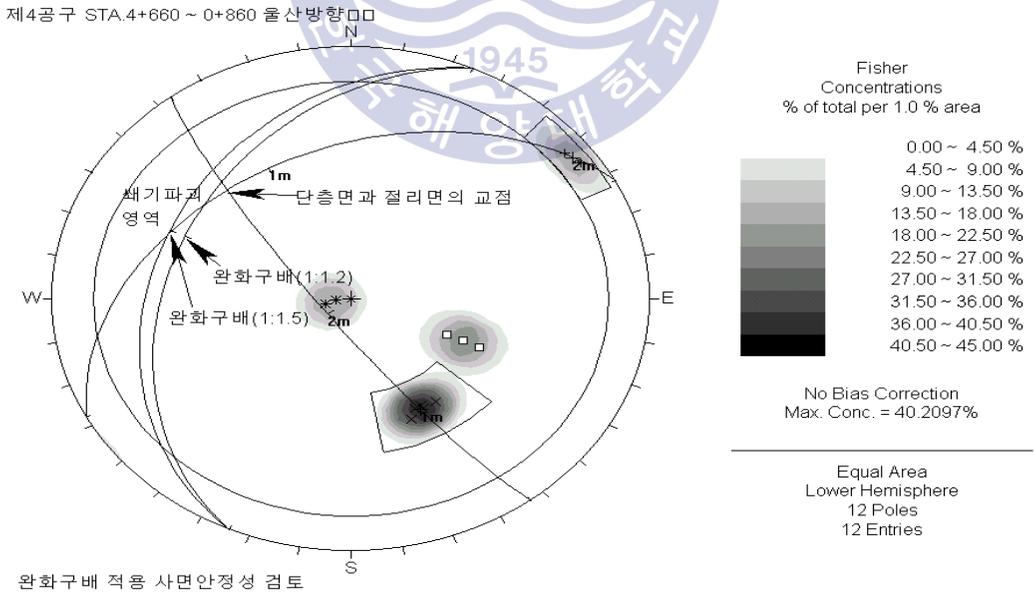
Fig. 3.103 Wedge failure analysis when gradient relaxation method is applied(1:1.2, 1:1.5)

썩기과괴 가능성에 대해 해석을 실시한 결과 1:1.2경사 적용시 썩기과괴 영역에서 제외됨으로 1:1.2경사 완화시 본 검토구간은 단층면과 절리면의 상호작용에 의한 썩기과괴에 대하여 안정한 것으로 판단되었다. 썩기과괴 해석시 적용한 단층면 및 절리면에 대한 경사 및 경사방향은 야외에서 조사한 자료들의 평균값을 적용하였다(Fig. 3.104).

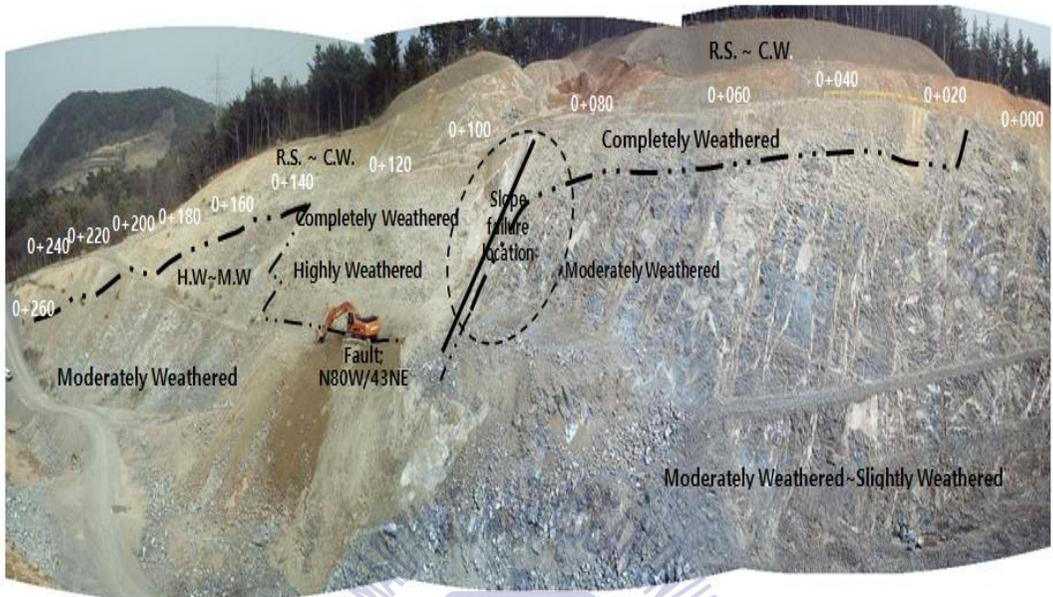
Fig. 3.107 Geological state after slope failure

서는 절리군들과 유사한 방향의 단층들이 발달하고 있는 것으로 조사되었다. Fig. 3.107에서 보듯이 비탈면 중앙부에 발달한 단층면을 경계로 하여 좌·우측의 지반현황이 서로 상이하며 비탈면 중앙부에 발달한 단층면을 경계로 하여 단층대의 좌측구간이 우측구간보다 불량한 지반이 넓게 분포하는 것으로 조사되었다.

지반 풍화도는 단층대 우측부는 비탈면 상부에서 부체도로 하부 약 5 m까지 completely weathered한 매우 불량한 상태이고 그 이하의 비탈면은 대체적으로 moderately weathered~slightly weathered한 양호한 상태인 것으로 조사 되었으나, 단층대 좌측부는 일부구간이 비탈면 상부에서 3 m 소단까지 completely weathered~highly weathered한 불량한 상태로서 우측부보다 대체적으로 불량한 지반이 넓게 분포하는 것으로 조사되었다 (Figs. 3.107, 3.108, 3.109)

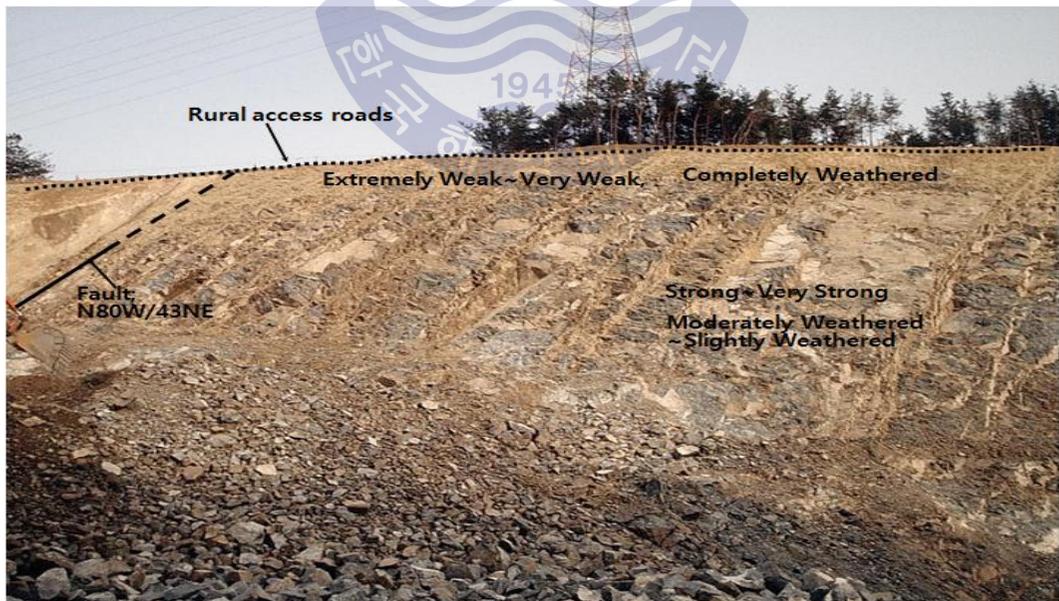
Fig. 3.108 Ground situation at the right side of fault zone

전단강도는 단층대 우측부는 비탈면 상부에서 부체도로 하부 약 5 m까지 extremely weak~very weak한 매우 불량한 상태이고 그 이하의 비탈면은 대체적으로 strong~very strong한 양호한 상태인 것으로 조사되었으나, 단층대 좌측부는 일부구간이 비탈면 상부에서 3 m 소단까지 extremely weak~weak한 불량한 상태로서 우측부보다 대체적으로 불량한 지반이 넓게 분포하는 것으로 조사되었다.

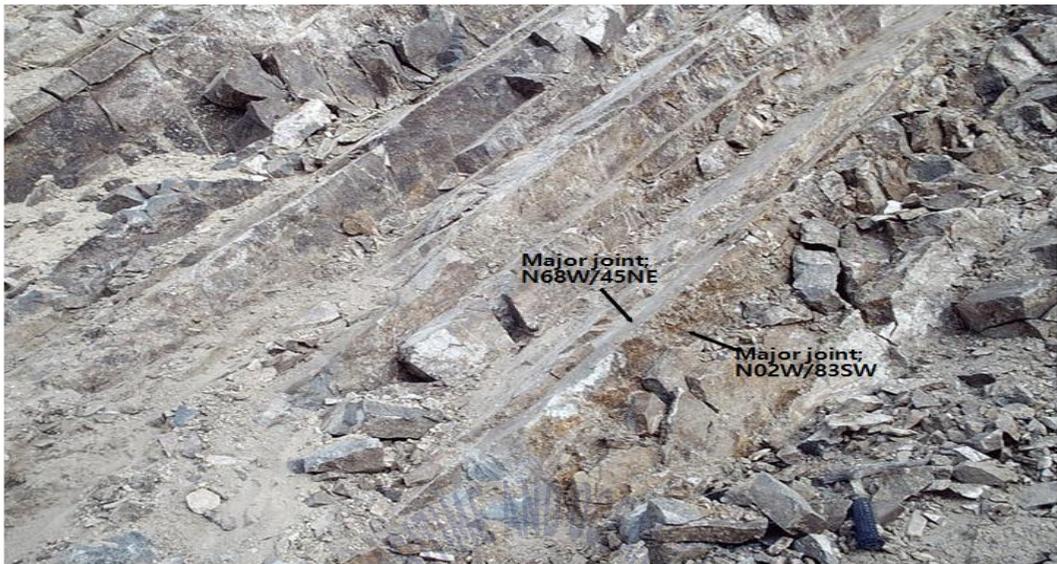
조사된 불연속면은 절리 및 절리와 유사한 방향을 가지는 단층 등이다. 본 검토비탈면에서 조사된 절리군은 2방향의 주절리군들과 기타 부절리군들이 조사되었고, 절리면의 주향 및 경사는 N40W/32SW, N68W/45NE, N02W/ 83SW, N64E/71NW, N04E/85NW, N66W/54NE, N16E/82NW, N72W/48NE, N02E/84NW, N70W/49NE, N07E/89NW, N72W/42NE, N07W/86SW, N78W /43NE, N60E/72NW, N05E/85NW, N10E/24NW인 것으로 조사되었고 비탈면 중앙부에서 조사된 약 20 cm 두께의 단층점토가 협재된 단층대 주위의 절리면들의 상태는 점토등이 코팅되었거나 풍화가 심한 불량한 상태이나 단층대의 영향범위에서 벗어난 절리면들은 대체적으로 양호한 것으로 조사되었다.

Fig. 3.110 Major joint on the periphery of fault zone : Clay coating and severe weathering

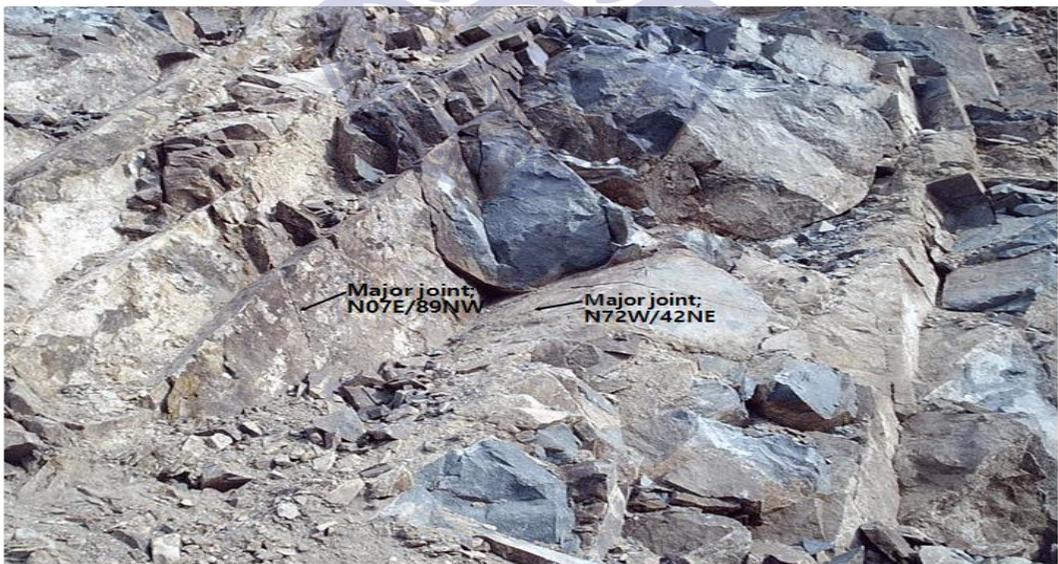
Fig. 3.111 Major joint on the periphery of fault zone - poor joint planes

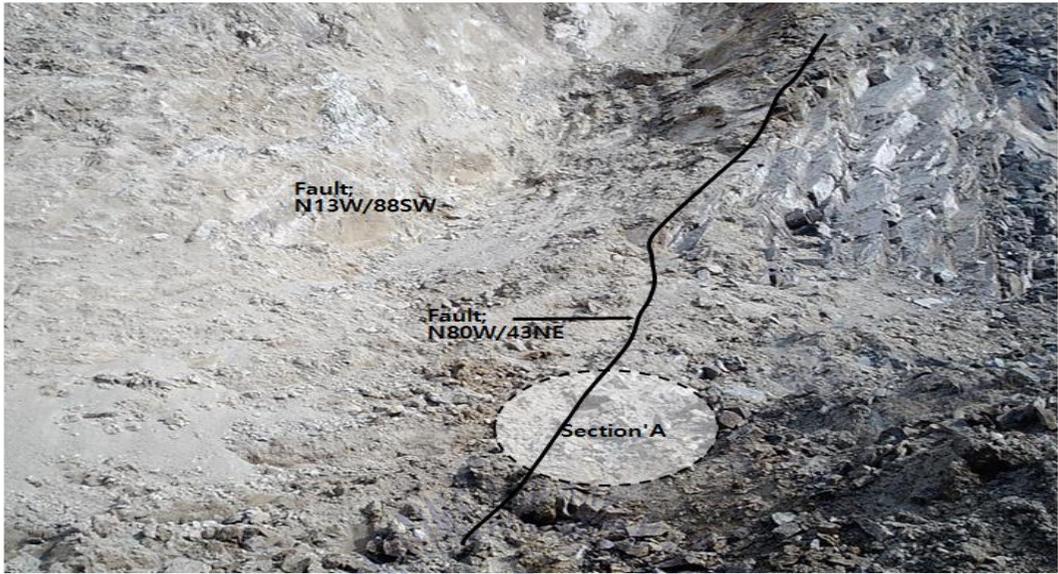
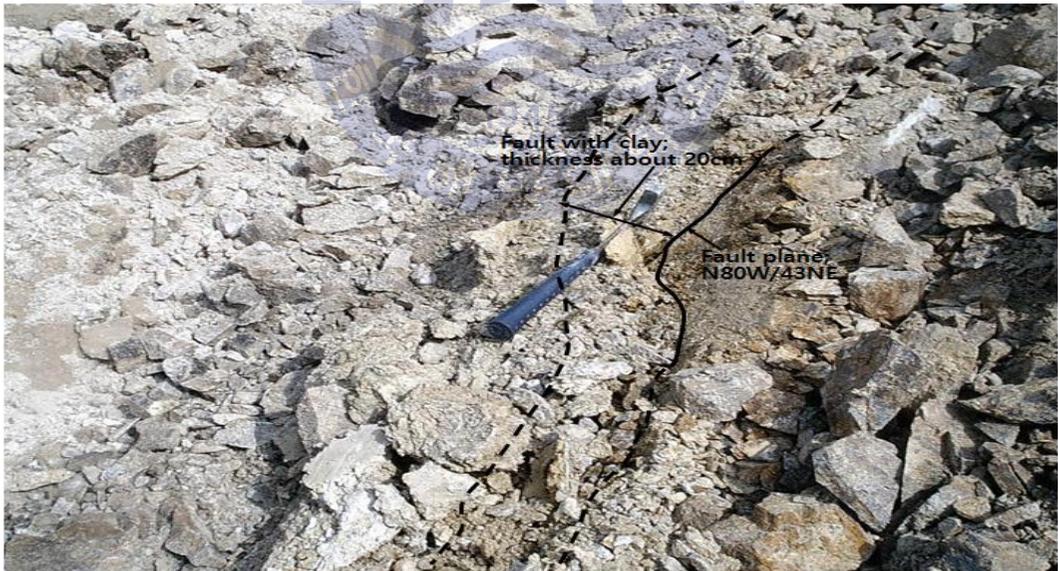
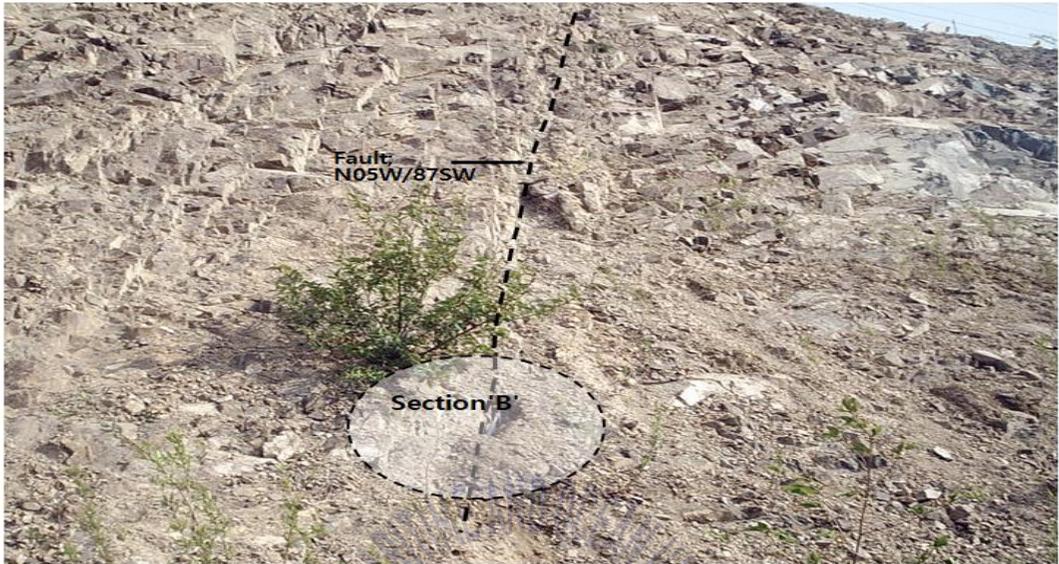
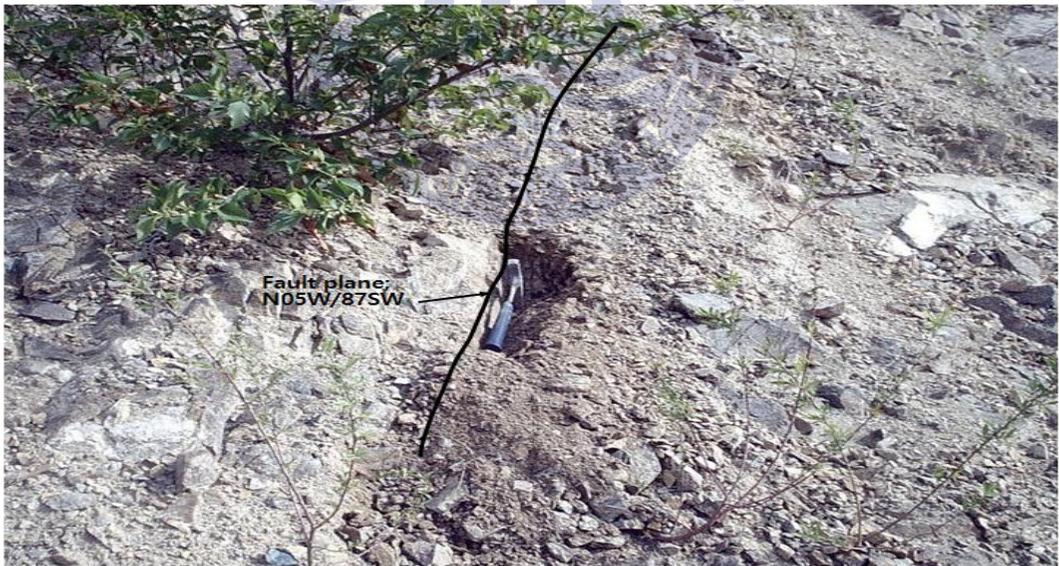
본 검토비탈면에서 조사된 단층은 주절리군들과 유사한 방향으로서, 비탈면 중앙부에서 조사된 약 20 cm 두께의 단층점토가 협재된 중규모의 단층대인 N64~80W/42~55NE 방향 단층과 N05~13W/87~88SW 및 N06E/83NW 방향을 가지는 다수의 단층이 조사되었다(Figs. 3.110~3.115).

Fig. 3.112 Fault zone at middle slope(STA.0+090)

Fig. 3.113 Fault plane and fault with clay at 'A' section

Fig. 3.114 Fault zone at left slope(STA.0+160)

Fig. 3.115 Fault zone at 'B' section

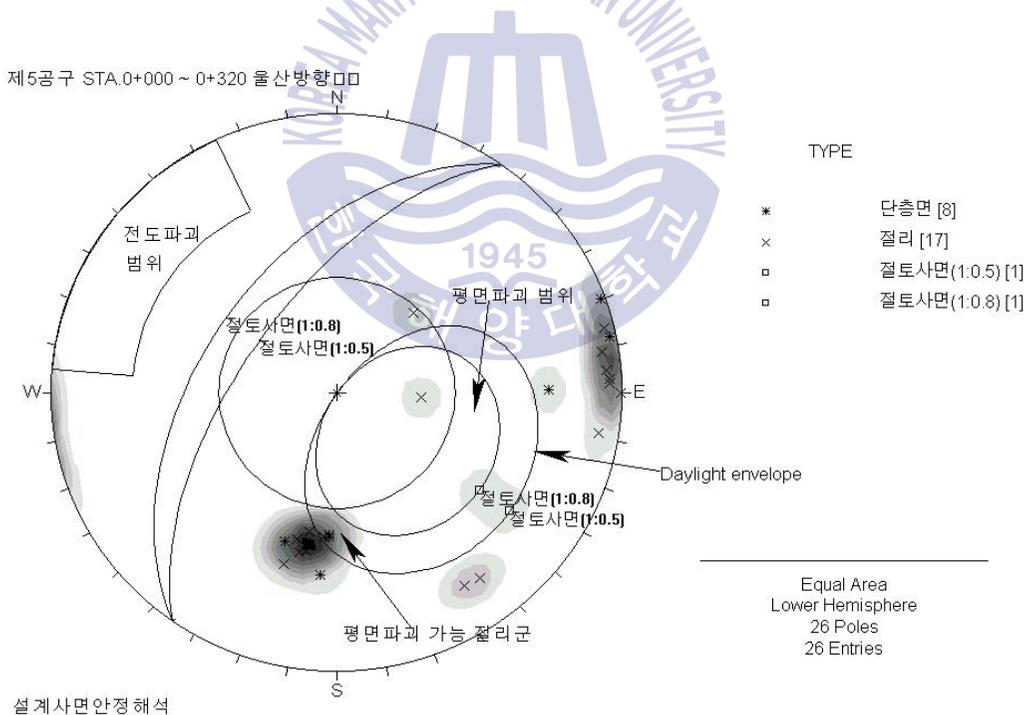
Fig. 3.118 Toppling failure - Stability, Plane failure-Instability

실시설계시 절리면 내부마찰각인 34°, 절취비탈면 경사 및 경사방향을 63, 51/305(사면경사 1:0.5, 1:0.8)를 적용하여 평사투영법에 의한 사면안정 해석을 실시한 결과는 Fig. 3.118과 같으며 평면 및 전도파괴 해석결과 불연속면에 의한 전도파괴 가능성은 없는 것으로 판단되었고 일부 주절리군 및 단층면이 평면파괴 범위에 포함되어 있으므로, 일부 주절리 및 단층에 의하여 평면파괴 가능성이 있어 불안정한 것으로 판단되었다.

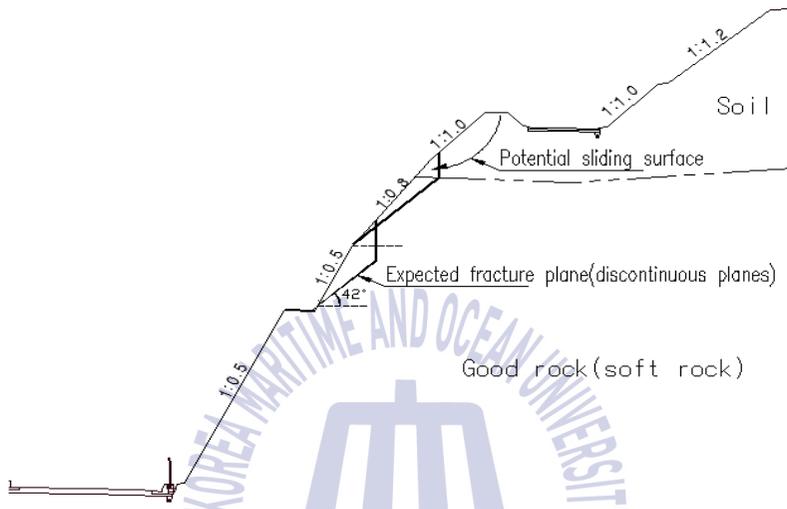
Fig. 3.120 Cross section of back analysis at STA.0+080

하부 비탈면 지반상태는 대체로 양호하나 일부구간(STA.0+050~0+090)에서 중앙부에 발달한 단층대로 인하여 절리면 상태가 불량하여 불연속면을 따른 소규모 썩기파괴 혹은 평면파괴가 발생한 구간으로서 해석단면은 STA. 0+080단면을 적용하였다(Fig. 3.120).

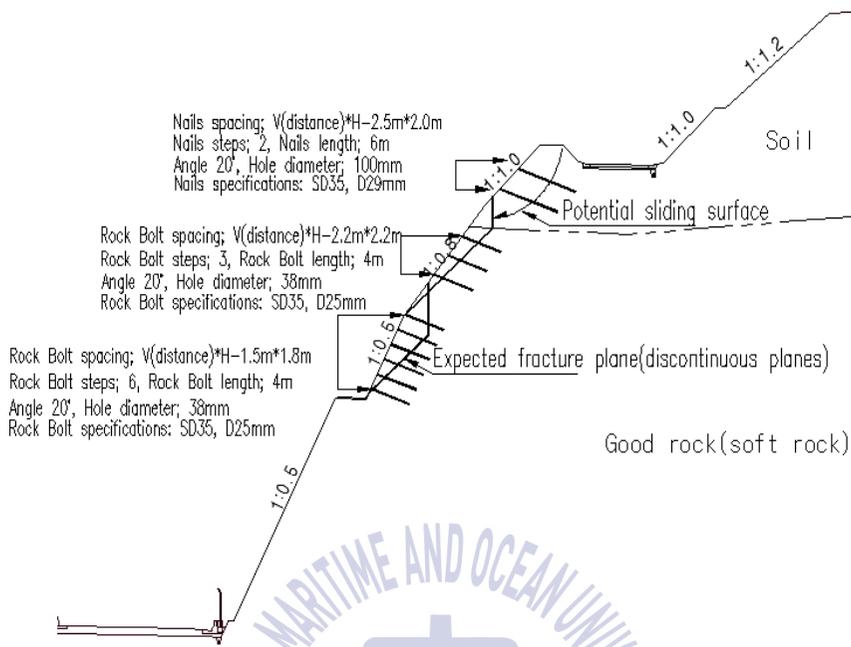
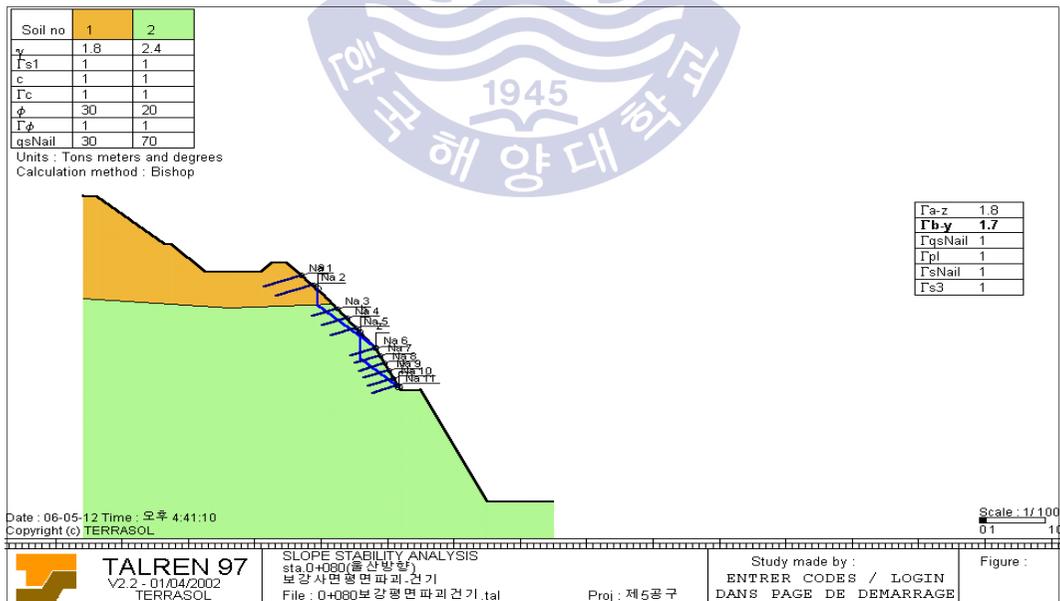
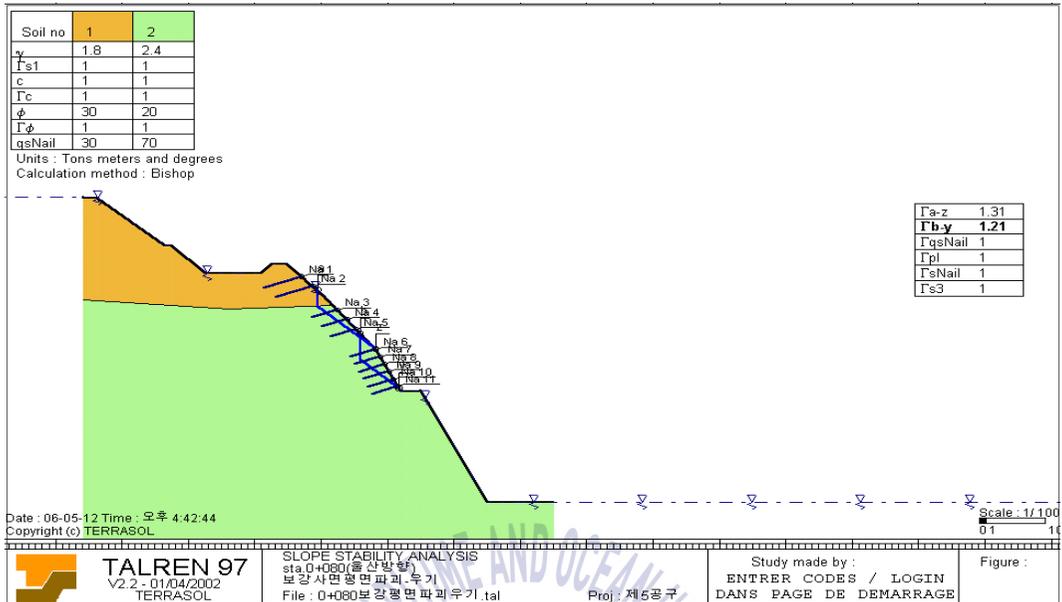
Fig. 3.121 Cross sectional view of reinforced slope

Fig. 3.122 Dry case($F_s: 1.70 > 1.5$)

Fig. 3.123 Rainy case(F_s : 1.21 > 1.2)

야외조사 및 안정해석 결과 부체도로 하부 일부구간이 토사이거나 혹은 불연속면 상태가 불량하여 불안정한 구간이 일부구간(STA. 0+010~0+090, STA.0+050~0+090)이며 절취비탈면 경사가 부분별로 상이하므로 Fig. 3.121과 같이 구간별로 보강규격을 다르게 하였다. 부체도로 하부 구간에 대하여 nailing 보강공법(L=6M 2단, 규격 2.5 × 2.0, 제원 SD35, D29mm)과 표면처리공법을 적용하여 요구되는 안전율을 확보하였다. 양호한 지반(발파암)에서 불량한 상태의 불연속면을 따른 평면파괴가 예상되는 비탈면에는 rock bolt(L=4M 3~6단, 규격 1.5~2.2 × 1.8~2.2, 제원 SD35, D29mm)와 낙석방지망 보강공법을 적용하였다. Figs. 3.122과 3.123은 양호한 지반(발파암)에서의 불량한 상태의 불연속면을 따른 평면파괴 해석 결과이다.

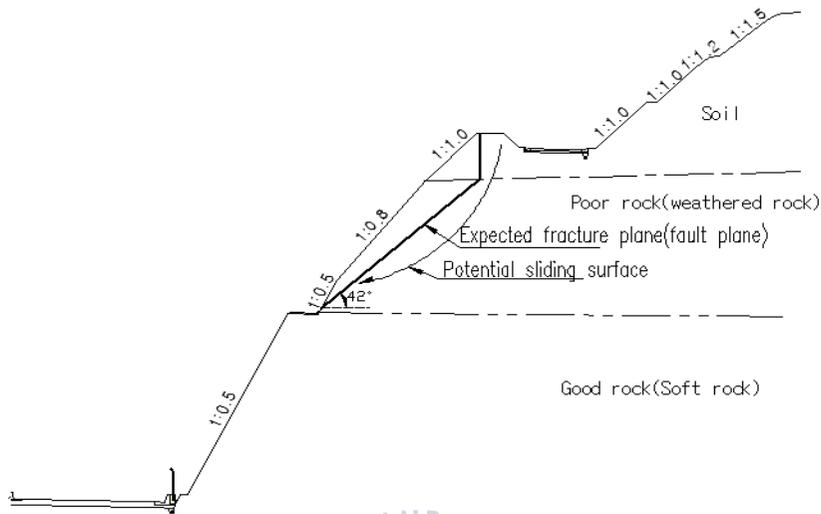
Fig. 3.124 Cross section of back analysis at STA.0+100

II구간은 비탈면 중앙부에 발달한 단층면을 따라 비탈면 파괴가 발생한 구간으로서 I 구간(우측구간)과 비교하여 지반상태가 대체적으로 불량하며 특히 일부 구간(STA.0+090~0+140구간)은 상부에서 3 m 소단 위치까지 불량한 지반이 넓게 분포하는 것으로 조사되었으며, 해석단면은 비탈면의 안정성을 고려하여 불량한 지반이 넓게 분포하는 구간 중에서 STA.0+100단면을 적용하였다(Fig. 3.124).

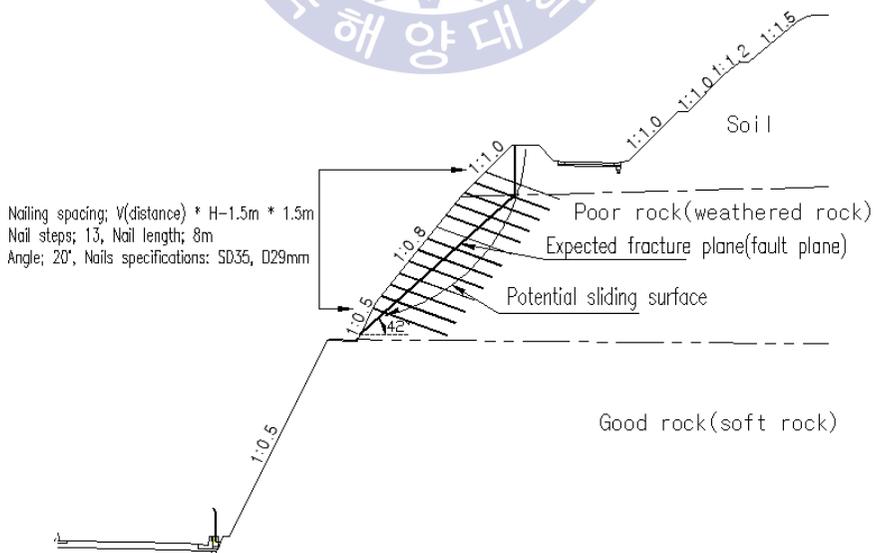
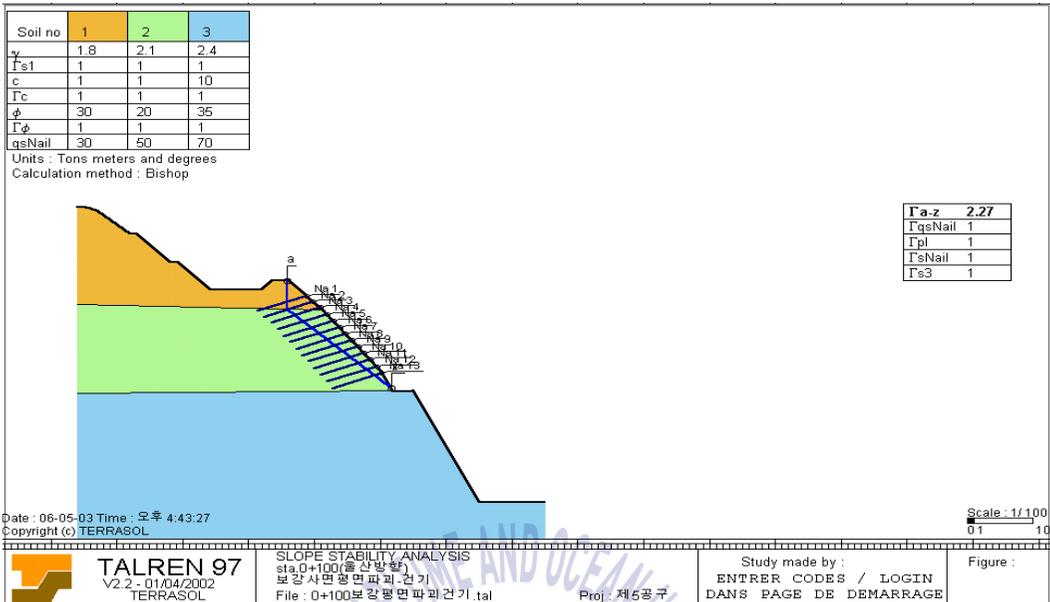
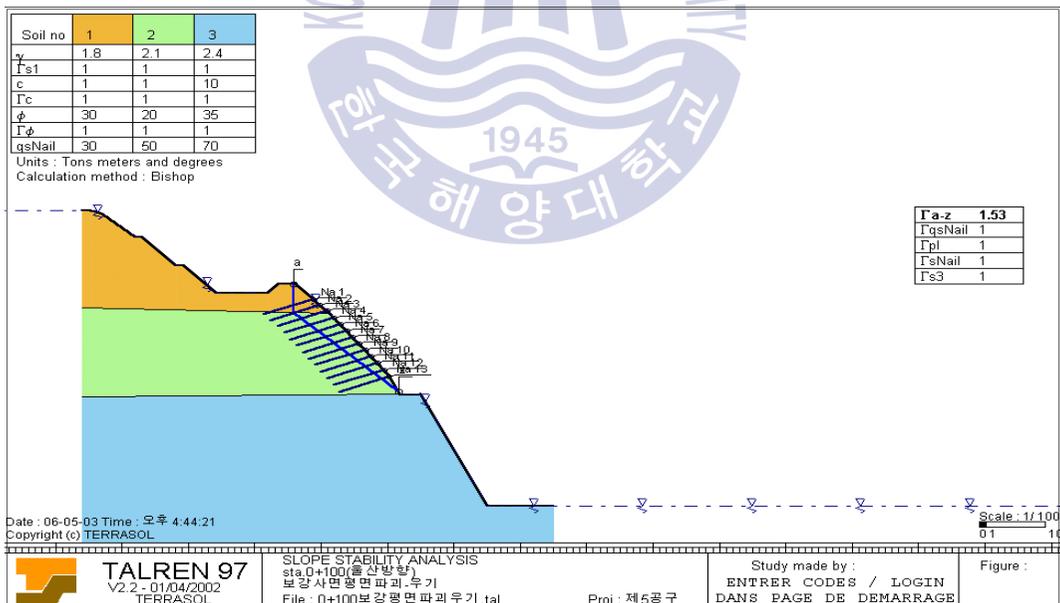
Fig. 3.125 Cross sectional view of reinforced slope

Fig. 3.126 Dry case(F_s ; 2.27 > 1.5 , \therefore O.K)

Fig. 3.127 Rainy case(F_s ; 1.53 > 1.2 , \therefore O.K)

설계시와 상이하게 지반상태가 불량하거나 혹은 단층면을 따라 평면 파괴 가능성이 있어 불안정한 STA.0+090~0+140에 대해서만 nailing보강공법을 적용하였다(Fig. 3.125). Figs. 3.126와 3.127는 단층면을 따른 평면파괴 해석 결과이다.

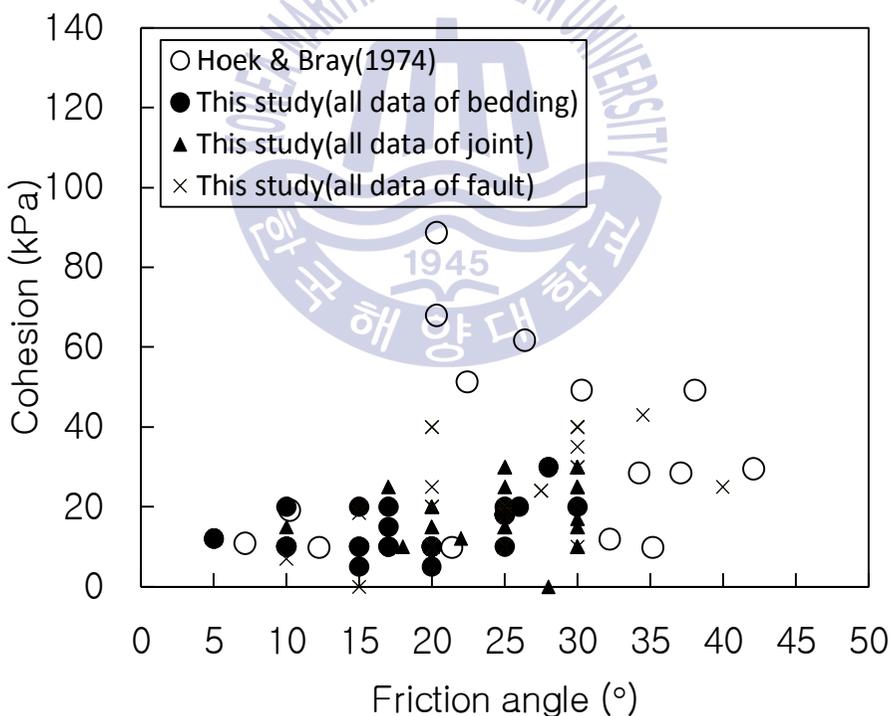
Fig. 4.1 Relationship between the friction angle and cohesion obtained from the failed rock slope discontinuities in Gyeongsang basin(Yangsan fault system) with the data proposed from Hoek and Bray(1974)

Fig. 4.1은 재 산정된 불연속면의 점착력과 내부마찰각 자료 전체를 도시한 것이다(검은색 원은 층리를, 검은색 삼각형 절리를, 엑스는 단층을 각각 나타냄). 비교를 위해 점착력 범위 100 kPa 이하에 해당되는 Hoek and Bray(1974)의 자료도 같이 도시하였다(흰 원). 기존 Hoek and Bray(1974) 자료는 전체 암반에 대한 역해석 결과인데 본 연구처럼 불연속면 관련 자료 대부분은 점착력이 100 kPa 보다 작으므로 이를 고려하여 이에 해당되는 자료만을 원래 그림으로부터 추출하여 같이 도시한 것이다. 전체적으로 본 연구에서 재 산

정된 점착력(17 kPa)과 내부마찰각(22°)이 Hoek and Bray가 제시한 값(점착력 35 kPa, 내부마찰각 26°)보다 작은 것을 알 수 있다. 이것은 연구 대상 지역의 퇴적암이 가지고 있는 특성으로 특히 경상분지 퇴적암에 발달된 불연속면의 특성에 기인된 것으로 판단된다. 또한 서로 다른 전단강도 산정법에서도 일부 전단강도의 차이가 유발되었을 수도 있을 것이다. 본 연구에서는 역 해석 대신 비탈면에 대한 face mapping을 실시해서 불연속면 형상, 조도, 각도, 충전물 유무, 종류, 두께, 그리고 파괴형태 등을 면밀히 검토하여 전단강도를 산정하였다.

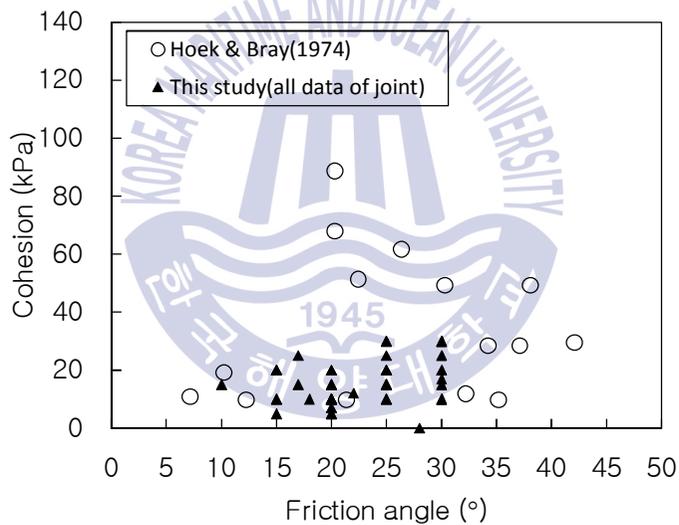
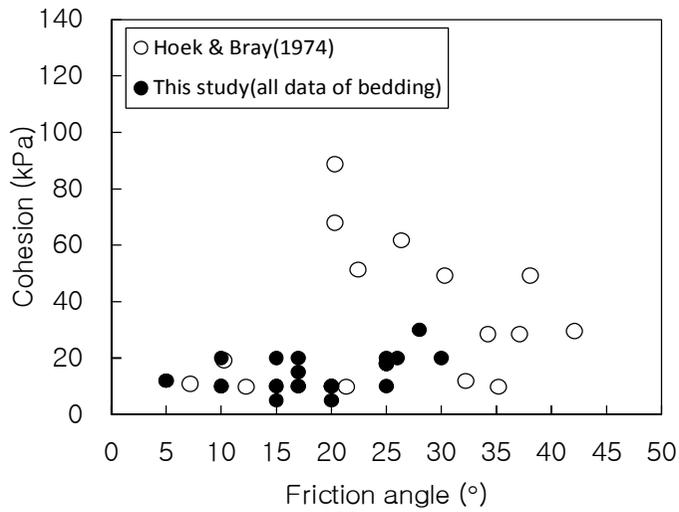
Fig. 4.2는 재 산정된 불연속면의 점착력과 내부마찰각을 불연속면 종류에 따라 각각 도시한 것이다. Hoek and Bray(1974)가 제시한 결과에 비교해 보면 전체적으로 점착력은 매우 작게 나타나고 마찰각도 상대적으로 작은 것을 알 수 있다. 특히 층리의 경우 절리나 단층에 비해 상대적으로 작은 값을 보이는 데 이것은 불연속면이 토사로 코팅 되어 있고 층리면에 풍화잔존물인 점토가 존재하기 때문이다. 또한 점토 잔존물이 존재하는 층리면을 따라 지하수가 누출되는 영역도 있어 점착력과 마찰각이 상대적으로 작게 나타나는 것으로 보인다.
