工學博士 學位論文

경상분지 양산단층대구간 파괴 비탈면에서
불연속면 전단강도 평가

Evaluation of Shear Strength of Discontinuity Plane
in Failed Slopes of Yangsan Fault System in Gyeongsang Basin

韓國海洋大學校 大學院

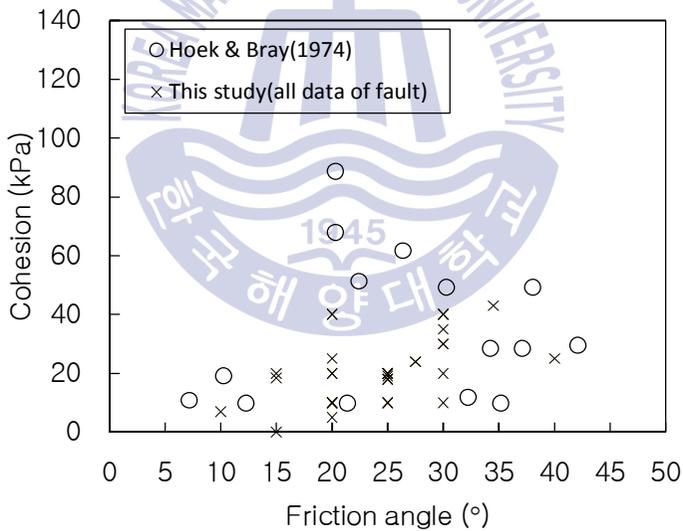
(c) Fault

Fig. 4.2는 재 산정된 불연속면의 점착력과 내부마찰각을 불연속면 종류에 따라 각각 도시한 것이다. Hoek and Bray(1974)가 제시한 결과에 비교해 보면 전체적으로 점착력은 매우 작게 나타나고 마찰각도 상대적으로 작은 것을 알 수 있다. 특히 층리의 경우 절리나 단층에 비해 상대적으로 작은 값을 보이는 데 이것은 불연속면이 토사로 코팅 되어 있고 층리면에 풍화잔존물인 점토가 존재하기 때문이다. 또한 점토 잔존물이 존재하는 층리면을 따라 지하수가 누출되는 영역도 있어 점착력과 마찰각이 상대적으로 작게 나타나는 것으로 보인다.

Fig. 4.2 Relationship between the friction angle and cohesion to type of discontinuity with the data proposed from Hoek and Bray(1974)

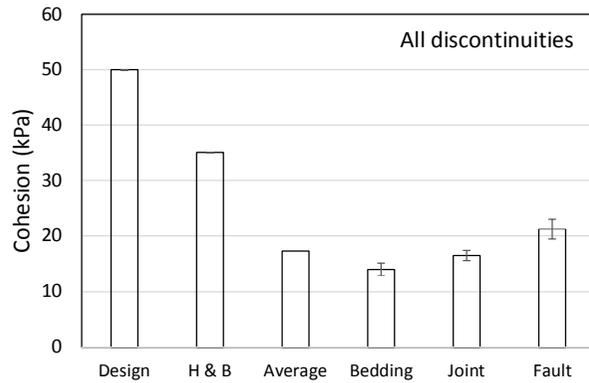
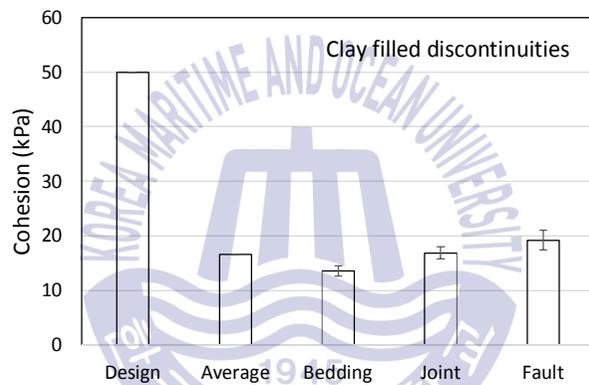
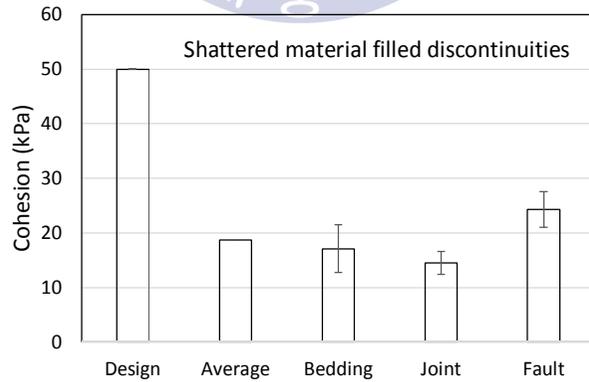
Fig. 4.3 Comparison of cohesion values to discontinuity types and states

Fig. 4.3은 점착력만을 비교한 것으로 (a) 전체 불연속면 자료, (b) 불연속면에 점토 충전물이 존재하는 경우, (c) 불연속면에 파쇄물이 존재하는 경우에 해당된다. 값은 불연속면에 대한 값과 이들의 평균값, 설계값 그리고 Hoek and Bray가 제시한 값을 같이 도시하였다. 표준오차도 같이 도시하였는데 전체 불연속면의 자료에 대한 층리, 절리, 단층에서 표준오차는 각각 1.12, 0.95, 1.74이다. 불연속면에 점토 충전물이 존재하는 경우 층리, 절리, 단층의 표준오차는 각각 0.94, 1.07, 1.8이다. 불연속면에 파쇄물이 존재하는 경우 층리, 절리, 단층의 표준오차는 각각 4.40, 2.07, 3.29이다. 파쇄물이 존재하는 경우가 점토 충전물이 존재하는 경우보다 전체적으로 오차 범위가 큰데 이것은 분석에 사용된 자료가 상대적으로 적어서 발생한 것이므로 주의가 필요하다.

Fig. 4.3(a)를 보면 불연속면 평균값이 설계값 보다 1/2이상 매우 작은 것을 알 수 있다. Hoek and Bray가 제시한 값과 비교하면 불연속면 평균값과 거의 1/2 수준임을 알 수 있다. 이것은 설계시 고려된 불연속면의 점착력 상태가 실제와 많은 차이가 있음을 보여주는 것이다. 각 불연속면에 대해 살펴보면 층리의 경우가 점착력이 가장 작게 산정되었으며 그 다음으로 절리, 단층 순으로 나타났다. 층리의 점착력은 평균값보다도 작고 절리나 단층보다도 작아 층리가 불연속면 중에서 점착력에서 가장 취약한 특징을 보임을 알 수 있다. 이것은 분석된 층리 중 지하수의 유출이 발생하는 대상 사면이 분포되어 있기 때문으로 판단된다. Fig. 4.3(b)와 4.3(c)의 불연속면 평균값을 보면 불연속면의 상태에 관계없이 매우 유사한 결과를 나타내고 있다. 하지만 불연속면에 파쇄물이 존재하는 경우 층리가 아닌 절리 불연속면이 가장 작은 점착력을 보이는 것으로 나타났다. 불연속면에 파쇄물이 존재하는 경우 층리 보다는 절리가 점착력에 가장 큰 영향을 미치는 불연속면임을 알 수 있다.

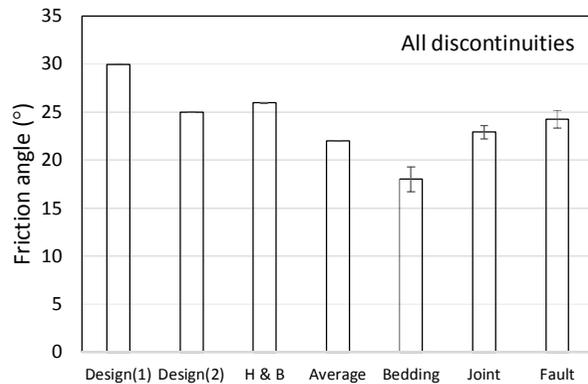
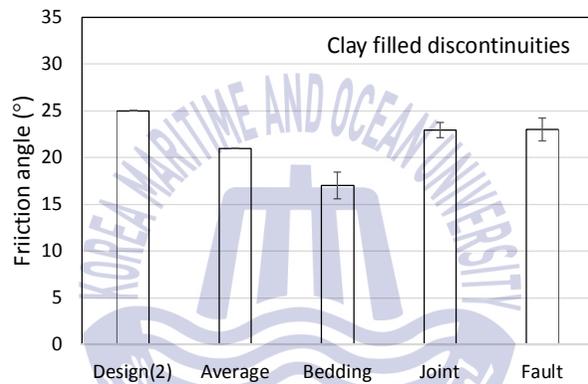
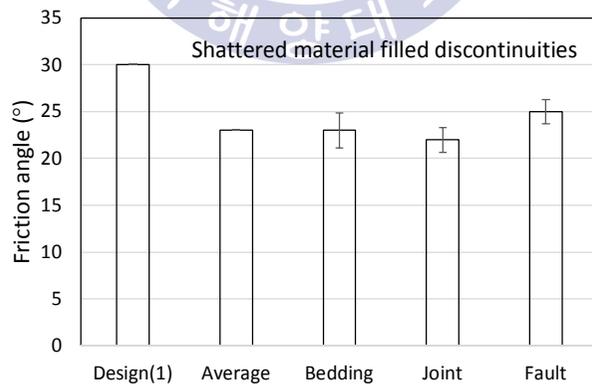
Fig. 4.4 Comparison of friction angle values to discontinuity types and states

Fig. 4.4는 내부마찰각만을 비교한 것이다. 값은 불연속면에 대한 값과 이들의 평균값, 설계값 그리고 Hoek and Bray가 제시한 값을 같이 도시하였다. 설계 값은 설계 시 절리면인 경우(Design(1)=30°)와 점토 충전물이 있는 경우(Design(2)=25°) 두 가지를 고려하였기 때문에 같이 도시하였다(Table 2.27). 표준오차도 같이 도시하였는데 전체 불연속면의 자료에 대한 층리, 절리, 단층에서 표준오차는 각각 1.28, 0.71, 0.91이다. 불연속면에 점토 충전물이 존재하는 경우 층리, 절리, 단층의 표준오차는 각각 1.44, 0.83, 1.24이다. 불연속면에 파쇄물이 존재하는 경우 층리, 절리, 단층의 표준오차는 각각 1.90, 1.32, 1.29이다. 점착력에서와 마찬가지로 파쇄물이 존재하는 경우가 점토 충전물이 존재하는 경우보다 전체적으로 오차 범위가 큰데 이것은 분석에 사용된 자료가 상대적으로 적은데서 기인된 문제이다.

Fig. 4.4(a)를 보면 불연속면 평균값이 설계값 보다 작은 것을 알 수 있다. Hoek and Bray가 제시한 값과 비교해도 작게 나타는 것을 알 수 있다. 이것은 설계시 고려된 불연속면의 상태가 실제와 많은 차이가 있음을 보여주는 것이다. 각 불연속면에 대해 살펴보면 층리의 경우가 점착력에서처럼 내부마찰각이 가장 작게 산정되었다. 그 다음으로 절리, 단층 순으로 나타났다. 층리의 내부마찰각은 평균값보다도 작고 절리나 단층보다도 작아 층리가 불연속면 중에서 내부마찰각에서 가장 취약한 특징을 보임을 알 수 있다.

Fig. 4.4(b)는 불연속면에 점토충진물이 존재하는 경우로 전체적인 경향과 유사한 것으로 나타났다. 하지만 불연속면에 파쇄물이 존재하는 Fig. 4.4(c)를 보면 전체적인 경향은 유사하지만 절리 불연속면이 가장 작은 내부마찰각을 보이는 것으로 나타났다. 불연속면에 파쇄물이 존재하는 경우 층리보다는 절리가 내부마찰각에 가장 큰 영향을 미치는 불연속면임을 알 수 있다.

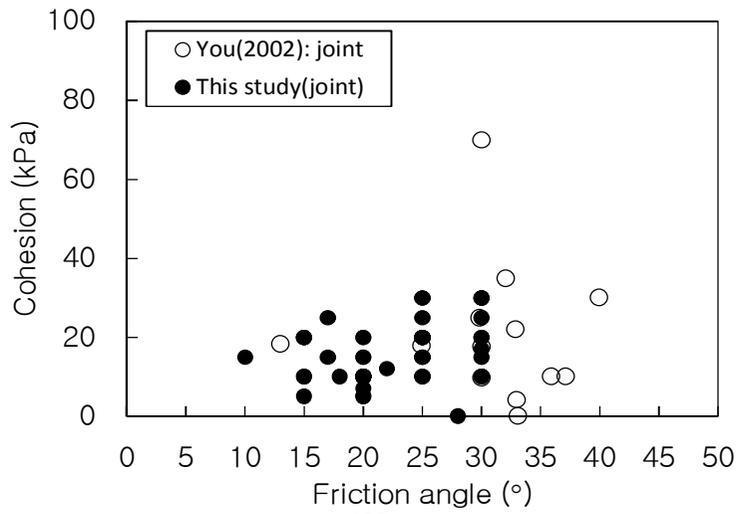
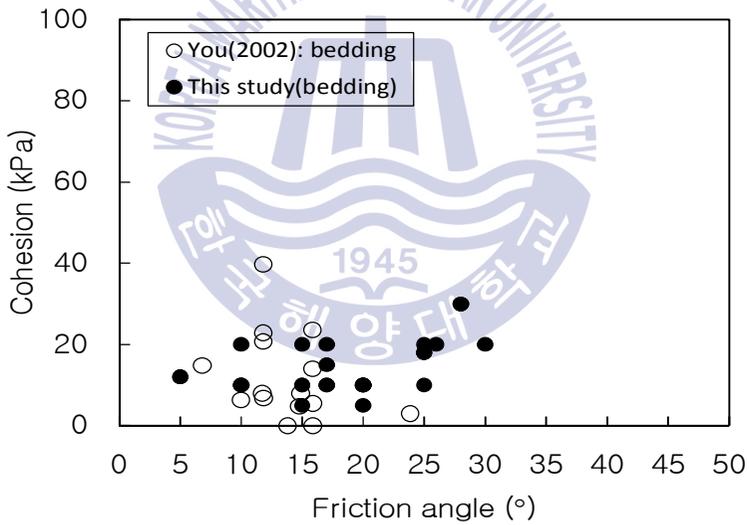
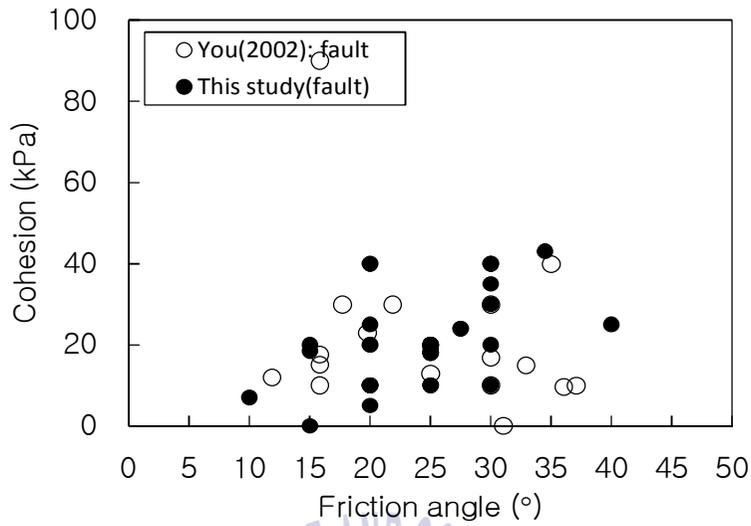
Fig. 4.5 Relationship between the friction angle and cohesion obtained from the failed rock slope discontinuities in Gyeongsang basin(Yangsan fault system) with the data proposed from You(2002)

Fig. 4.5는 재 산정된 불연속면의 점착력과 내부마찰각을 You(2002)가 퇴적암에 대해 제시한 자료와 비교한 것이다. You(2002)가 제시한 자료는 구마고속도로, 남해고속도로, 중앙고속도로 구간의 중생대 퇴적암에 대해 안전율 1.0을 기준으로 한 한계평형해석에 의한 역해석을 통해 제시된 전단강도이다.

Fig. 4.5를 보면 전체적으로 본 연구를 통해 산정된 점착력과 내부마찰각이 You가 제시한 값과 서로 잘 맞는 것을 알 수 있다. 특히 절리와 단층의 경우 층리에 비해 일치도가 매우 높은 것으로 나타났다. 층리의 경우 점착력은 서로 유사하나 본 연구를 통해 산정된 내부마찰각이 조금 크게 나타났다. 본 연구 대상 지역의 암은 주로 세일 및 이암으로 구성되어 있고, 층리, 절리, 단층 등의 불연속면이 많이 발달되어 있고, 팽윤(swelling) 및 슬레이킹(slaking) 현상이 강하게 나타나 강도 정수 저하가 쉽게 일어나는 특징을 가지고 있는 것으로 알려져 있어 내부마찰각이 다른 지역에 비해 작게 산정될 것으로 예상되었는데 예상과 다른 결과가 제시되었다. 이 부분에 대해서는 다른 지역에 대한 추가적인 자료와 비교 검토 후 판단을 하는 것이 필요할 것 같다. 예상할 수 있는 다른 원인으로는 앞서 4.1절에서 언급된 것처럼 전단강도 산정법의 차이일 수도 있다. 본 연구의 방법과는 다르게 You(2002)는 안전율 1.0을 기준으로 한계평형법을 통해 전단강도를 제시하였다.

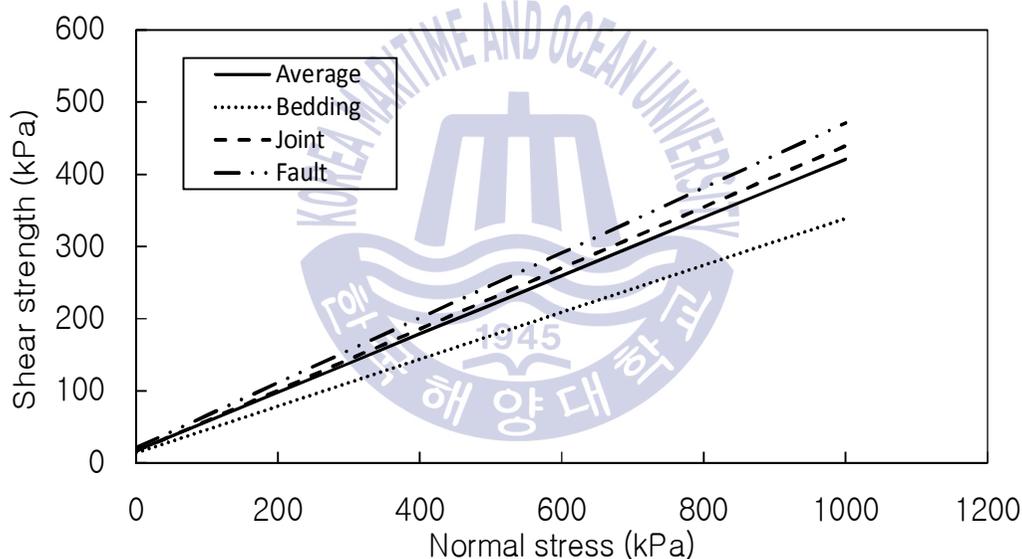
Fig. 4.7 Shear strength versus normal stress curves applied Mohr-Coulomb failure criterion for bedding, joint, fault and averaged value

Fig. 4.7은 앞에 제시된 식을 전단강도와 수직응력의 향으로 MC파괴기준을 도시화 한 것으로 층리, 절리, 단층뿐만 아니라 이를 자료에 대한 평균값도 같이 나타냈다. 4.2절의 결과와 동일하게 나타났다. 층리의 경우 절리나 단층에 비해 상대적으로 작은 전단강도를 보이는 데 이것은 불연속면이 토사로 코팅 되어 있고 층리면에 풍화잔존물인 점토가 존재하고, 점토 잔존물이 존재하는 층리면을 따라 지하수가 누출되는 영역도 있기 때문이다. 평균값은 절리와 매우 유사한 것을 보이는 것으로 나타났다.

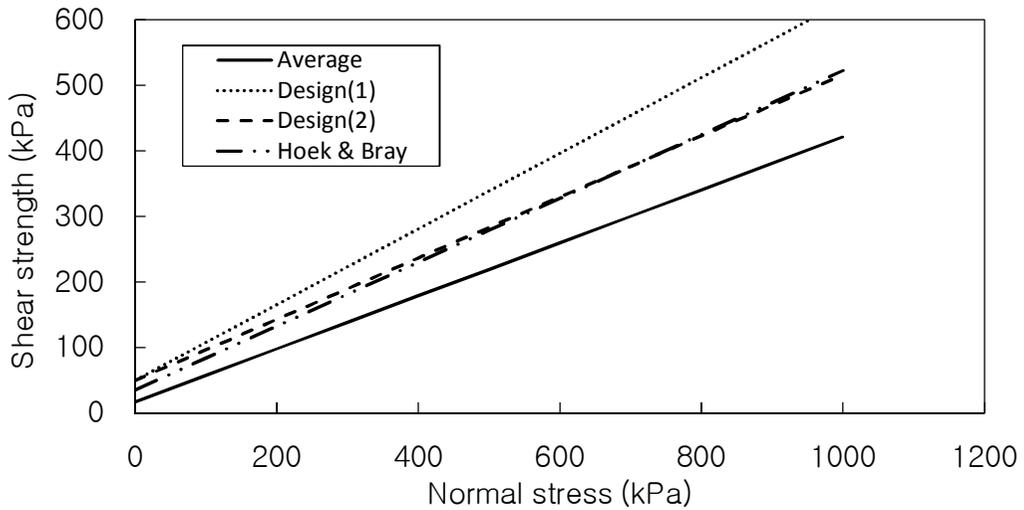
Fig. 4.8 Shear strength versus normal stress curves applied Mohr-Coulomb failure criterion for design, Hoek & Bray, and averaged value

Fig. 4.8은 비교를 위해 Fig. 4.7의 평균값과 Hoek and Bray(1974)(점착력 100 kPa 이하에 해당되는 자료) 값과 설계에서 사용된 값(점착력 5 kPa, 내부마찰각 25°, 30°)을 같이 MC파괴기준을 도시하였다. 4.2절의 결과와 같이 전체적으로 본 연구에서 제시된 MC파괴기준이 Hoek and Bray의 MC파괴기준보다 작은 것을 알 수 있다. 설계값과 비교하면 내부마찰각 30°를 적용한 경우(Design(1)) MC파괴기준 사이에 상당한 차이가 있음을 알 수 있다. 이것은 앞서 여러 번 언급한 바와 같이 연구 대상 지역의 퇴적암이 가지고 있는 특성에 기인된 것으로 판단된다.

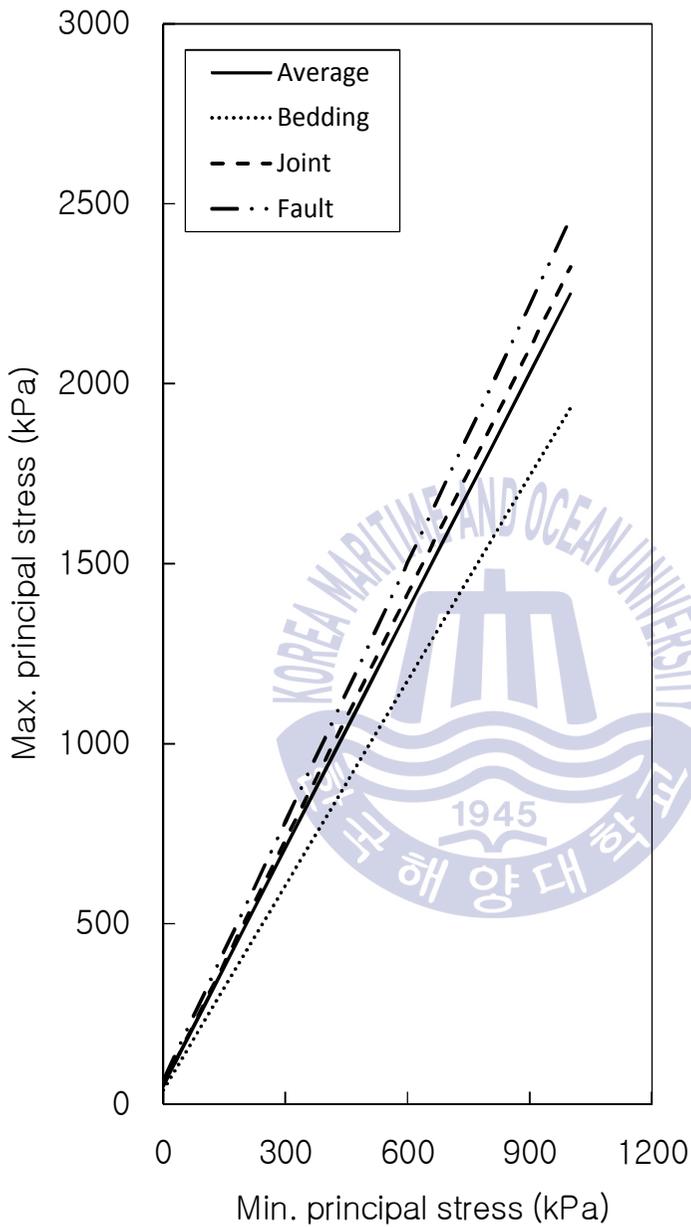
Fig. 4.9 Mohr-Coulomb failure criterion expressed with principal stress for bedding, joint, fault and averaged value

Fig. 4.9은 절리, 층리, 단층과 이들 불연속에 대한 평균을 같이 도시한 것이다. Fig. 4.10은 불연속면 평균과 설계 및 Hoek and Bray 기준을 같이 도시한 것이다. 경향은 전단응력으로 표시한 Fig. 4.7 및 Fig. 4.8 동일한 것을 알 수 있다. 각 불연속면, 절리, 층리, 단층에 대한 주응력으로 표현한 MC 파괴기준은 식(4.7, 4.8, 4.9, 4.10)과 같다.

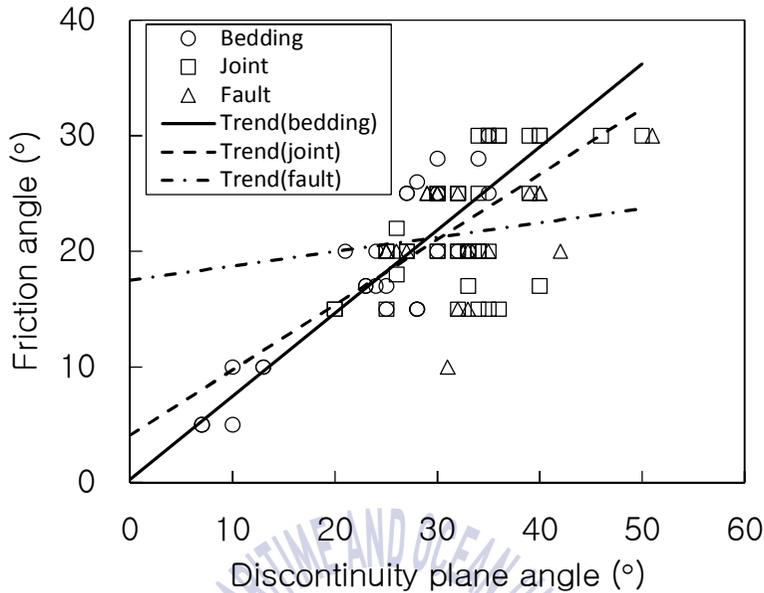
Fig. 4.11 Relationships between friction angle and discontinuity plane angle of joint, bedding, and fault

Fig. 4.11은 산정된 내부마찰각과 측정된 불연속면 각도 자료 전체를 도시하였다(왼은 층리를 사각형은 절리, 삼각형은 단층을 각각 나타냄). 불연속면에 파쇄물이 존재하는 경우는 자료 부족으로 개별적 분석은 이루어지지 않았고 불연속면에 점토 충전물이 존재하는 경우와 함께 분석이 이루어졌다. Fig. 4.11은 또한 불연속면 간의 비교를 위한 것으로 추세선도 같이 도시하였다. 전체적으로 내부마찰각이 불연속면각 보다 낮은 경향을 보임을 알 수 있다. 이것은 불연속면에 의해 파괴된 비탈면에서 일반적으로 가늠할 수 있는 내용이며, 또한 연구에 사용된 분석자료 대부분이 파괴된 비탈면을 대상으로 이루어져서 내부마찰각 산정 시 이점을 고려했기 때문이다.

Fig. 4.11을 보면 불연속면각 약 30° 에서는 불연속면의 종류에 상관없이 약 20° 의 내부마찰각을 불연속면이 갖는 것으로 나타났다. 절리나 층리의 경우 약간의 차이는 있으나 내부마찰각과 불연속면각의 관계가 유사한 것으로 나타났다. 단층의 경우에는 층리나 절리에 비해 불연속면각에 따른 내부마찰각의 변화가 상대적으로 작은 것으로 나타났다. 이것은 경상분지 단층이 공간적 특성이 유사하다는 것을 나타내고, 반면 층리나 절리는 공간적으로 서로 다른 특성을 가지고 있는 것을 의미한다.

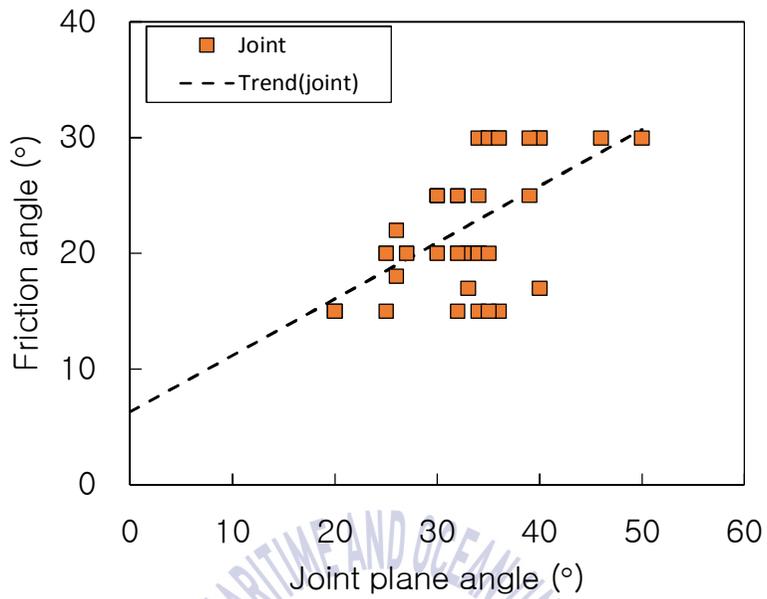
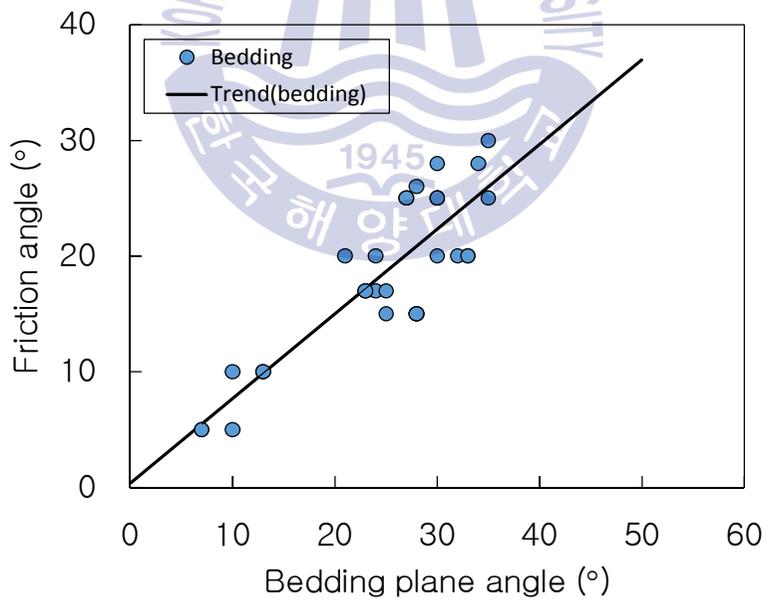
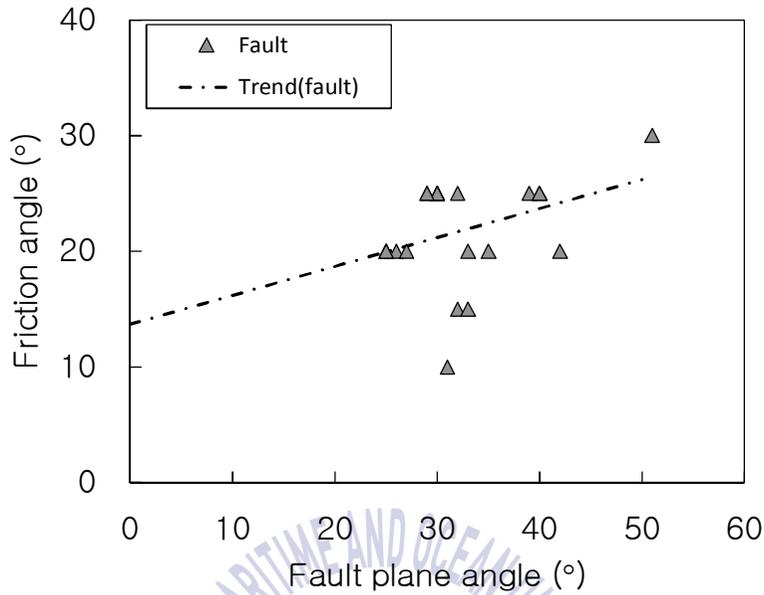
Fig. 4.12 Relationships between friction angle and discontinuity plane angle: (a) joint, (b) bedding, and (c) fault

Fig. 4.12(a), (b), (c)는 각각의 불연속면에 대한 내부마찰각과 불연속면각과를 나타낸 것이다. Y축을 내부마찰각으로 X축을 불연속면각으로 하고 자료의 추세선을 나타내면 식(4.11, 4.12, 4.13)과 같다. 특정 불연속면이 비탈면 파괴의 주 원인인 경우 아래 제안된 식을 사용해서 전단강도 정수인 내부마찰각을 산정하여 비탈면의 안정성 판단할 수 있을 것이다.

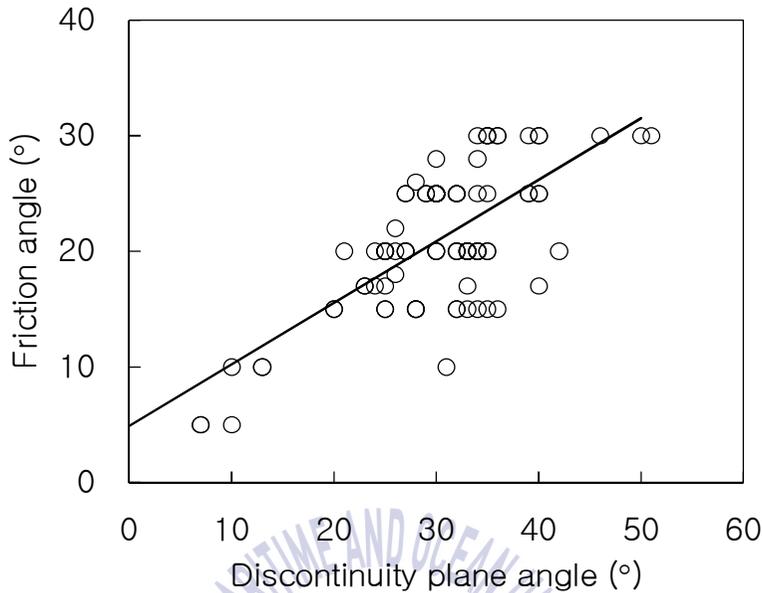
Fig. 4.13 General trend between friction angle and discontinuity plane angle of the failed rock slope discontinuities in Gyeongsang basin(Yangsan fault system)

Fig. 4.13는 전체 분석 자료에 대한 내부마찰각과 불연속면각의 추세선을 제시하기 위해 도시한 것이다. Y축을 내부마찰각으로 X값을 불연속면각으로 하고 자료의 추세선을 나타내면 식(4.14)와 같다.
