공학석사 학위논문

선박용 로프절단장치 국산화를 위한 구조해석 및 실증 연구

An Empirical Study and Structural Analysis for localization of Ship's Rope cutter

한국해양대학교 해사산업대학원

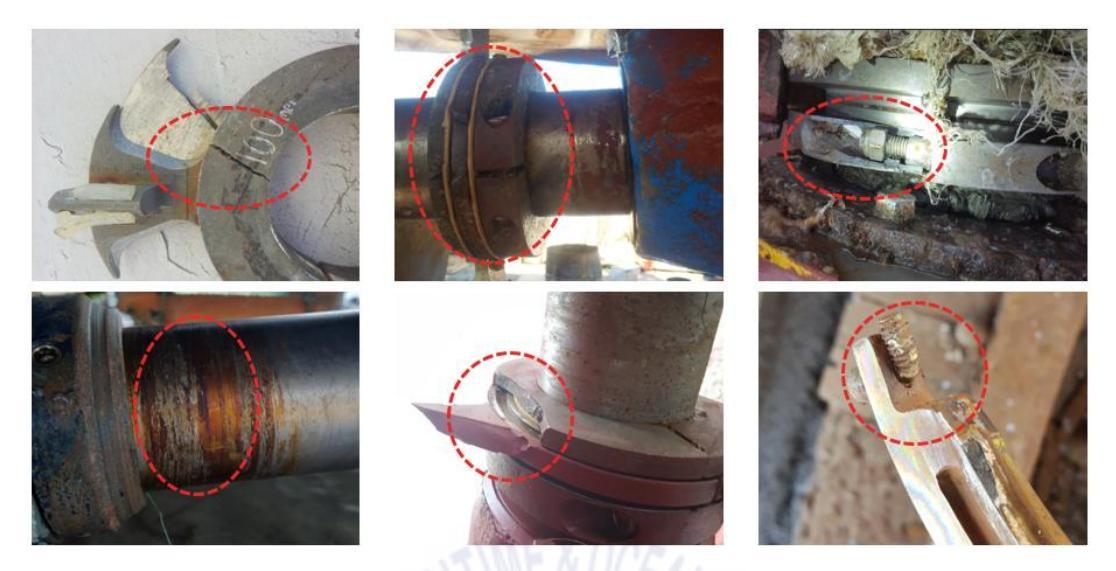
Fig. 5 기존 로프절단장치의 문제발생 유형

기존 해외제품의 국내 사용에서 발생되는 대표적인 발생 유형을 정리하면 칼 날 파단의 경우가 가장 많으며, 몸체 손상, 휘어짐, 체결부 파손, 미끌림 현상 등 다양하게 나타고 있으나 상기 모든 상황이 로프절단장치의 제 기능을 상실 한다는 점에서 구조적 문제를 내포하고 있다.

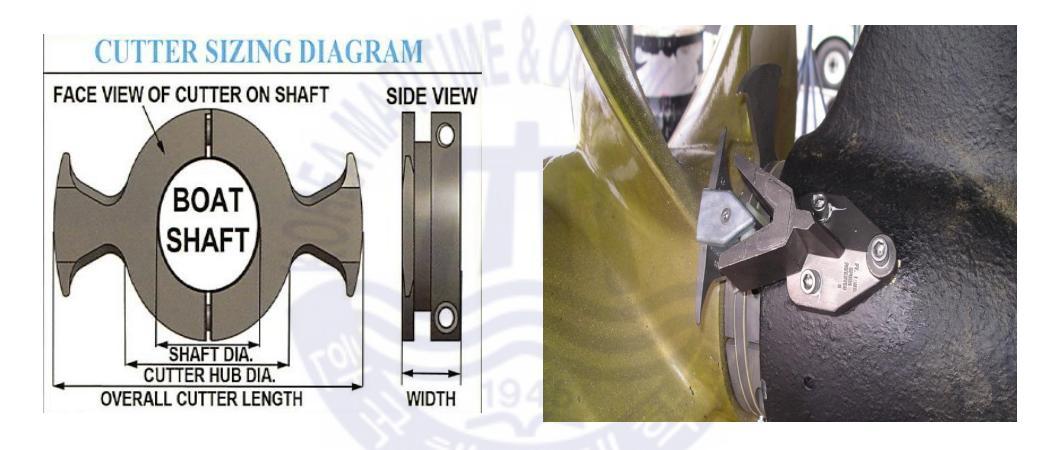
Fig. 6 Scissor type 로프절단장치

본 연구에서는 가장 널리 사용되고 있는 상기의 Scissor type 로프절단장치를 실험 대상으로 선정하였으며, 실험에 사용된 로프절단장치의 제원 및 사진은 Table 2와 Fig. 6과 같다.

설치가 간단하며 고정블레이드와 회전블레이드의 구조로서 추진축에 설치된 회전 블레이드가 돌아가면서 고정블레이드에 전단력을 주어 절단하는 방식으 로, 회전축 절단기 날은 추진축과 함께 회전하고 선체에 고정된 고정날로 가위 의 절단 방식 및 축계의 전단력을 이용하여 외부 이물질을 절단한다.

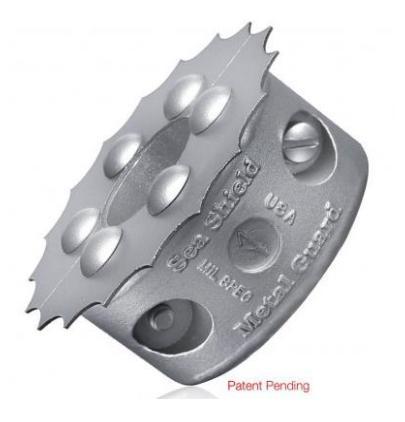
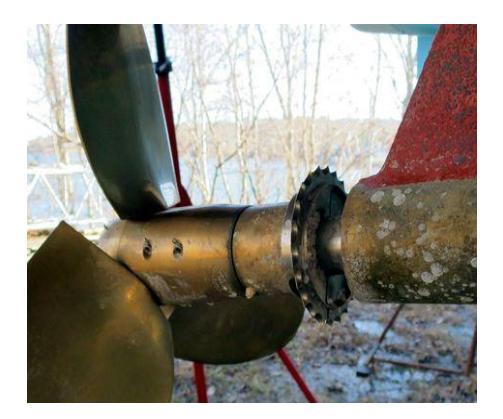
Fig. 7 Disc type 로프절단장치

회전축과 함께 회전하는 디스크에 의해 절단되는 형태이며, 로프를 절단하기 위해서는 디스크가 날카로운 칼날을 가져야 한다. 절단물은 스트러트와 프로펠 라에 동시에 걸려 장력이 발생하여야 하며 그 정도에 의해 절단 성능이 좌우 되며, 절단물이 기준치 이상을 초과하여 형성되면 절단 능력이 떨어진다.

디스크 절단 장치는 절단기 허브가 넓어 프로펠러 앞에 난류를 일으켜 케비 테이션 현상(cavitation)을 증폭시킬 수 있으며 이 때문에 고속 선박에 사용하 기에는 비실용적이다.

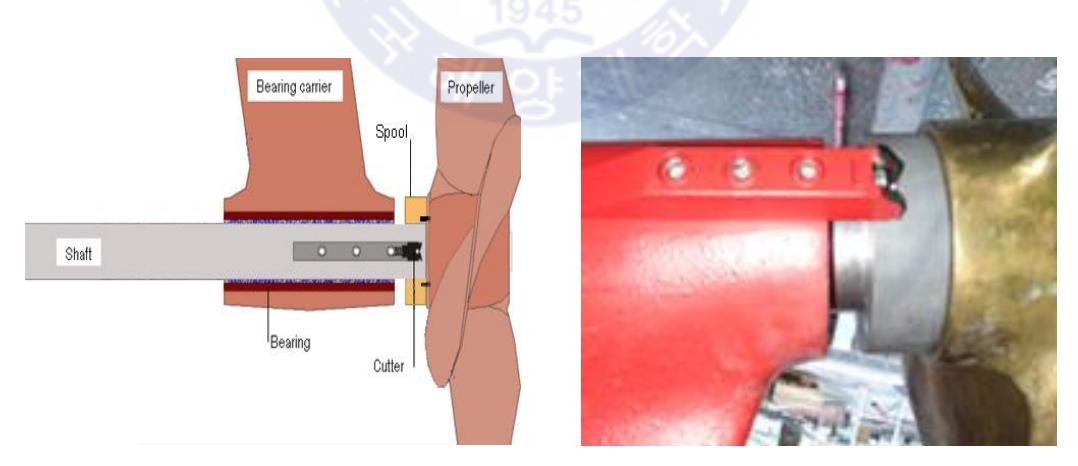
Fig. 8 Shaver type 로프절단장치

쉐이버 타입 절단 장치는 프로펠러가 잡은 로프, 폐기물 또는 기타 찌꺼기를 지속적으로 면도 하듯이 잘라낸다. 스풀을 통과한 로프나 폐기물을 고정된 위 치의 수직 블레이드를 사용하여 잘라내며, 전방 블레이드와 후방 블레이드로 구분된다. 선박에 설치가 scissor type과 disc type 절단장치에 비하여 복잡하 며, 일반적으로 숙련되고 공인된 전문가를 고용하여 설치를 수행해야 한다.

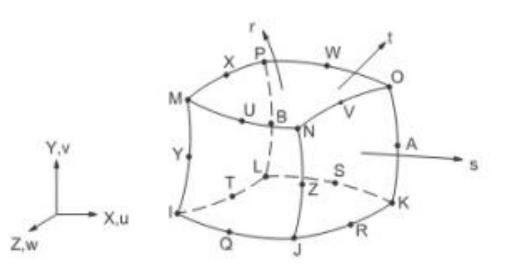
Fig. 9 Element information

SOLID186

3-D 20-Node Structural Solid 20 nodes 3-D space DOF: UX, UY, UZ

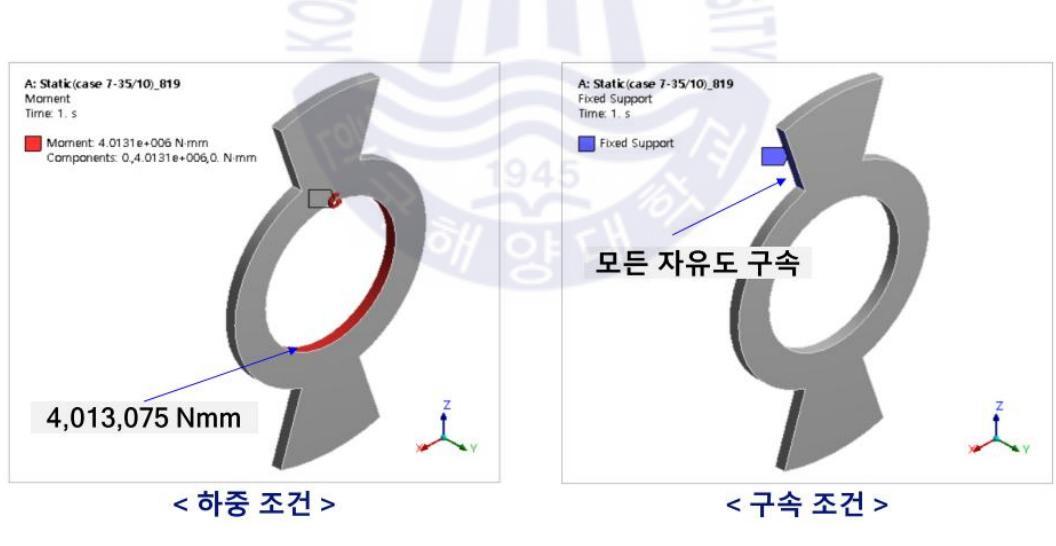
Fig. 10 하중 및 구속 조건

Fig. 10과 같이 하중 및 구속 경계 조건은 다음과 같이 설정하였다. 하중 조건 으로 프로펠러축의 토크 값을 축과 연결되어 있는 로프절단장치 면에 적용하고 구속 조건으로 로프절단장치 Edge의 한 면이 움직이지 않도록 해당 면의 모든 자유도를 구속하였다. 모든 케이스의 하중 및 구속 조건이 동일하게 적용하였 다.

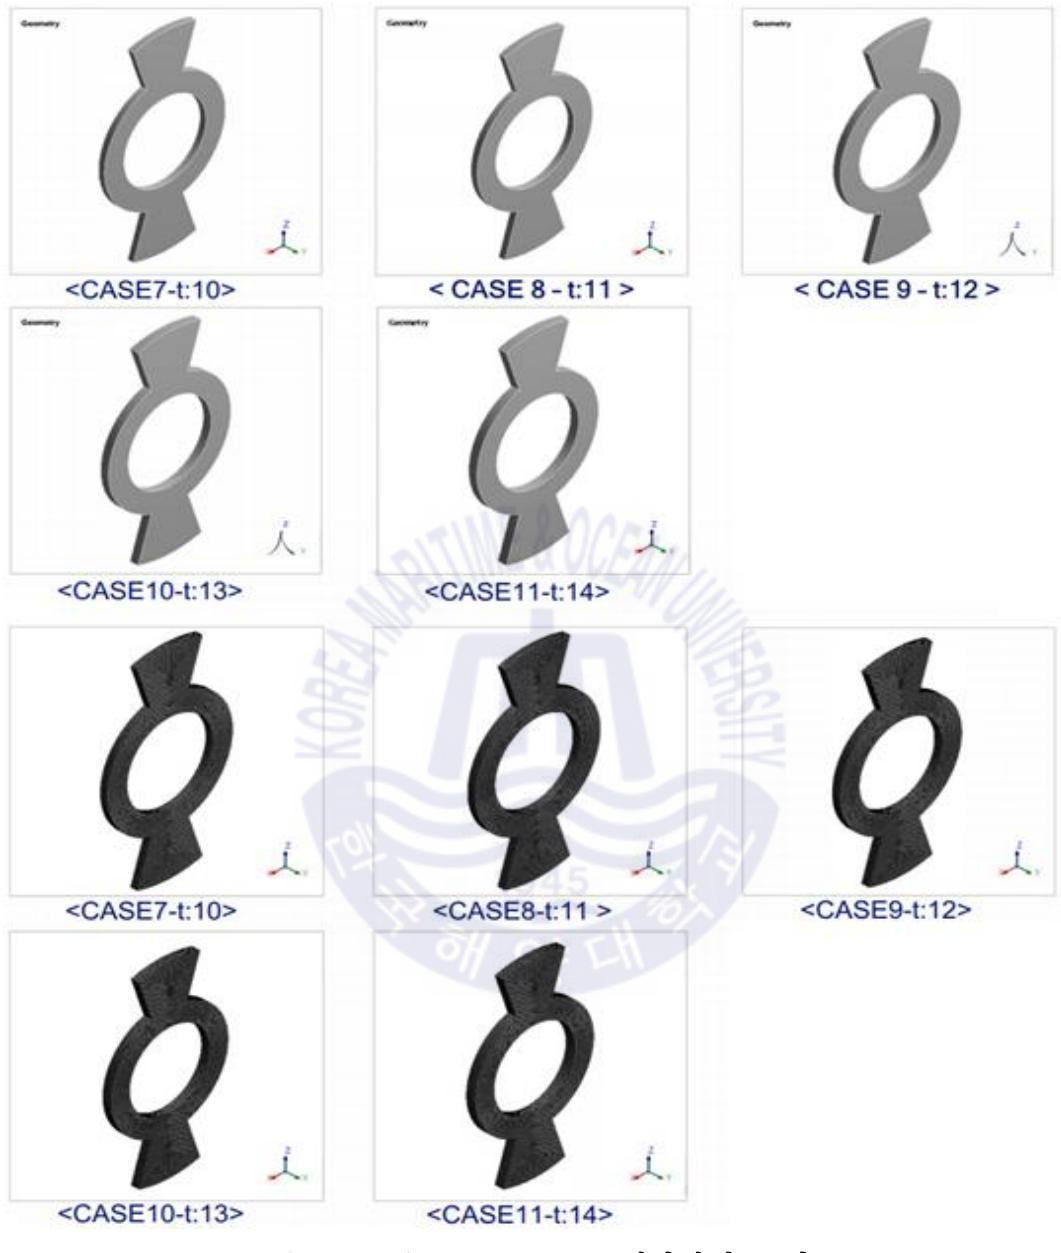
Fig. 11 Scissors type 로프절단장치 모델

Fig. 11은 유한요소해석을 수행하기 위한 3d 모델링 케이스를 보여준다.

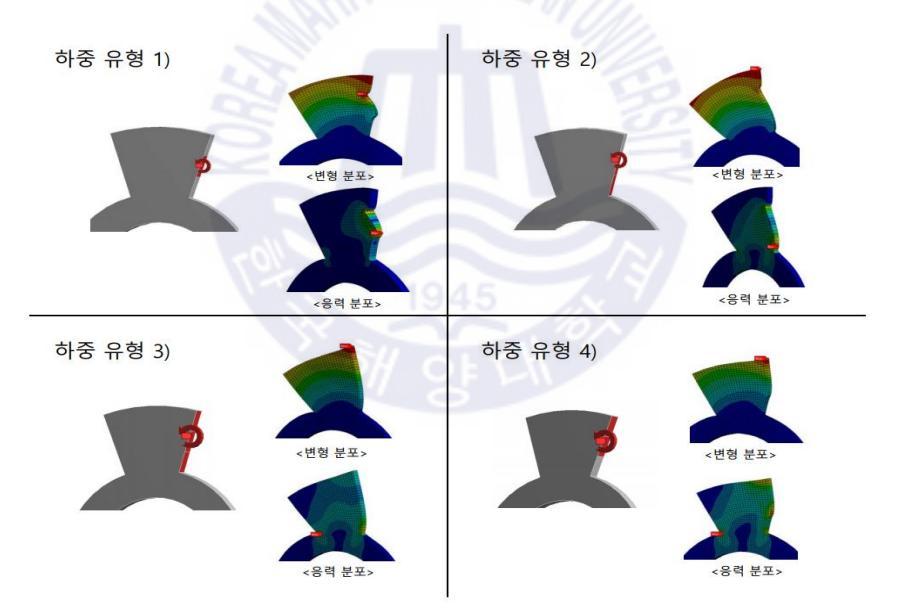
Fig. 12 적정 두께 선정을 위한 4가지 유형

Fig. 12는 로프절단장치 적정 두께를 선정하기 위한 4가지 유형으로 설정한 것이다. 로프절단장치가 이물질을 절삭 할 때 발생할 수 있는 4가지 유형을 가 정하여 해석하였다.

유형1은 절단 장치 블레이드의 중앙부에만 외력이 작용하고 유형2는 목 부분 부터 중앙부까지 외력을 작용하였다. 유형3은 절단 장치 블레이드 전면에 외력 이 작용하고 유형4는 중앙부에서 끝단까지 외력을 작용하였다. 각 유형에 따라 엔진의 토크를 1/10, 1/100, 1/1000로 적용하여 구조적 강성을 확보할 수 있는 적정 두께를 해석하였다. 또한 각 유형에 따라 적정 각도를 선정하기 위해 35°~50°로 설정하여 실험하였다.

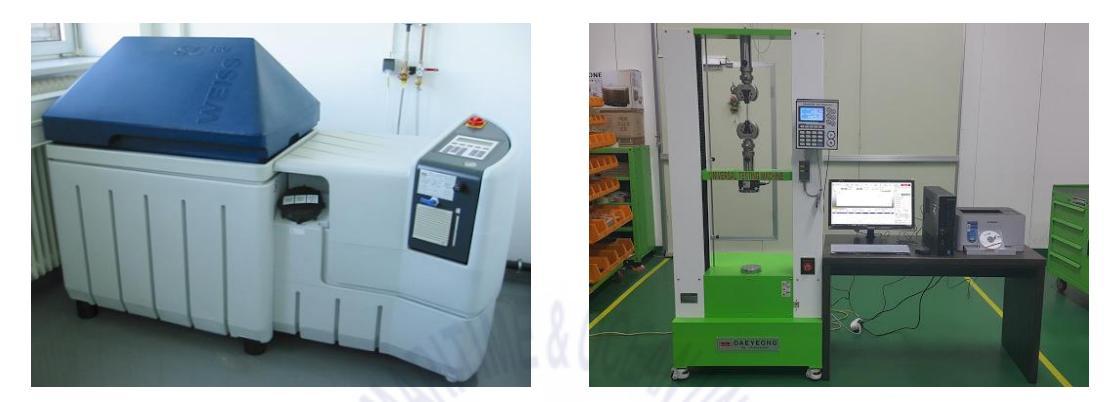
Fig. 13 인장강도 및 염수분무 시험 장치

해양에서의 사용 적합성 여부를 판단하기 위해 로프절단장치의 인장강도와 염 수분무 시험을 실시하였다. Fig. 13은 인장강도와 염수분무를 시험한 장치이다. 인장강도는 KS B 0802 규격으로 인장강도, 항복강도, 연신율을 시험하였다. 염 수분무시험은 KS D 9502 규격으로 염화나트륨 5% 240시간 동안 염수분무 시험 하였다.

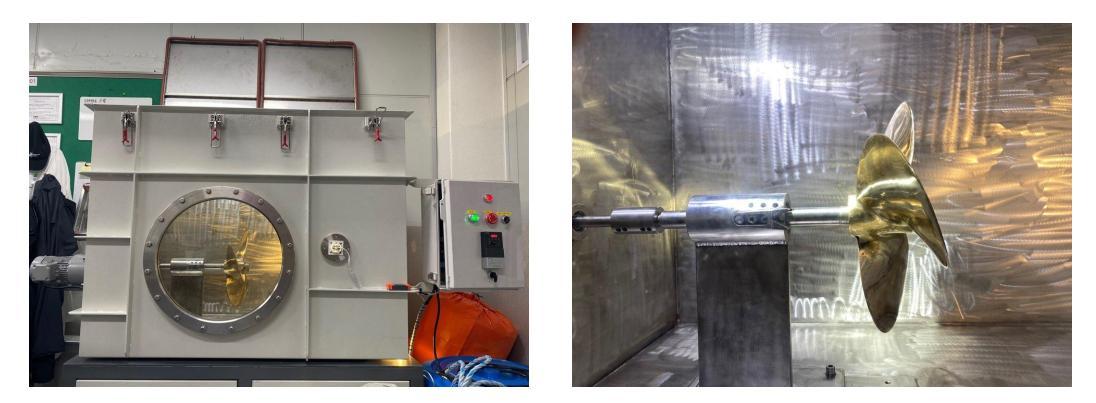
Fig. 14 Lab 시뮬레이터 테스트 장치

Fig. 14는 실험실 수조를 통한 Lab 테스트 시험 장치로써 레저보트, 요트 및 어선의 프로펠러를 축소 제작한 프로펠러를 시뮬레이터에 설치하여 시험하였 다. 수조의 크기는 가로 800mm, 세로 1200mm, 높이 1000mm으로 제작하였으 며, 저장 가능한 수량은 약 1,000L 정도이다. Lab 테스트 통해서 로프절단장치 와 프로펠러의 유동 장애 흐름을 육안으로 확인하고 실제 추진기에 폐로프 및 폐어망이 감기는 상황을 실제 구현하였다. 로프(5mm, 8mm, 12mm) 및, 어망 (3.5mm)을 수조에 투여하여 로프절단장치의 절단 성능 시험을 하였다.

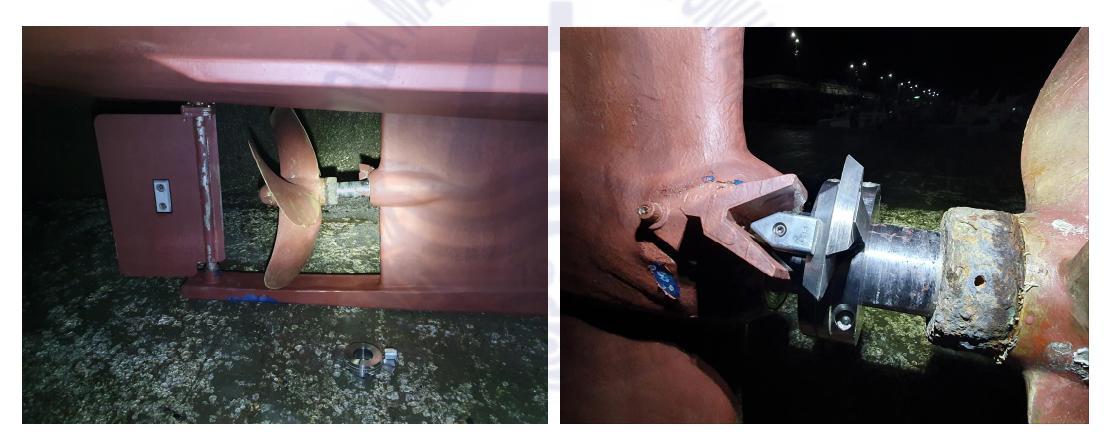
Fig. 15 Propeller shaft of test ship a) before installing, b) after installing rope cutter

두 척의 선박 중 2, 3차 실험 선박은 로프절단장치가 기설치된 선박이나, 1차 선박인 범블비호는 절단장치가 미설치된 선박이어서 실험 전 조선소에 입거하 여 로프절단장치를 장착하였으며, 장착 전·후의 사진은 Fig. 15 과 같다.

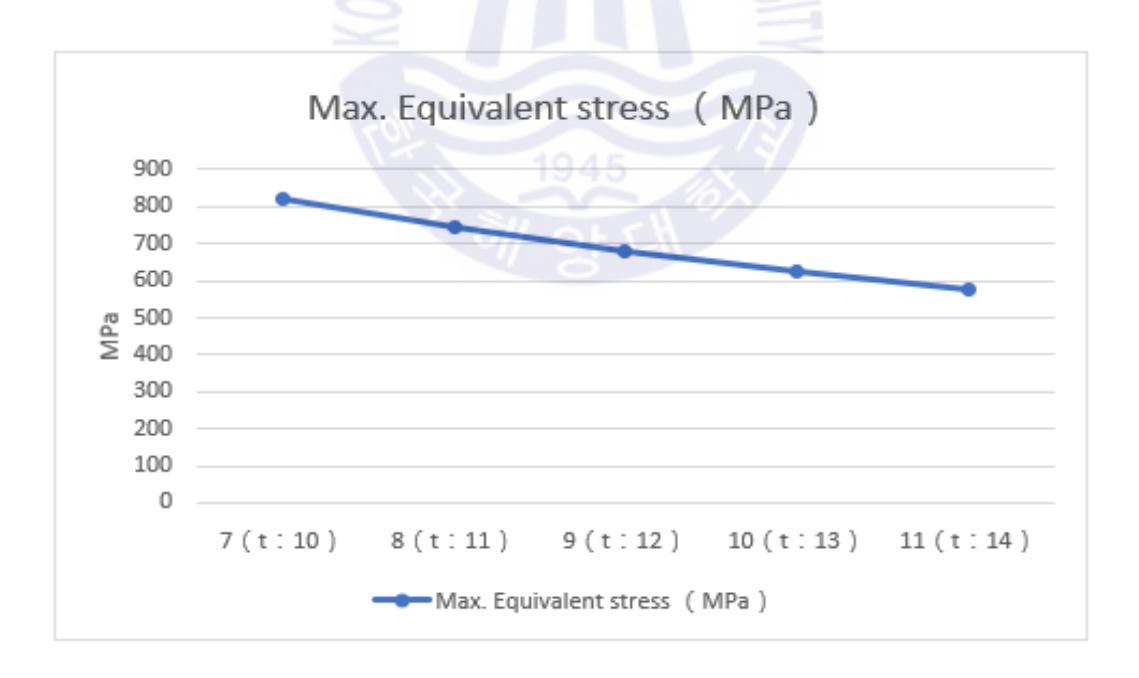
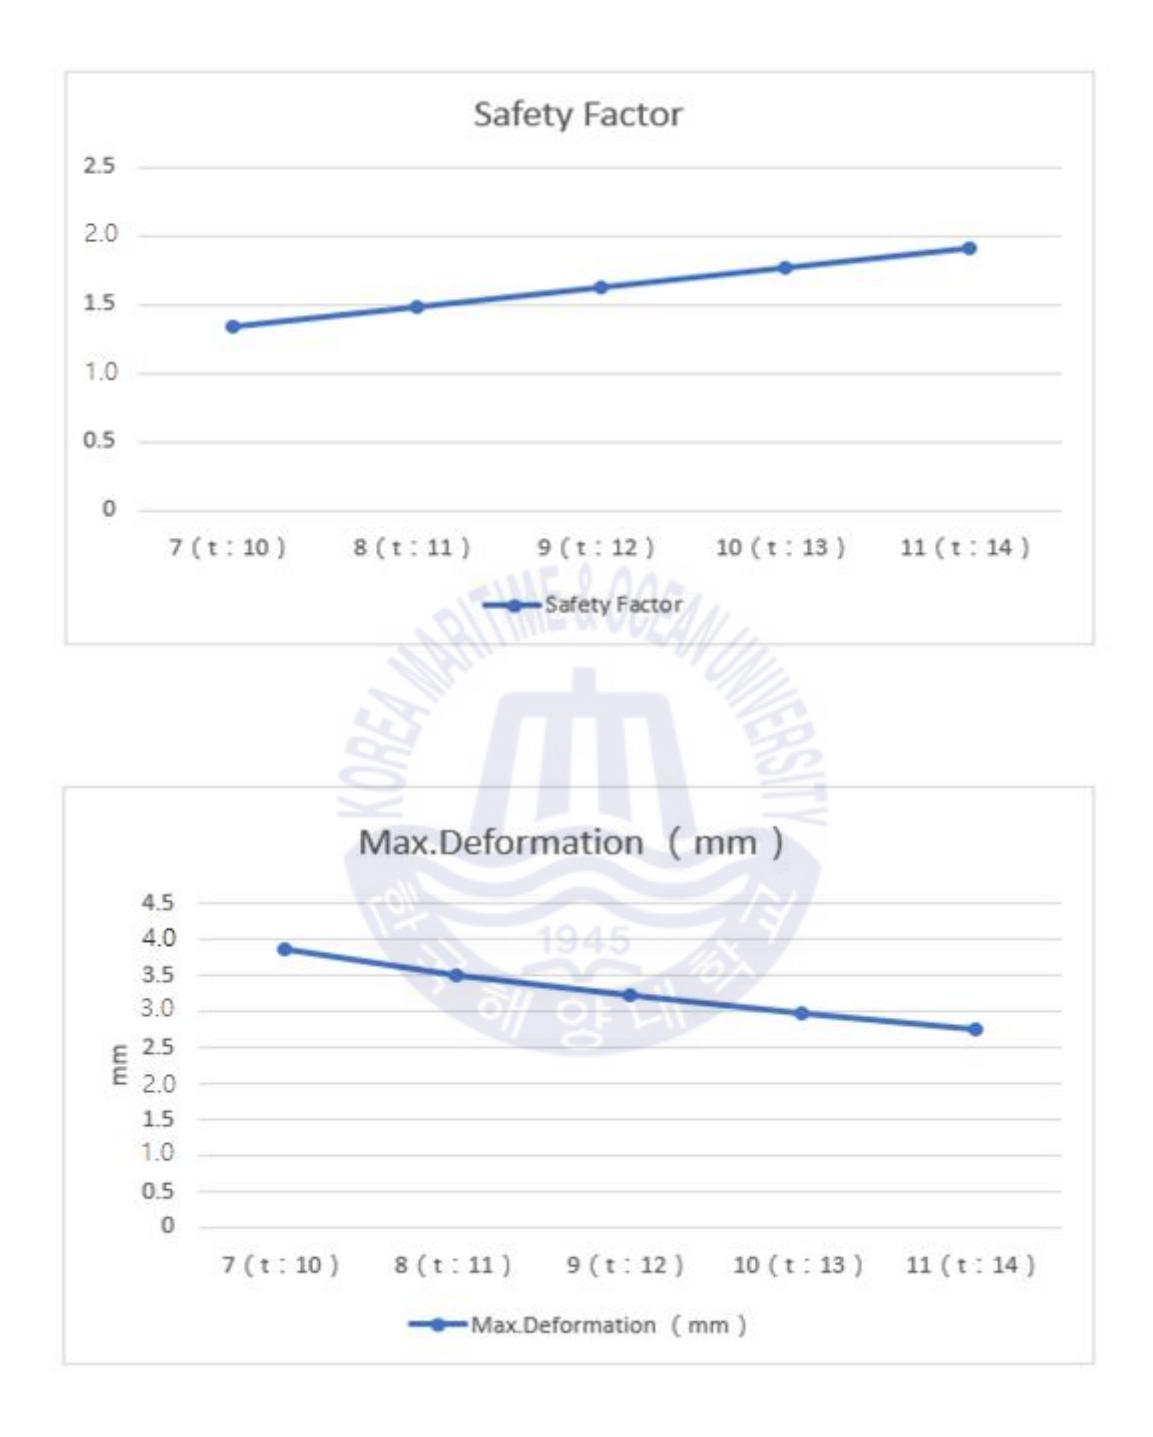
Fig. 16 Scissors type 두께변화에 따른 해석 결과 변동 추이

아래 구조해석 결과 값 및 결과 Fig. 16에서 볼 수 있다시피 최대 변형량은 블레이드 끝단부에서 발생하며 최대 응력을 블레이드의 노치 부위에서 발생한 것으로 보인다. 본 구조에 대한 안전율은 케이스별 최저 1.34로 도출 되었으며, 이는 실제 사용 안전하게 사용할 수 있다고 판단 할 수 있다.

각 케이스 별로 구조체의 두께가 두꺼워 질수록 변형량은 줄어들고 최대발생 응력은 낮아져 안전율이 증가하는 결과 값을 얻을 수 있었다. 모든 조건의 분포에서 블레이드와 보스가 접합되는 부분에서 가장 높은 응력 이 집중되었는데 본 결과는 로프 걸림에 의해 상부 블레이드의 한 면이 고정된 다고 정의하여 해석 조건 상 모든 방향 자유도를 구속하여 실제 현상과 동일한 조건의 해석경계조건을 부여하였고 로프절단장치에서 발생하는 응력을 유한요 소 해석으로 예측한 것으로 실제 현상에서는 로프가 걸려 블레이드 한 면은 고 정되지만 토크가 작용하여 상부 블레이드에 고정되지 않은 면이 고정된 면으로 회전하려고 하중이 작용하며, 굽힘 응력이 발생하고 이에 따라 최대응력이 발 생하는 것으로 판단된다.

해석 수행한 모든 케이스에서 강종의 항복강도 1,105 MPa 보다 작게 나왔으 므로 안전율을 확보하고 있다고 판단된다. 변형률의 급간 차이가 유의미하게 변하는 지점인 12mm에서 13mm 구간이 본 해석 그래프의 변곡지점이며 13mm 두께이상이면 안전하다고 할 수 있다.

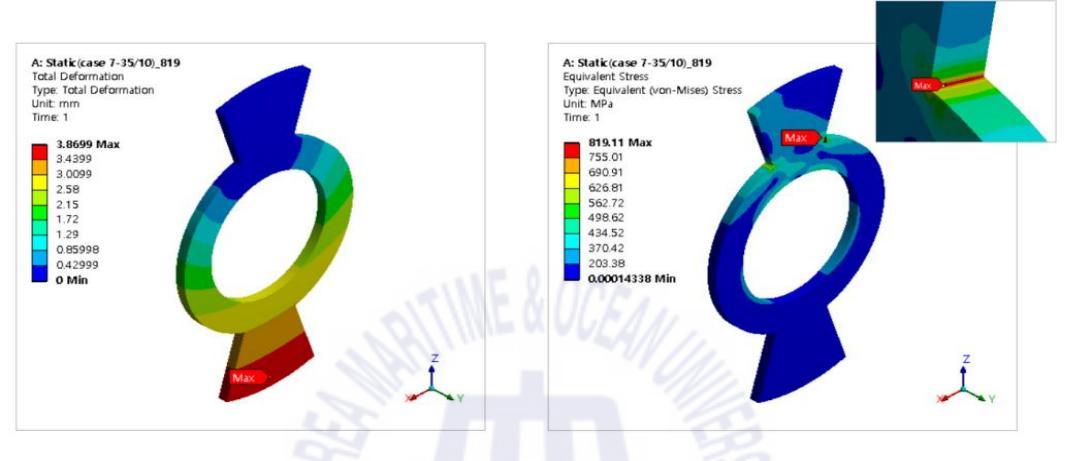
Fig. 17 변형 및 응력분포 (Case 7)

단지 제작상의 효율 등의 사항을 고려할 때 기능고도화 로프절단장치의 두께 는 13mm로 결정하였다. Fig. 17과 같이 case 7에서는 최대 변형량은 블레이드 끝단부에서 3.87mm 발생하며 최대 응력은 블레이드의 노치 부위에서 819.11MPa가 발생하였다.

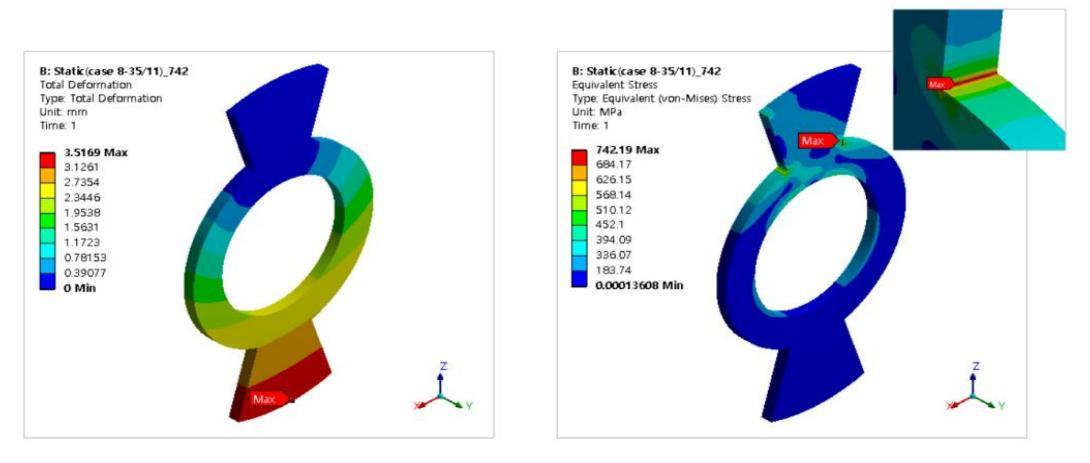
Fig. 18 변형 및 응력분포 (Case 8)

Fig. 18과 같이 case 8에서는 최대 변형량은 블레이드 끝단부에서 3.52mm 발생하며 최대 응력은 블레이드의 노치 부위에서 742.19MPa가 발생하였다.

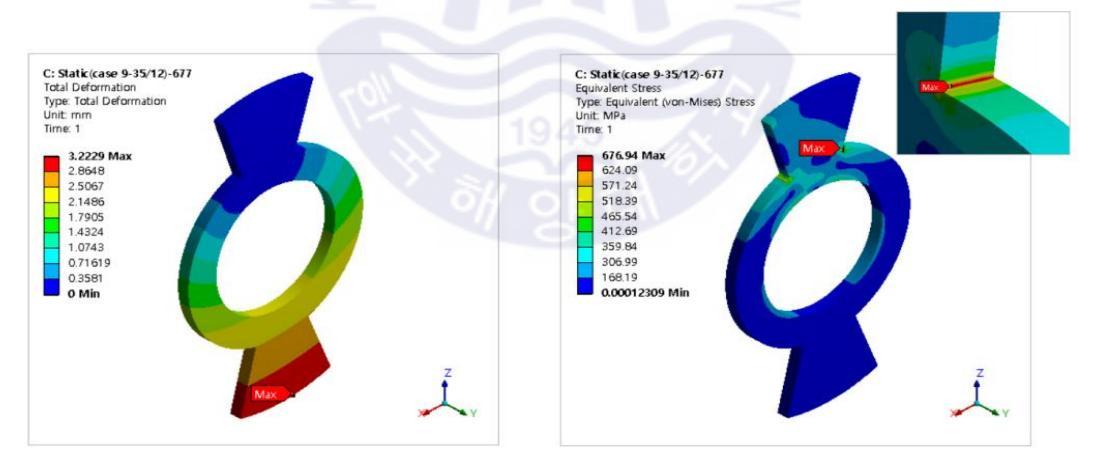
Fig. 19 변형 및 응력분포 (Case 9)

Fig. 19와 같이 case 9에서는 최대 변형량은 블레이드 끝단부에서 2.97mm 발생 하며 최대 응력은 블레이드의 노치 부위에서 676.94MPa가 발생하였다.

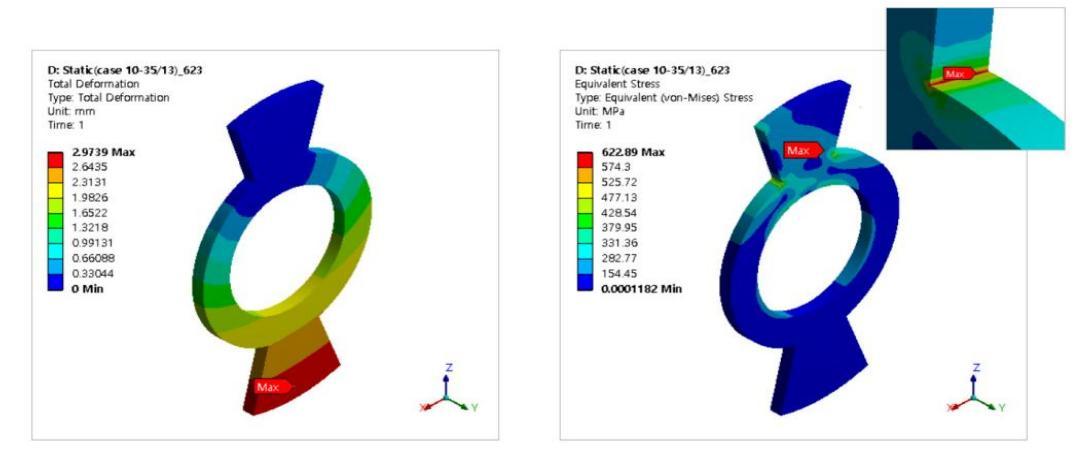
Fig. 20 변형 및 응력분포 (Case 10)

Fig. 20과 같이 case 10에서는 최대 변형량은 블레이드 끝단부에서 2.76mm 발생하며 최대 응력은 블레이드의 노치 부위에서 622.89MPa가 발생하였다.

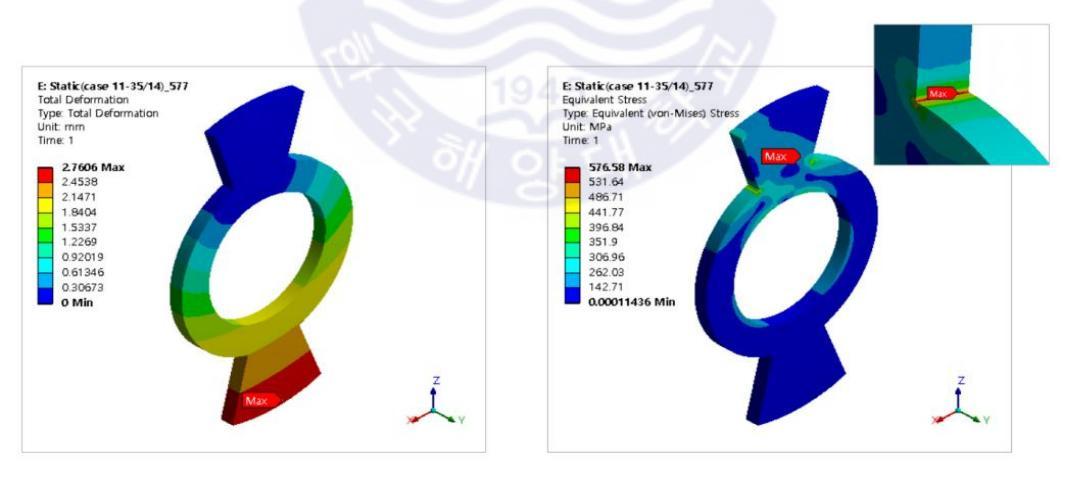
Fig. 21 변형 및 응력분포 (Case 11)

Fig. 21과 같이 case 11에서는 최대 변형량은 블레이드 끝단부에서 3.87mm 발생하며 최대 응력은 블레이드의 노치 부위에서 576.58MPa가 발생하였다.

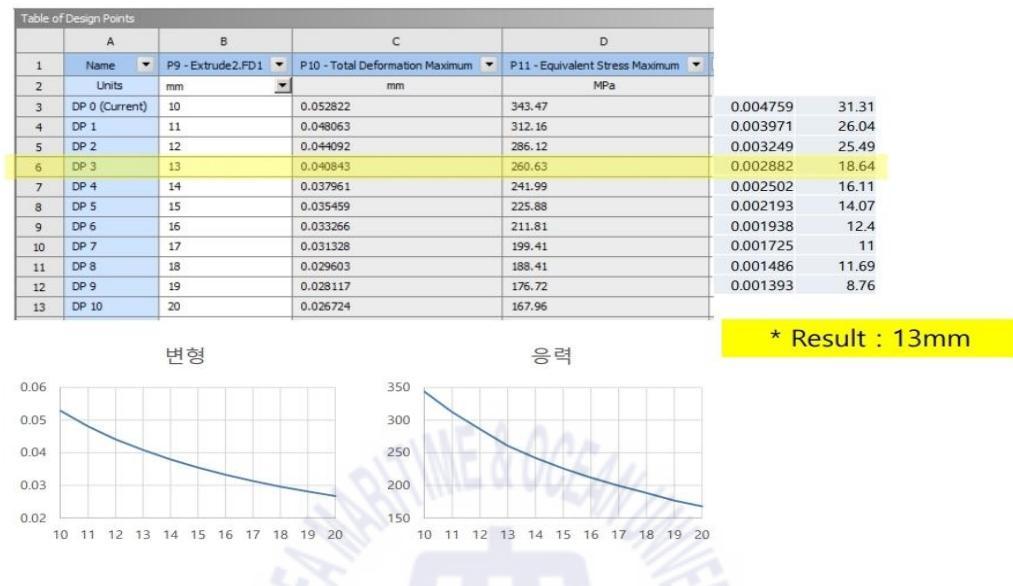
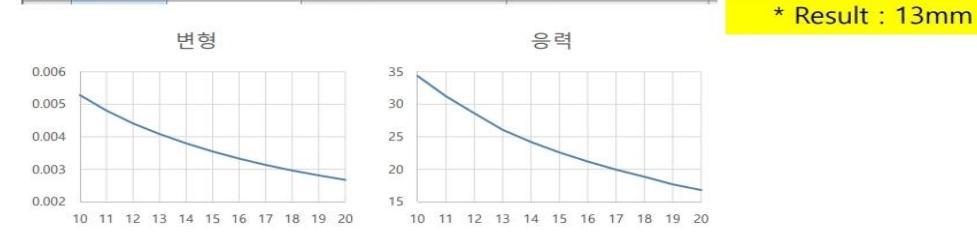
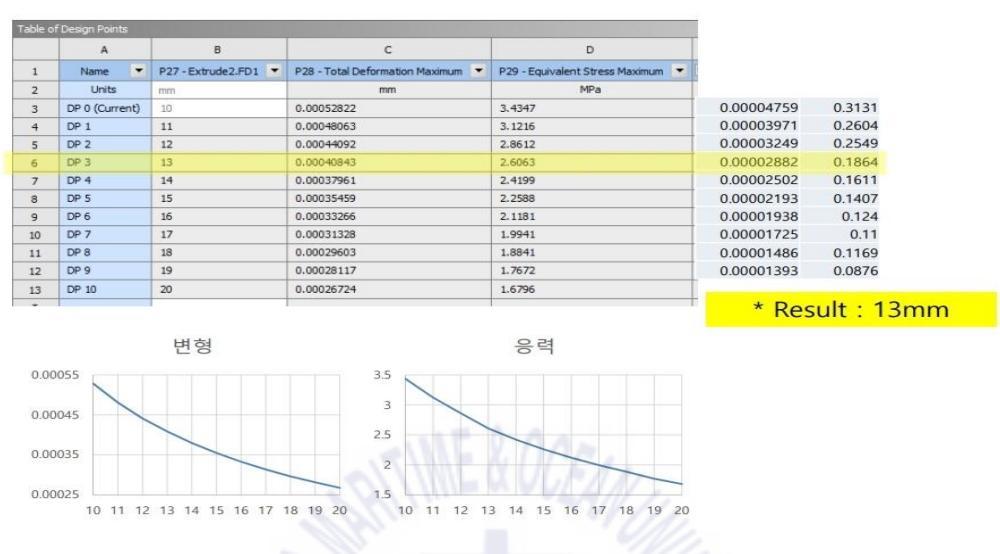
4가지 하중 유형을 정의하여 유한요소 해석을 통해 적정한 두께 결과를 평가 하였다. 하중 유형 1의 경우 Fig. 22~24와 같이 엔진의 토크와 상관없이 블레이 드의 두께가 13mm이상인 경우 구조적 강성의 경우가 정비례하므로 적정 두께 로 판단된다. 하중 유형 2의 경우 Fig. 25~27와 같이 12mm, 하중 유형3은 12mm, 하중 유형4는 12mm이상이면 구조적 강성에는 문제가 없을 것으로 판단 된다.

하중 유형 1의 최대 변형량은 Fig. 22~24와 같이 블레이드 끝단부에서, torque 1/10의 경우 0.04mm, torque 1/100의 경우 0.004mm, torque 1/100의 경우 0.0004mm 발생하였다. 최대 응력은 블레이드의 노치 부위에서, torque 1/10의 경우 260.63MPa, 1/100의 경우 26MPa, torque 1/1000의 경우 2.6MPa가 발생하였다.

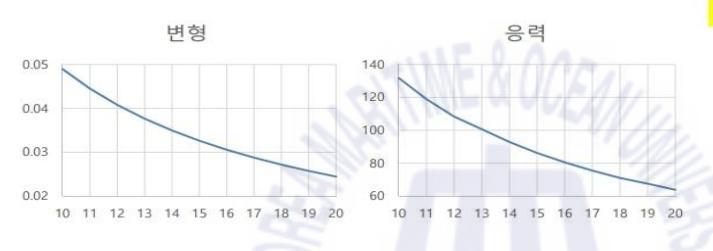
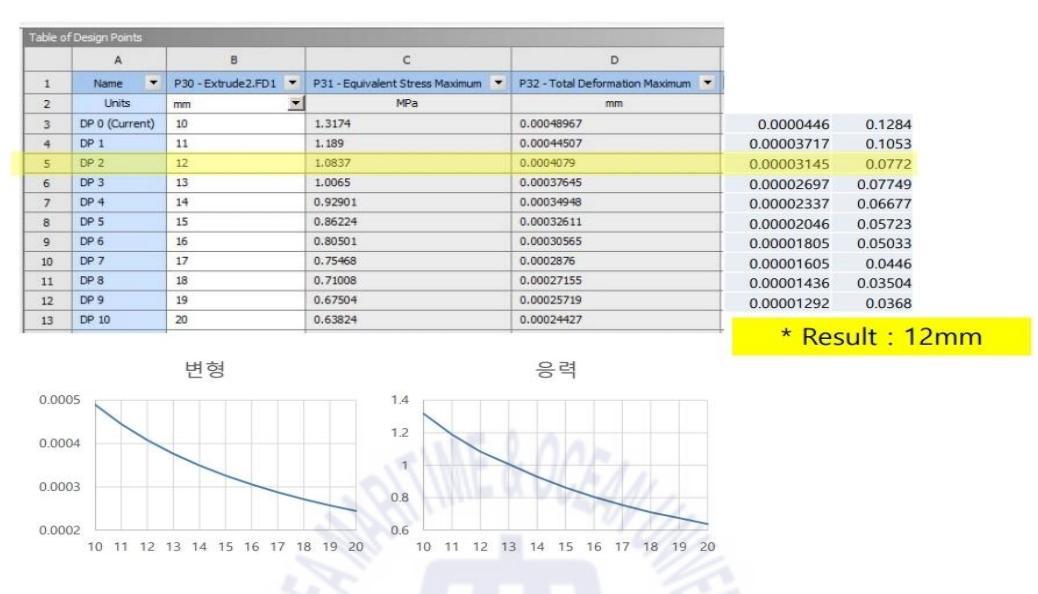
하중 유형 2의 최대 변형량은 Fig. 25~27와 같이 블레이드 끝단부에서, torque 1/10의 경우 0.04mm, torque 1/100의 경우 0.004mm, torque 1/100의 경우 0.0004mm 발생하였다. 최대 응력은 블레이드의 노치 부위에서, torque 1/10의 경우 10MPa, 1/100의 경우 10.8MPa, torque 1/1000의 경우 1MPa가 발생하였다. 하중 유형 2의 경우는 두께가 12mm 이상이면 여타 급간의 구간적 차이보다 적으므로 이상 없음을 알 수 있다. 또한 실제 해역에서 부유하는 폐어망, 로프 약 18~40mm의 중간정도 굵기를 상정하여 절단 장치 블레이드에 걸리는 상황을 가정하였다. 이 또한 실제 야드에서 빈번히 발생되는 상황이며 적은 규모의 그 물이 걸리는 상황 또한 동일하다 할 수 있다.

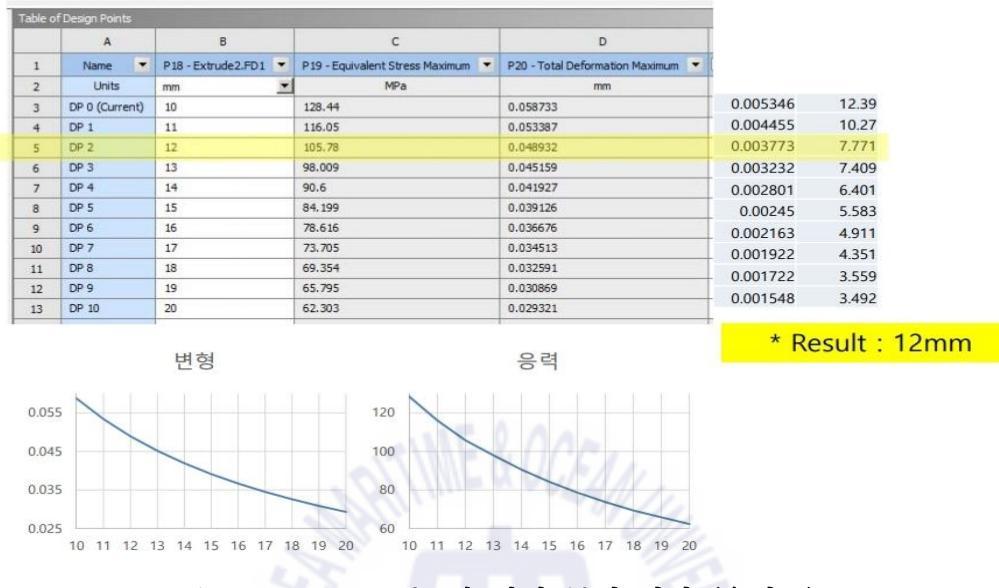
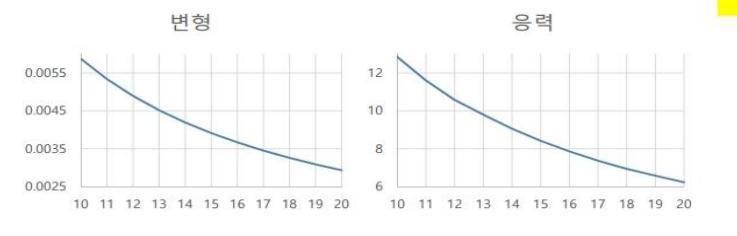
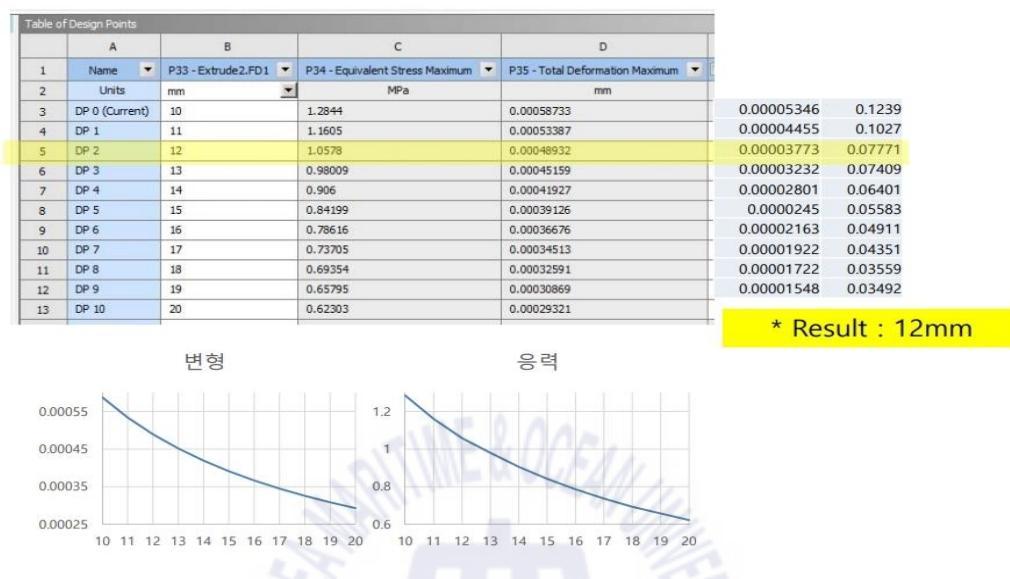
하중 유형 3의 최대 변형량은 Fig. 28~30과 같이 블레이드 끝단부에서, torque 1/10의 경우 0.04mm, torque 1/100의 경우 0.004mm, torque 1/100의 경우 0.0004mm 발생하였다. 최대 응력은 블레이드의 노치 부위에서, torque 1/10의 경우 106MPa, 1/100의 경우 10.5MPa, torque 1/1000의 경우 1MPa가 발생하였다.

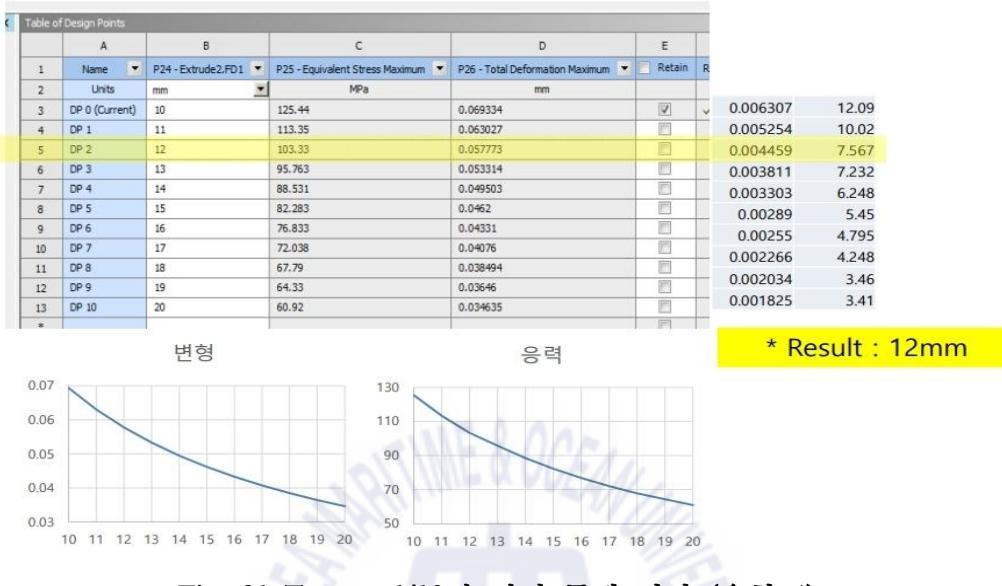
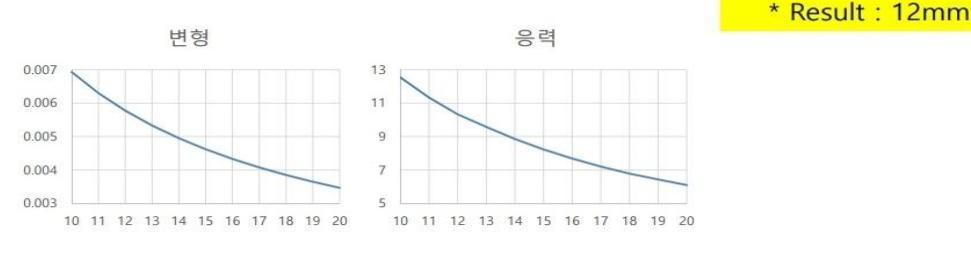
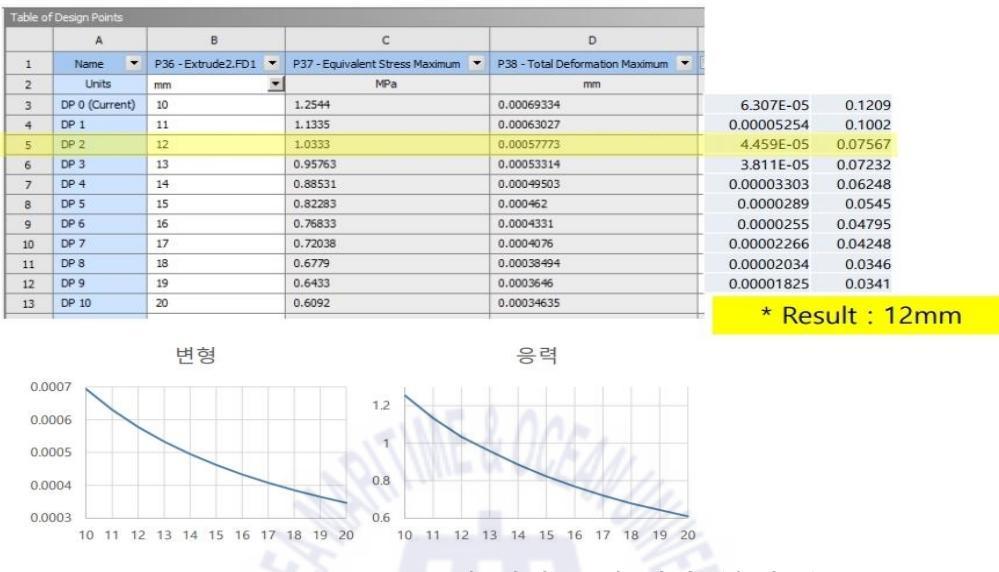
하중 유형 4의 최대 변형량은 Fig. 31~33과 같이 블레이드 끝단부에서, torque 1/10의 경우 0.057mm, torque 1/100의 경우 0.0057mm, torque 1/100의 경우 0.00057mm 발생하였다. 최대 응력은 블레이드의 노치 부위에서, torque 1/10의 경우 103.3MPa, 1/100의 경우 10.3MPa, torque 1/1000의 경우 1.03MPa가 발생하였다.

상기 결과를 보면 가장 극한의 경우에도 12mm이상의 두께이면 적정하고 가장 흔한 유형인 유형1에서는 13mm이상이면 적정함을 알 수 있다.

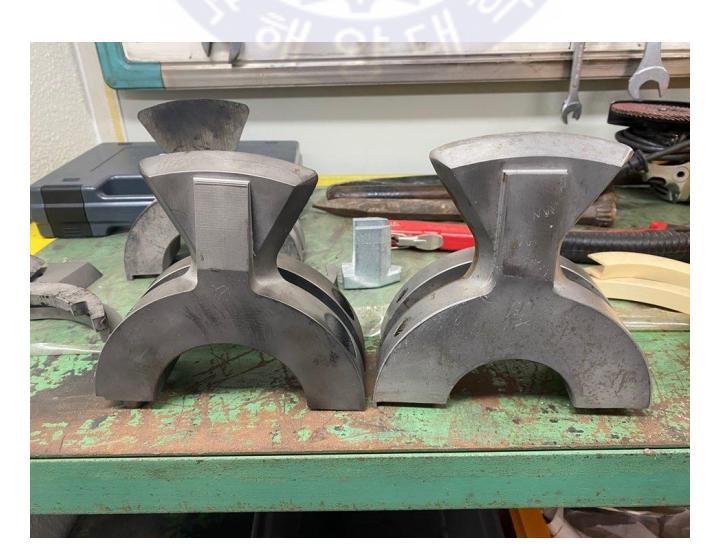
Fig. 38 염수분무 시험 결과

| 시험항목 | 시험기간 | 결과 |
|---|---|---|
| 염수분무시험 | 240시간 | 녹 관찰되지 않음 |

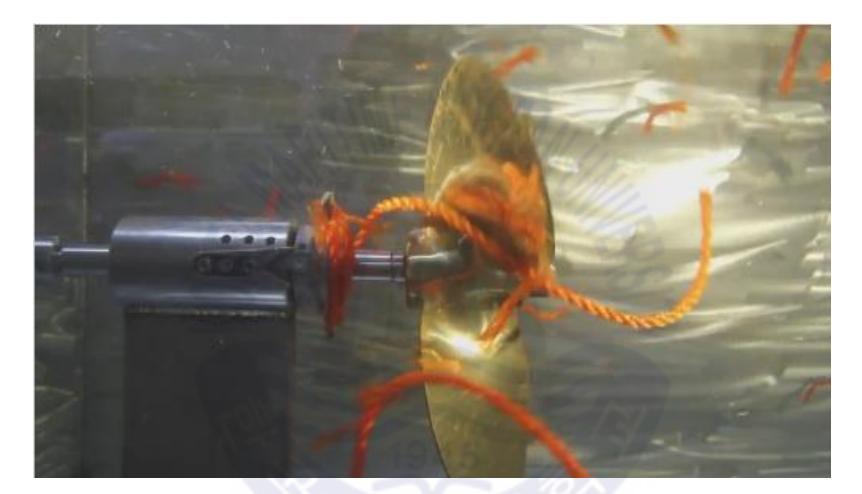
Fig. 39 Lab 시뮬레이터 절삭 결과

Fig. 31은 Lab 시뮬레이터 테스트 수행 사진이며, 시뮬레이터의 모터의 출력은 0.4KW, Max 1700rpm, 감속비 1:10이다. 그리고 절삭 시 프로펠러의 회전수는 150에서 170rpm의 조건 환경 하에서 실시하였으며, 로프의 사이즈는 5mm, 8mm, 12mm, 어망의 사이즈는 3.5mm으로 절삭 시험을 하였다. 시험 결과 모든 로프와 어망에서 절삭되는 것을 확인하였다.

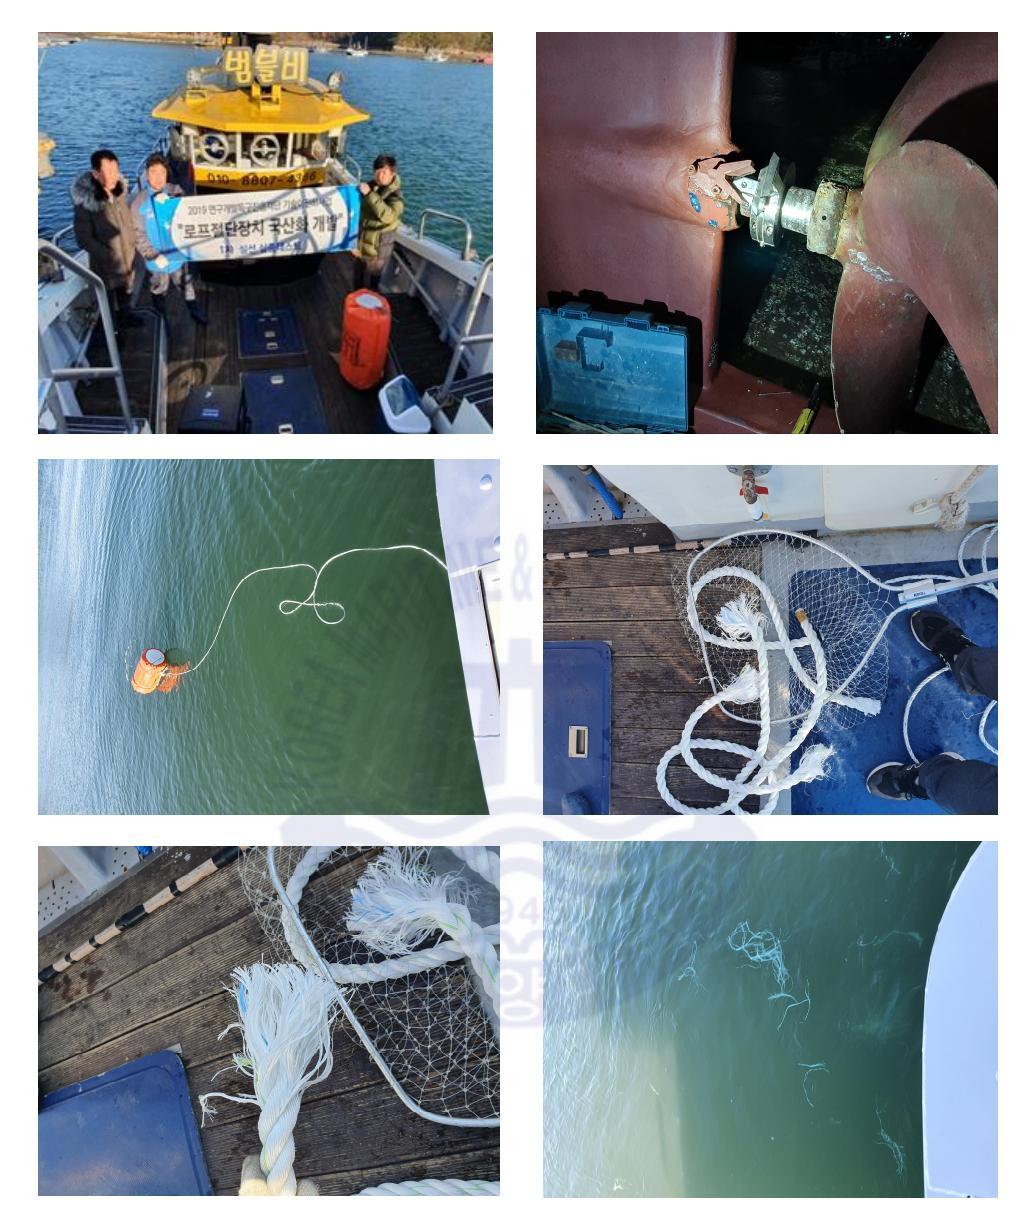
Fig. 40 1차 실증 실선 시험

Fig. 32와 같이 1차 실증 실선 시험을 진행하였다. 로프 10mm, 30mm, 50mm 어망은 3mm로 진행하였으며, 이상 없이 절삭되는 것을 확인하였다.

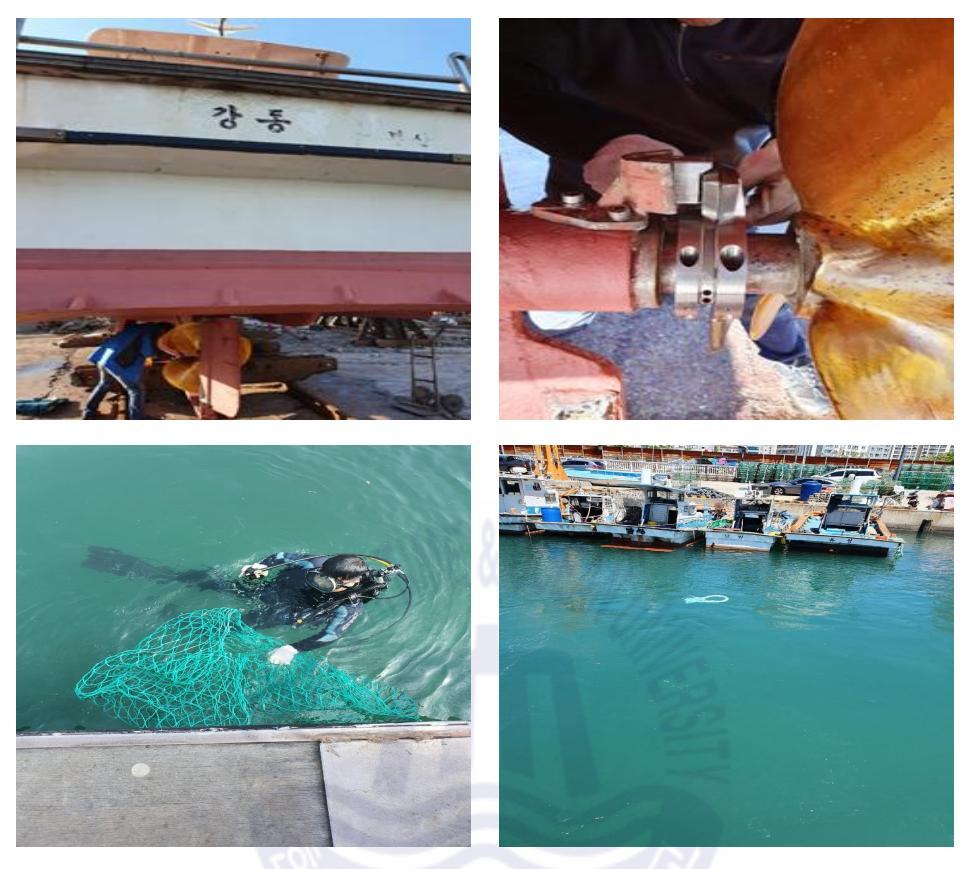
Fig. 41 2,3차 실증 실선 시험

Fig. 33과 같이 2,3차 실증 실선 시험을 진행하였다. 로프 10mm, 30mm, 50mm 어망은 3mm로 진행하였으며, 이상 없이 절삭되는 것을 확인하였다.
