工學碩士 學位論文

부산 해안친수공간 평가연구

A Study on Evaluation of Waterfront in Busan
Coastal Area

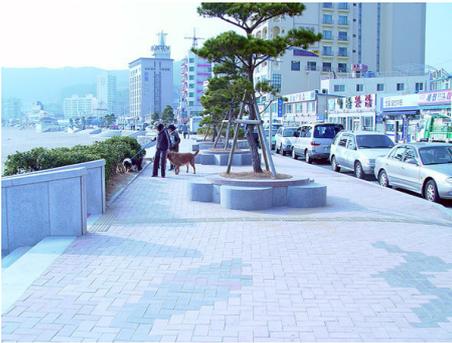
송정해수욕장은 친수공간으로서 정비가 양호하며 특히 해변산책로가 잘 조성되어 있다. 그리고 해변산책로 바로 옆에 차로와 주차장이 있다.

사진4.1 해변산책로

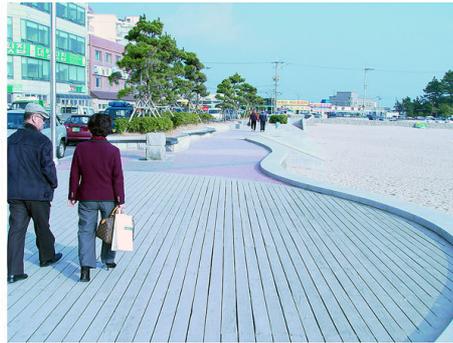
사진4.2 정비가 잘되어있는 산책로

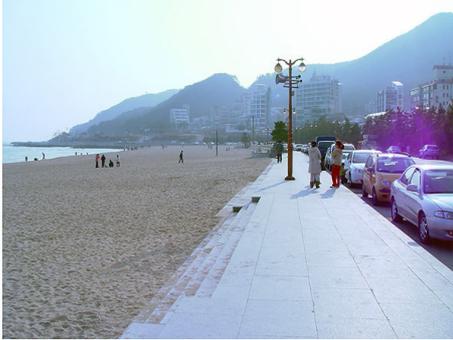
사진4.3 좁은 해변산책로

해변산책로 옆 차로에 90°로 주차한 차량이 산책객 안전을 위협하는 요소가 되며 해변산책로의 폭을 확대하고 차로와의 사이에는 경계 녹지공간 조성이 필요하다. 또한 차로의 주차공간을 확보하여 자전거도로를 만드는

것이 필요하다.

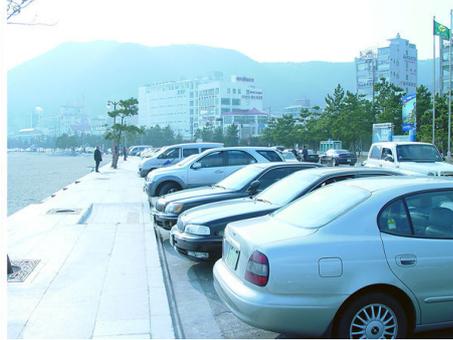
사진4.4 보행자를 위협하는 주차차량

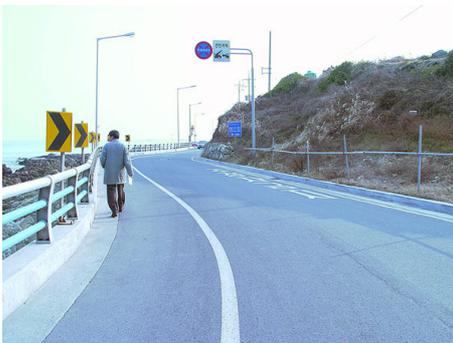
해변산책로는 송정해수욕장에서 끝나고 구덕포까지는 차로로 사람들이 보행하고 있다. 산책로 주변 해변도로를 따라 아름다운 암석해안이 펼쳐져 있으나 해변도로 아래에는 콘크리트 직립호안과 하수배출구가 노출되어 있다. 해변도로 중간에 횃집, 카페, 식당이 있고 그 앞에 보행로가 없다.

사진4.5 보행로가 없는 해변도로

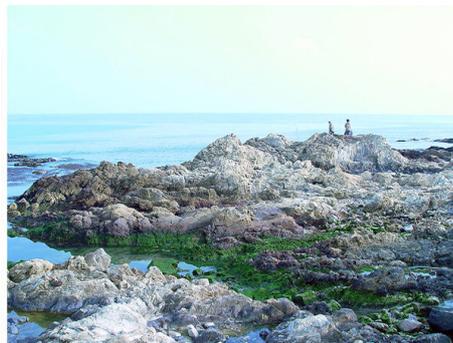
사진4.6 아름다운 암석해안

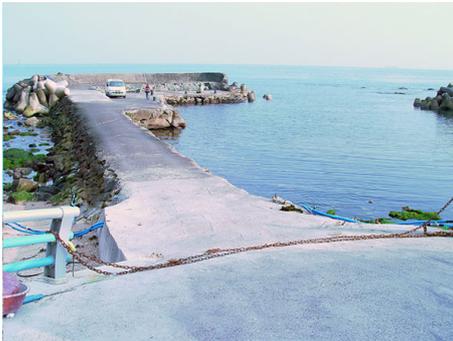
구덕포항은 친수공간으로서 가능성이 높았으나 친수공간 정비가 미흡하다. 구덕포항을 지나 청사포로 이어지는 해변도로가 끊어져 있다.

사진4.7 구덕포항

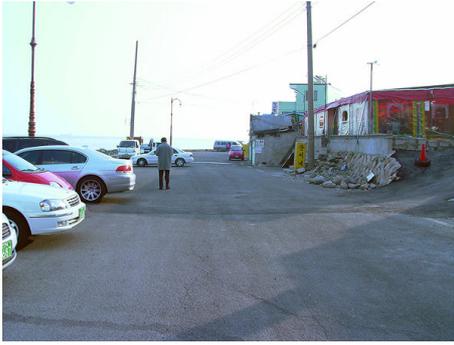
청사포 해마지회타운 앞에서 해변도로가 다시 시작되었으나 청사포항을 지나자 군사지역으로 인해 해변도로가 끊어져 있었다. 해변도로에는 차도만 있고 보행로 및 자전거 도로는 없다.

사진4.9 청사포 해변도로

해변도로에서 보행자, 통행차량, 주차차량 등이 혼재하여 사고 위험 있었다. 횡집촌 앞 해변도로에는 바닷가에 주차장이 있어 바닷가 쪽으로 걷기가 어렵다.

현재 해변도로의 주차공간은 산책로와 자전거도로로 정비하는 것이 필요고 청사포에서 미포로 이어지는 길 또한 해변도로, 산책로, 자전거도로의 정비가 필요하다.

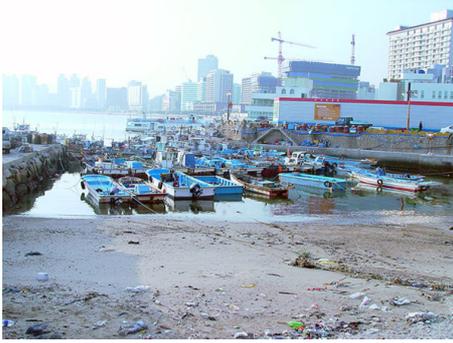
미포에서 1차선 해변도로가 재개가 된다. 미포항은 공간이 협소하고 주변 환경이 정돈되어 있지 않았다.

사진4.11 공간이 협소한 미포항

미포항 주변에 녹지공간 및 친수공간이 모두 부족하며 환경정비와 해변도로에 산책로 및 자전거도로의 정비가 필요하다.

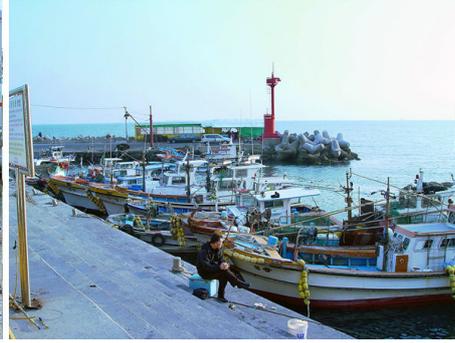
횡집촌 앞 1차선 해변도로에 차량주차, 차량통행, 보행자통행이 있고 미포유람선선착장 부근에 계단식 호안이 있어 친수공간으로 활용 가능성이 있다.

사진4.12 선착장 부근 해안호안

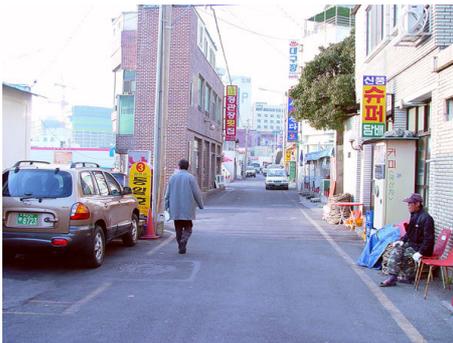
해변도로는 폭이 협소하고 보행자도로는 없었고 해변도로의 일부구간은 건물 뒤로 연결되어 바다로의 조망이 막혀 있다.

사진4.13 바다로의 조망이 막힘

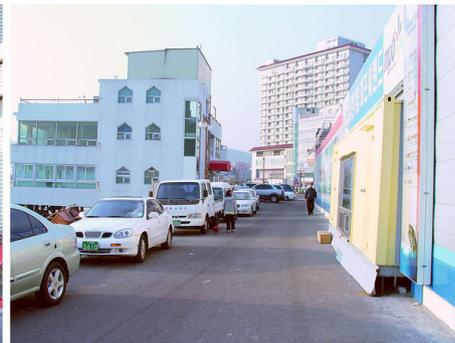
사진4.14 재정비가 필요한 미포항 주변

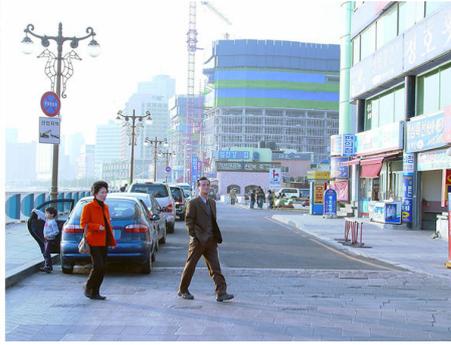
해변도로 옆 바닷가에 보행자도로가 설치되어 있고 해변도로에는 차량들이 주차되어 있다.

사진4.16 보행로에 주차된 차량

해변자전거도로가 없어 보행자도로 옆에 정비가 필요하다.

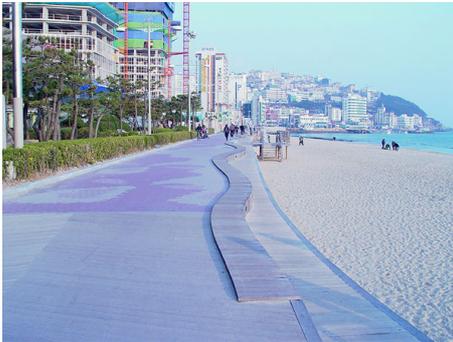
사진4.17 해운대해수욕장 해변산책로

해변산책로에 자전거와 오토바이가 운행하여 보행자들의 안전에 위협을 주며 따라서 해변산책로와 별도로 해변자전거도로의 정비가 필요하다.

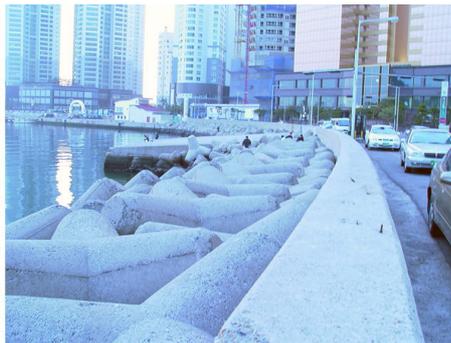
수영만매립지 해변도로에는 차도(최대 5차선)만 있으며 보도는 없다. 해변도로에는 바닷가 쪽에 차량들이 주차되어 있었고 해변도로 앞 바닷가에는 방파제와 TTP가 있다.

사진4.24 해변도로 앞 방파제와 TTP

해변도로의 바다 쪽 한 차선을 산책로와 자전거도로로 변경하는 것이 필요하다. 방파제와 TTP로 인해 해변도로에서 수면으로 접근이 곤란하므로 정비가 필요하다.

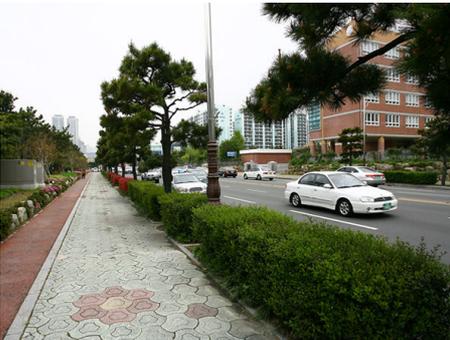
보도/자전거도로는 차로에 통행차량이 많아 소음, 매연 등으로 쾌적하지 못하며 보도/자전거도로에서 바다가 보이지 않는 단점이 있다. 요트경기장 출입구에서 보도/자전거도로가 끊기고 디테일 처리가 미흡하다. 보도/자전거도로를 대표적인 워터프런트 그린웨이로 정비할 필요가 있다.

사진4.27 평소 차량 통행이 많음 사진4.28 끊어진 보도 및 자전거 도로

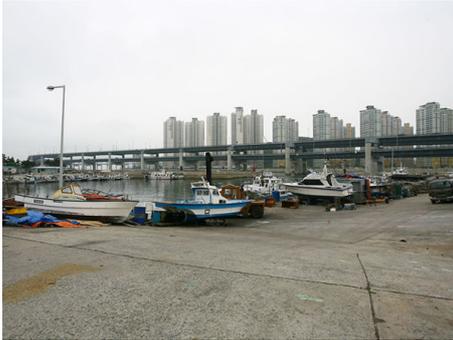
우동항은 친수공간으로서 가능성이 매우 높으나 페어선이 여기저기 방치되어 제대로 활용되지 못하고 있다.

사진4.29 우동항

요트경기장에서 우동항까지 해변산책로가 연결되지 않아 건설 중인 아파트부지에 해변산책로를 내어 요트경기장과 우동항 연결이 필요하다.

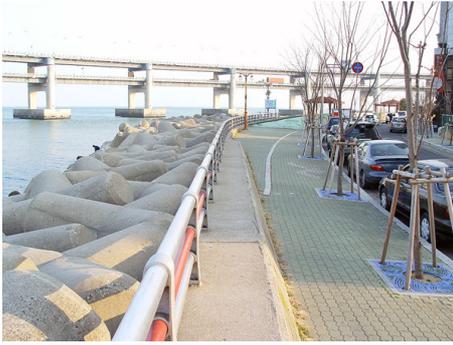
수영 2호교의 보도를 넓혀 자전거도 다닐 수 있게 해야하며 보도를 육지까지 연결할 필요가 있다. 수영강변에서 물에 접근이 어렵고 보도 폭이 협소하다.

사진4.34 수영강변 산책로

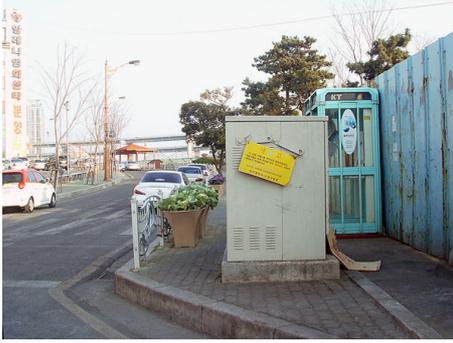
해변산책로에 녹지가 부족하고 자전거도로가 없었으며 수변공원의 해변산책로가 민락항까지 연결되지 않아 수산물위판장 뒤 차로를 이용해야 한다.

사진4.38 자전거의 통행이 어려운 도로

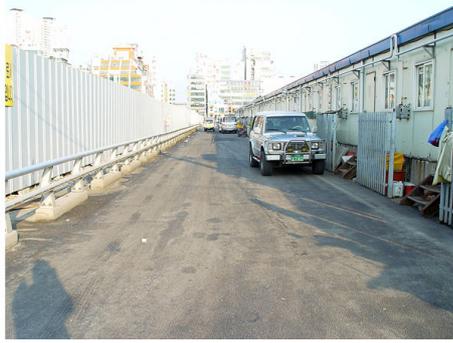
사진4.39 수산물위판장 뒤 차로

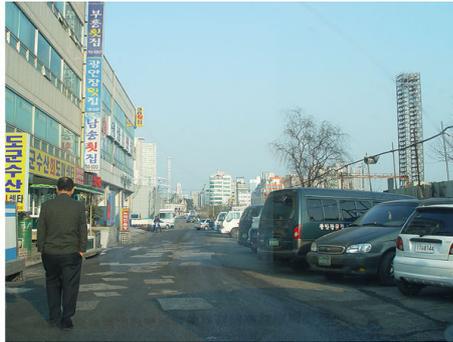
민락항은 친수공간으로서 가능성이 뛰어나며 수산물위판장이 있어 평소에도 이용객이 많았다. 하지만 접근로의 일부에 인도가 없고 차로만 있다.

사진4.41 차로만 있는 접근로

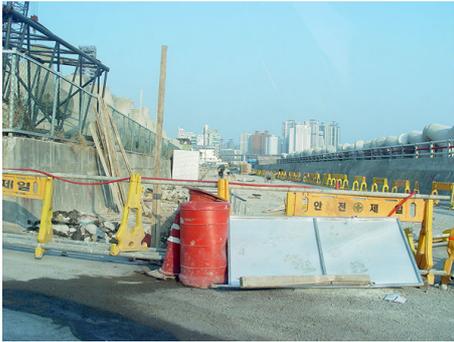
민락항은 친수공간이 정비되어 있지 못하고 주변에 건설현장이 많아 접근 도로가 지저분하고 보행 안전을 위협하고 있다.

사진4.42 공사로 인해 접근이 어려움

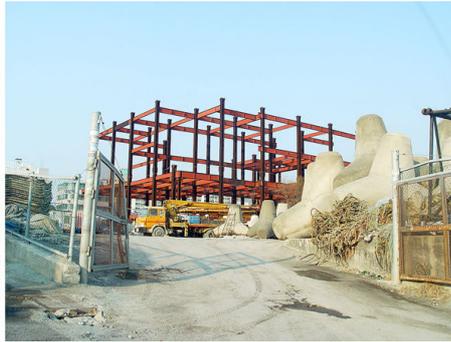
사진4.43 안전에 위협을 주는 건설현장

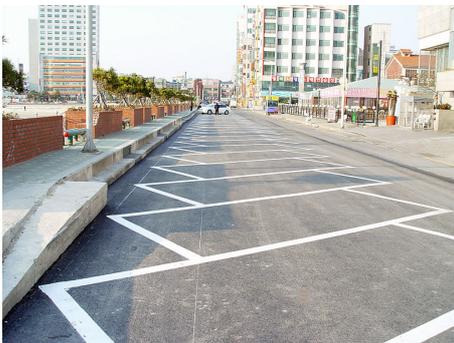
사진4.44 주차장이 되어버린 해변도로

해변도로는 주차장으로 인해 보행에 어려움이 있으며 해변도로의 벤치와 녹지는 조잡하며 이로 인해 보도가 좁아져 있다. 해변도로의 벤치, 녹지, 주차장을 없애고 보도와 자전거도로의 정비가 요구된다. 또한 해변도로의 방파제가 높아 바다를 볼 수 없고 TTP로 인해 물에 접근이 어렵다.

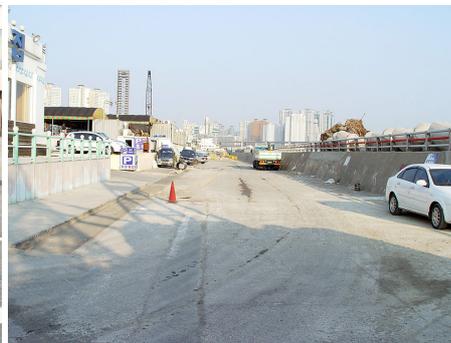
매립지 남측 해변도로의 일부가 도로공사로 인해 차단되고 매립지 남측 해변도로 옆에는 방파제가 있었으며 매립지 서측 해변도로에 벤치와 녹지가 설치되어 있다.

사진4.45 공사중인 남측해변도로

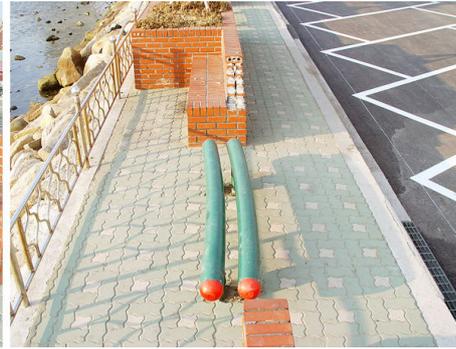
사진4.47 서측 해변도로에 설치된 벤치

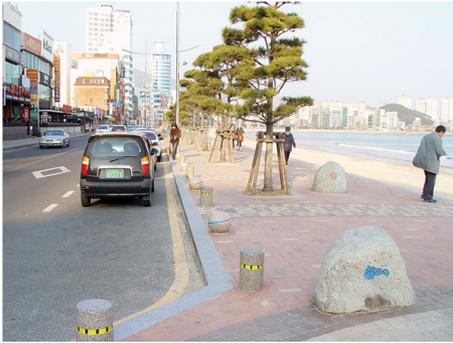
해변산책로 옆 차로에는 차량통행이 많아 산책객의 안전, 소음 등에 문제가 있다. 해변산책로와 차로는 녹지 등을 이용하여 확실한 구분이 필요하다. 해변산책로로 자전거가 다니므로 보행자 안전에 문제가 있어 해변산책로와 함께 자전거도로의 정비가 필요하다.

사진4.50 차량으로 인한 안전 및 소음 문제 있음

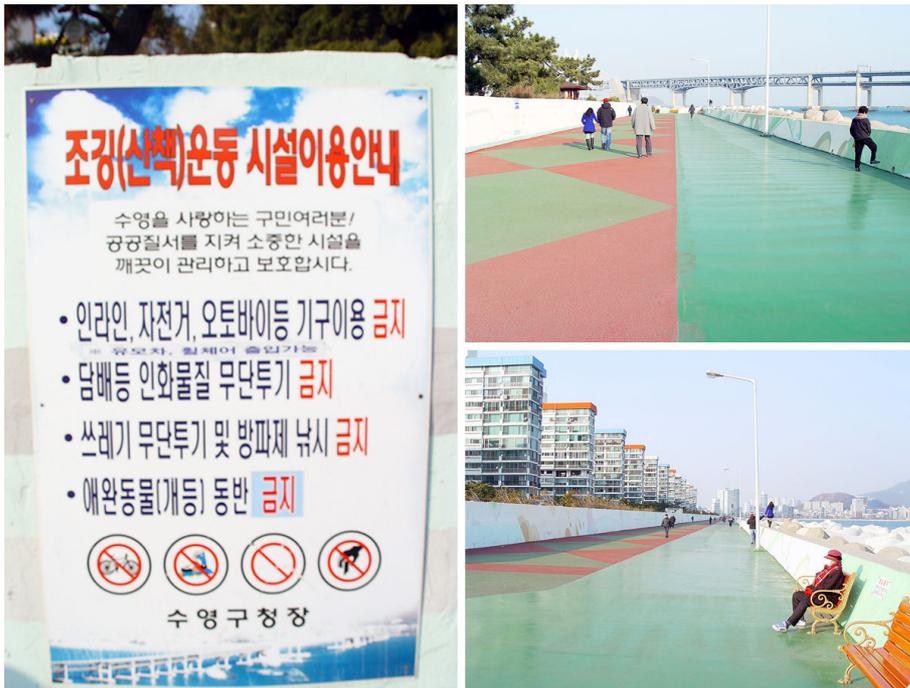
사진4.52 자전거, 인라인스케이트 출입이 금지되어 있음(좌측)

사진4.53 걷기 편하게 조성된 산책로(우측 위)

사진4.54 곳곳에 벤치가 설치되어 있음(우측 아래)

해변산책로에 비바람이나 햇빛을 막아줄 시설이 전혀 없고 해변에서 자전거나 인라인은 차도를 이용하고 있어 위험하였다. 따라서 해변산책로를 따라 자전거와 인라인스케이트를 위한 도로의 정비가 필요하다.

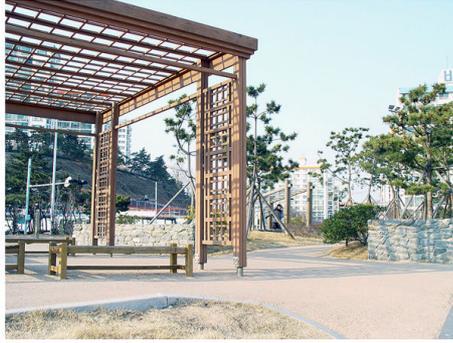
사진4.56 남천항 옆 녹지공원

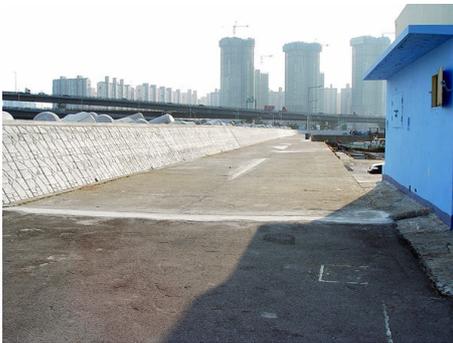
남천항은 친수공간으로서 정비가 부족하며 높은 방파제와 TTP가 있어 물에 접근이 어렵다. TTP설치 부분에 대한 친수대책이 필요하다.

사진4.57 높은 방파제는 물가로의 접근을 방해함

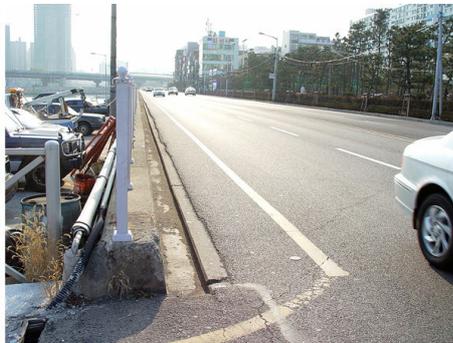
사진4.58 남천항 입구에는 보행자도로가 없음

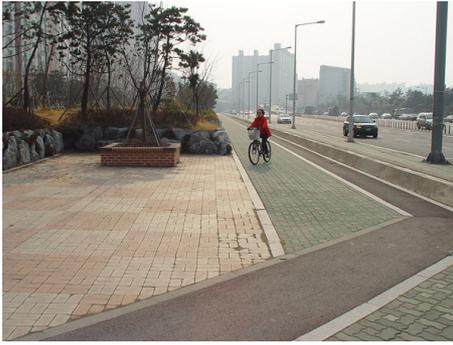
도로는 차로와 보도로 구성되고 보도에는 자전거통행이 빈번하며 차도에 차량통행도 매우 많았다. 보도에는 하천변으로 안전 철책이 설치되어 있다. 하천의 수질이 좋지 않다.

사진4.61 자전거의 통행이 빈번한 보도

LG메트로 주민들의 자전거 통행이 많으나 별도의 자전거도로는 없다. 보도의 보행자와 자전거이용자에게 차도에서의 소음, 매연, 안전위협 등 문제가 있으며 차도와 보도 사이에 녹지대 혹은 안전장치도 필요하다. 보도 옆 하천의 수질 개선 및 환경정비 또한 필요하다.

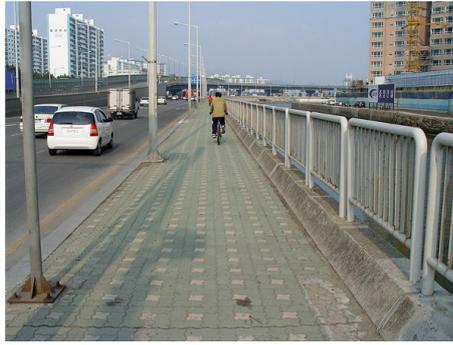
사진4.62 하천변으로 안전철책이 설치되어 있음

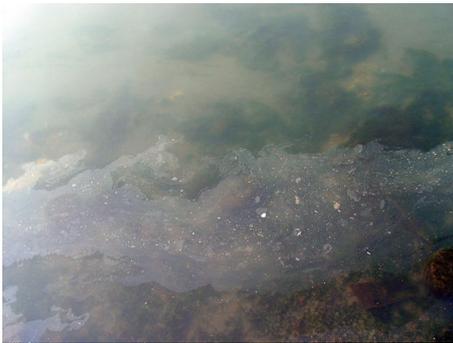
사진4.63 하천의 수질이 좋지 않음

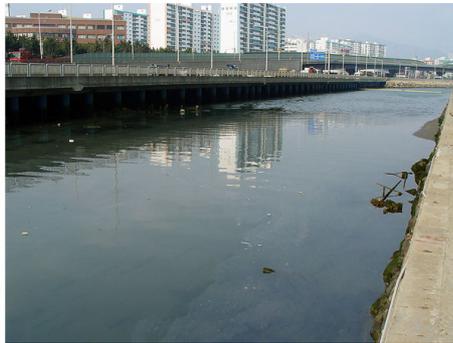
사진4.64 하천변 환경이 좋지 못함

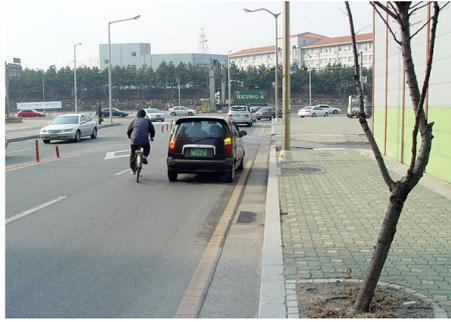
사진4.66 별도의 자전거도로가 없음

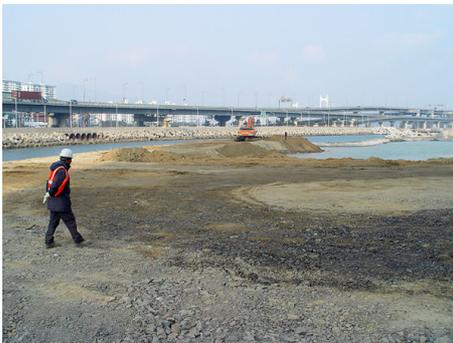
해안지역에 아파트건설 및 용호만 매립 공사가 한창 진행 중이다. 해변 도로에 보도가 없으며 공사차량 주차 및 덤프트럭의 통행이 빈번하다.

사진4.67 용호만 매립공사 현장

공사지역 해변도로에는 주차 및 통행차량들로 인해 보행이 위험하고 어려움이 있다. 공사지역 해변도로에 일반인 출입이 가능하다면 안전한 보행

환경 정비가 필요하며 매립공사지역의 차 없는 거리와 메트로 노천타운은 친수공간으로 정비가 필요하다.

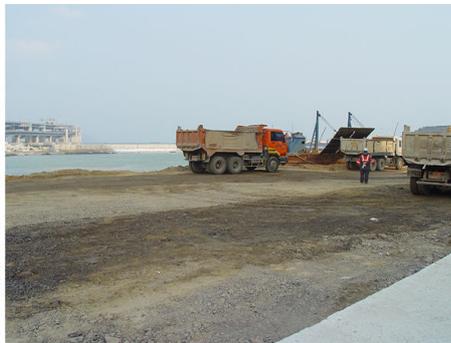
사진4.68 공사차량 주차 및 덤프트럭
통행이 빈번함

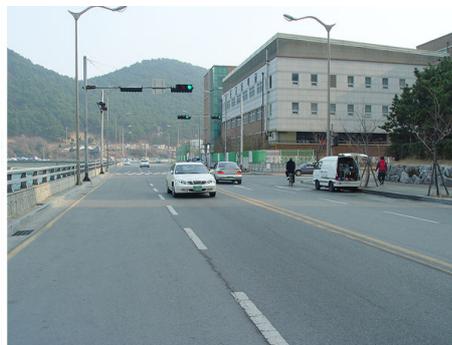
사진4.70 해변도로 육지쪽에만 보도가 있음

선착장은 매립공사 등으로 인해 친수공간으로서 전혀 정비되어 있지 못하며 용호항까지 해변도로에는 바다 쪽으로 보도와 자전거도로의 정비가 필요하다.

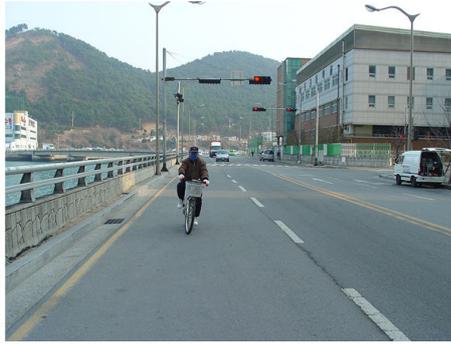
사진4.72 보도와 자전거도로가 필요

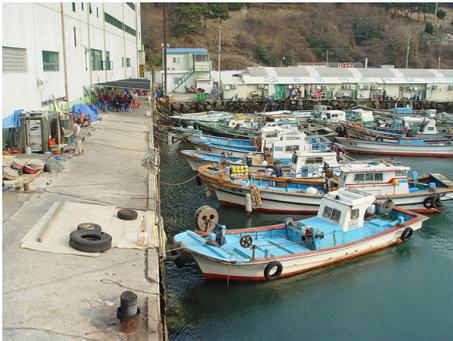
용호항은 친수공간으로서 가능성이 있지만 정비가 부족하다. 용호항 주변으로 선박수리소, 횃집, 어구 등이 어지럽게 널려 있으며 용호항 해변도로 끝에 보세장치장이 있어 더 이상 접근이 불가능하다.

사진4.73 친수공간 정비가 필요한 용호항

용호항의 환경정비를 통해 친수공간으로 조성하는 것이 필요하며 보세장치장을 용호항, 이기대공원과 연계한 친수공간으로 조성할 필요가 있다.

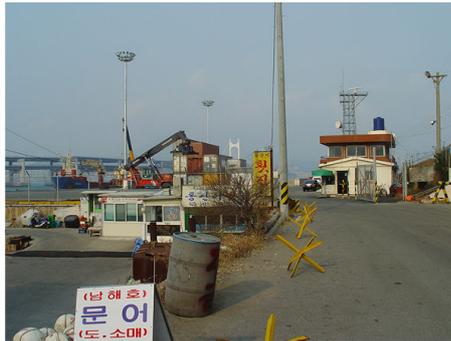
사진4.74 해변도로 끝의 보세장치장

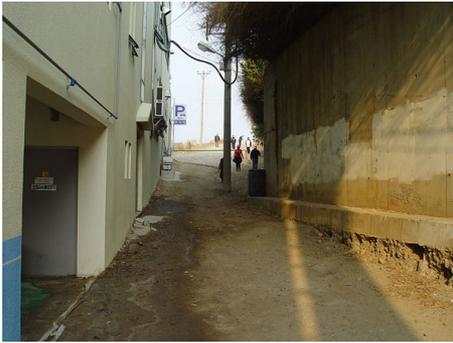
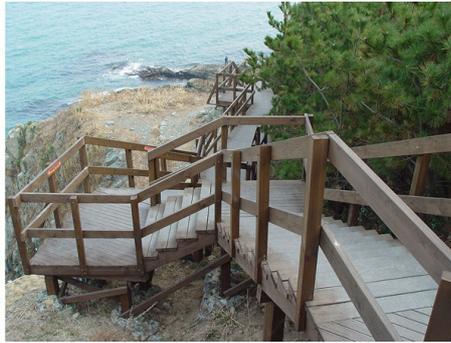
해안산책로는 훌륭한 친수공간이며 그린웨이이나 용호항에서 해안산책로로 들어가는 입구부분은 자연 산길임 정비가 필요하다. 해안산책로의 경사진 곳은 목재 계단이며 평지는 자연 상태의 해변산책로이다. 산책로 중간에 벤치, 화장실 등이 있으나 바람을 피할 수 있는 시설은 없다. 해안산책로는 군부대로 인해 도중에 끊겨 용호동 선착장으로 연결되지 못하다.

사진4.75 해안산책로로 들어가는 입구부분 사진4.76 해안산책로 목재 계단

해안산책로 들어가는 입구부분 산길의 정비(보도, 자전거도로 등)가 필요하다. 해안산책로 또한 자전거도로의 정비가 필요하며 비바람을 피할 수 있는 시설 정비도 필요하다. 해변산책로는 백운포까지 연결 정비되어야 하며 해안산책로 조성으로 인해 해안경관 등 자연환경파괴가 없어야 한다.

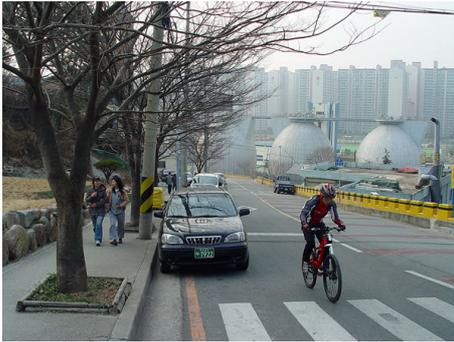
사진4.81 순환도로에 자전거도로
정비가 필요

해안산책로와 순환도로는 중간에 연결로 확보 등 상호보완시스템의 정비가 필요하다. 순환도로에 자전거도로의 정비가 필요하며 순환도로에서 바다로의 조망이 훌륭하나 일부에서는 조망이 막혀 있다. 순환도로에 멋진 이름을 붙여줄 필요가 있다.(예, 중국 대련의 ‘海濱路’ 등) 또한 순환도로의 양측 끝부분(출입구 부분)의 정비가 필요하다.

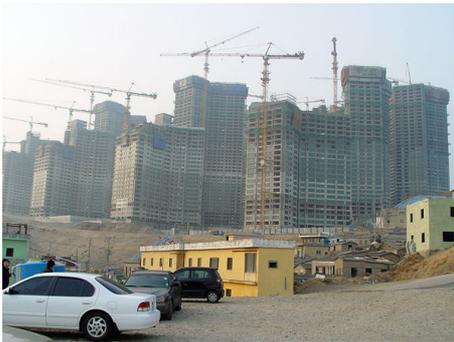
사진4.83 SK뷰 아파트 공사장

용호동 선착장 주변은 SK뷰 아파트공사로 접근로와 친수공간이 파괴되어 있으며 아파트공사 후 선착장 주변을 친수공간으로 복구(미티게이션)하고 해안산책로를 조성해야 한다.

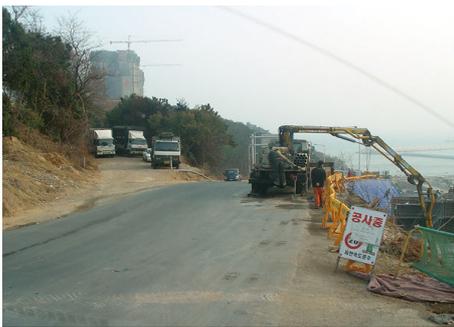
해변도로는 아파트공사로 막히고 배후도로는 2차선 차도로 보도가 없는 반면 백운포 진입도로는 4차선 도로에 양편으로 보도가 있다.

사진4.87 아파트 공사장 배후 진입로

배후도로에는 보도 및 자전거도로의 정비가 필요하다. 백운포에서는 제3함대사령부의 입지로 수면에 접하는 공간이 협소하다. 따라서 제3함대사령부에서 영내에 친수공간을 정비하고 개방할 필요가 있다. 이기대공원에서 백운대체육공원까지 해안산책로가 연결되어야 한다.

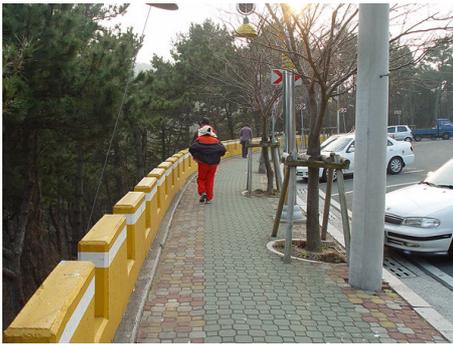
사진4.93 정비가 필요한 산복도로

해군부대와 콘테이너부두로 인해 해변산책로의 연결이 불가능하다. 산복도로를 그린웨이로 정비(자전거도로 및 보도 정비)할 필요가 있으며 산복도로와 이기대공원 순환도로를 연결하여 같은 그린웨이로 정비해야 한다.

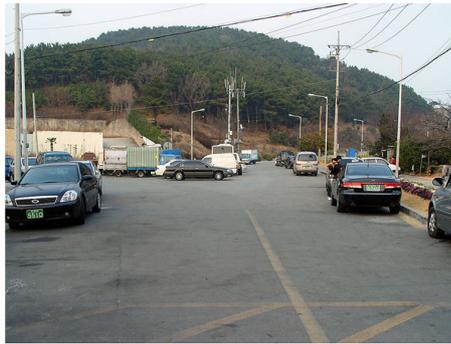
신선대 진입도로에서 바다가 보이지 않으며 부두의 소음이 심함. 또한 환경(진입도로, 전망대 등)을 정비하여 친수공간으로 조성할 필요가 있다.

사진4.94 신선대 환경정비가 필요함

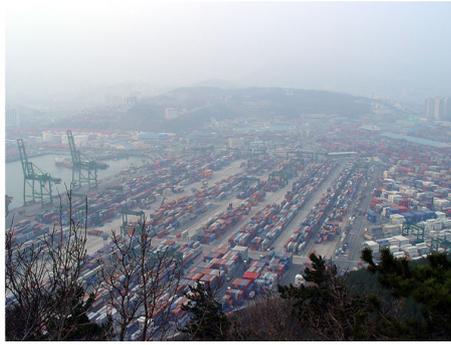
사진4.96 산책로 연결을 가로막는
컨테이너부두

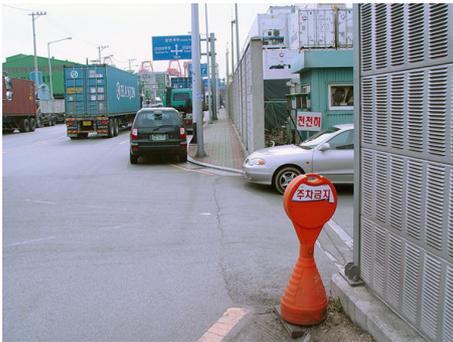
컨테이너부두 배후도로는 4차선 도로이며 양측에 보도가 있다. 배후도로에는 차량통행이 많고 컨테이너차량들이 주차되어 있어 보행자나 자전거의 통행이 매우 불리한 여건이다.

사진4.97 컨테이너부두 배후도로

배후도로에서 보행자나 자전거를 위한 그린웨이 정비의 가능성은 매우 부족하다. 배후도로들 사이에 연계체계가 제대로 되어 있지 않았으며 배후도로의 차선 하나를 보행자와 자전거를 위한 그린웨이로 정비할 필요가 있다. 차로와 보도/자전거도로 사이에 안전, 소음, 매연을 고려하여 녹지대를 정비해야 한다. 컨테이너부두 중간 중간에 부두 공간을 활용하여 친수공간

을 정비해야 한다.

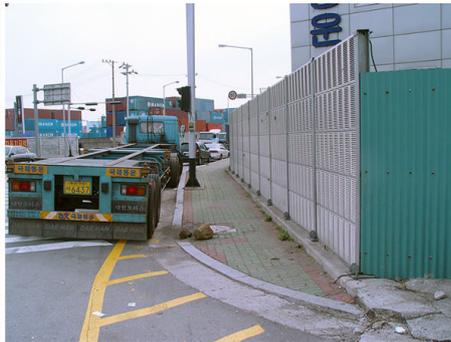
사진4.98 컨테이너차량들이 주차되어 있음

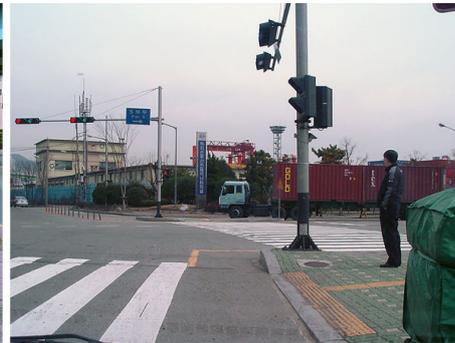
사진4.104 각 부두 입구에서 보도가
끊어짐

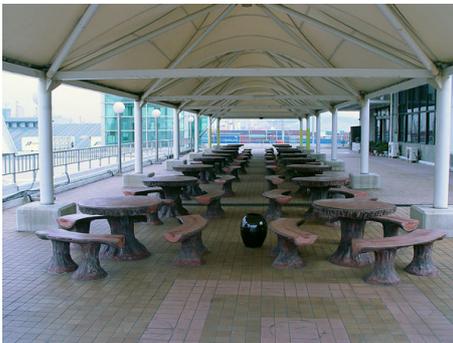
국제여객터미널 3층에 친수공간으로 사용가능한 바닷가 공공 공간이 있다. 세관 앞길은 보도가 좁고 여기에 가로수까지 있으며 차도와 사이에 펜스가 설치되어 있다. 세관 앞길은 국제여객터미널 이용객들이 여행용 짐을 끌면서 인도를 사용하였다.

사진4.107 국제여객터미널 3층 공공공간

국제여객터미널, 세관, 제1부두의 입구가 몰려 있어 보도가 단절되고 혼잡하다. 국제여객터미널 3층 공공 공간은 안내표지판의 부족과 도로에서 접근이 어려워 사용 빈도가 낮다. 연안부두삼거리 친수공원과 수미르공원은 함께 친수공간으로 재정비가 필요하다. 연안여객터미널 수변공간은 주차장, 화물야적장으로 사용되고 일반인 출입이 금지되어 있다. 연안여객터미널 옥상은 접근성이 부족하고 난간이 높아 바다로의 전망을 가리고 있다.

국제여객터미널부터 연안여객터미널까지 통합적인 친수공간의 재정비가 필요하며 통합적 친수공간의 재정비시 보도와 자전거도로를 반드시 확보해야 한다.

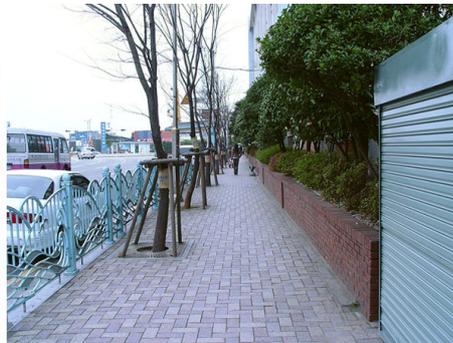
사진4.108 보행하기 좁은 세관 앞길

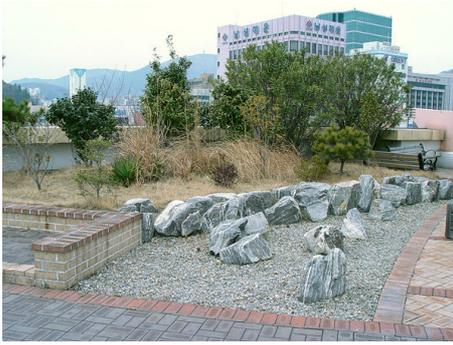
수미르공원과 연안부두삼거리에 친수공간이 정비되어 있었으나 연안여객터미널에는 친수공간이 없다. 연안여객터미널 옥상에 친수공간으로서 가능성이 높은 전망공원이 있다.

사진4.109 연안여객터미널 옥상정원

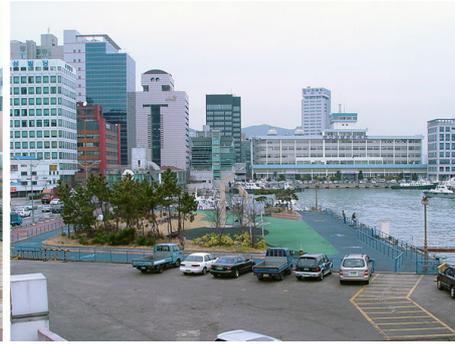
사진4.110 수미르 공원

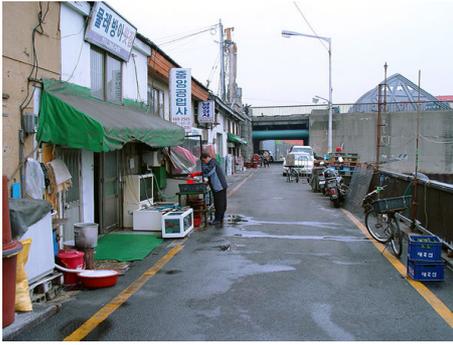
영도다리 밑 해변도로는 1차선으로 차도와 보도의 구분이 없으며 부산항 검조소방과제는 낚시객들이 몰리는 좋은 친수공간이다.

사진4.113 영도다리 밑 해변도로

영도다리 밑 해변도로는 좁고 물건적치와 노점상 등으로 인해 더욱 좁아져 있다. 수협공판장물양장은 주차장 및 어구 적치 등으로 인해 어지러운 환경이고 수협공판장물양장은 담으로 막혀 검조소방파제 앞 해변도로와 연

영도다리부터 자갈치시장 인근 도로는 보행 및 자전거통행을 위한 정비가 필요하다.

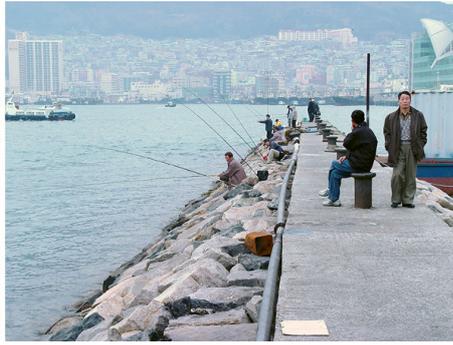
사진4.114 낚시객들로 붐비는 부산항
검조소방파제

결이 끊어져 있다. 검조소방과제와 수협공판장물양장을 연계하여 일대를 친수공간으로 조성해야 한다.

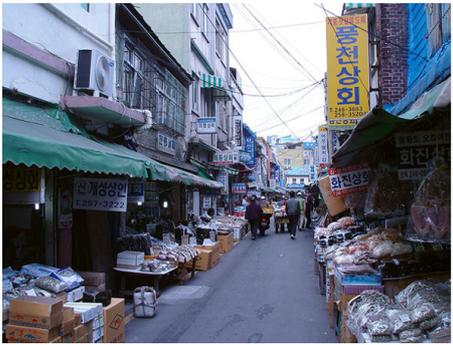
수협공판장 뒷길(건어물상가길)은 일차선 도로로 인도가 없고 건어물상가길은 주차와 오토바이통행으로 보행이 어렵지만 재미있고 독특한 거리이다.

사진4.115 건어물상가 길

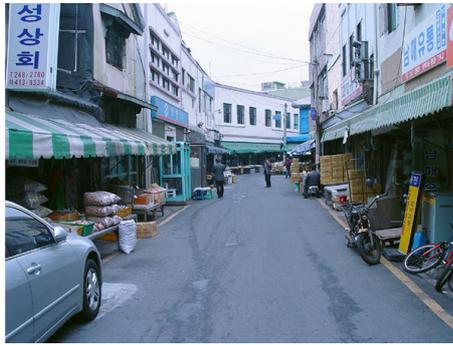
사진4.116 주차차량과 오토바이 통행으로
보행이 어려움

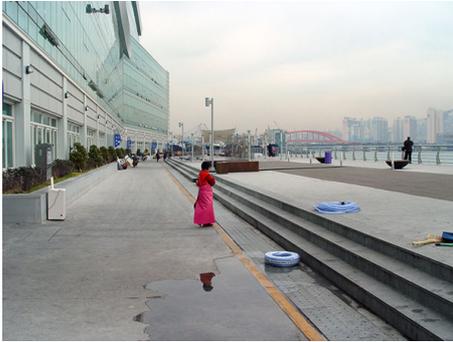
자갈치시장 건물 앞 바닷가에는 친수공간이 잘 만들어져 있고 영도다리부터 자갈치시장 인근 도로는 독특한 활기와 분위기를 가지고 있다.

사진4.117 자갈치시장 앞 천수공간

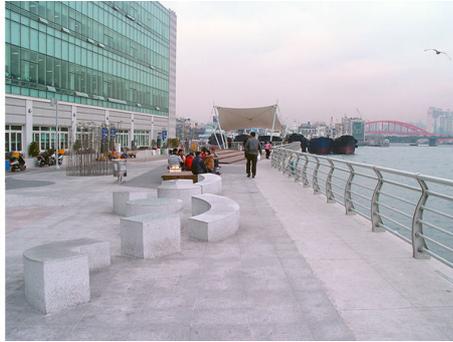
사진4.118 바다를 조망할 수 있는 벤치

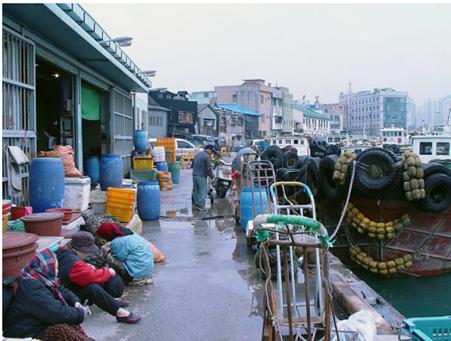
사진4.119 어지러운 환경 재정비가 필요

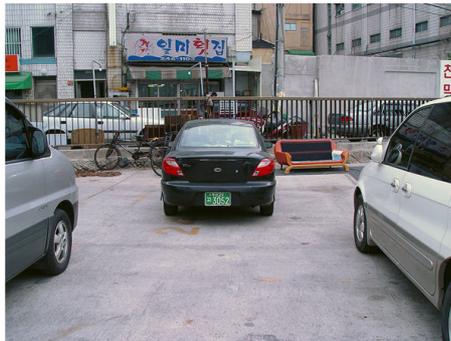
사진4.120 담으로 막혀 해변도로의 연결이 끊어짐

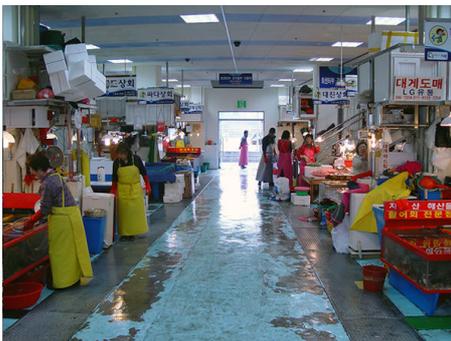
사진4.121 자갈치시장 친수공간으로 통하는 문

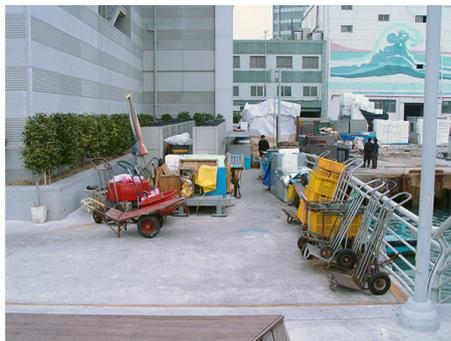
자갈치시장 친수공간은 독립된 공간으로서 인근 수변공간과 연결되지 못해 자갈치시장 건물 뒷길은 길 양편에 노점상이 즐비하고 바닥이 젖어 있다.

사진4.122 인근 수변공간과 연결되어 있지 못함

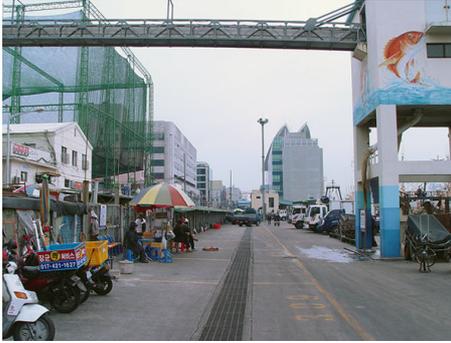
성 있다. 물양장은 넓은 수변공간을 가지고 있으나 차량들이 주차해 있다.

사진4.123 물양장 대부분이 주차장으로 이용됨

물양장 뒷길은 보행에 위험하나 재정비하면 좋은 친수공간이 될 가능성이 있으며 물양장 수변공간과 뒷길을 함께 정비하면 바람직 하다.(예를 들어, 2층 구조물을 깨끗하게 만들어 1층에는 노점상과 횃집들을 유치하고 2층에는 전망대나 산책공간을 설치함)

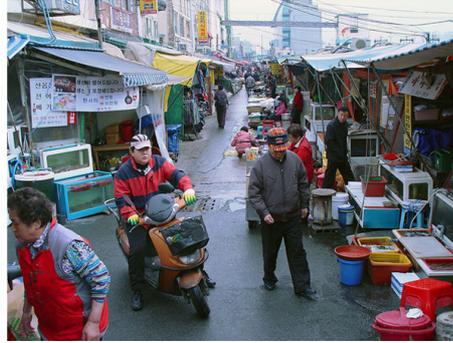
물양장 뒷길은 길 양편에 횃집, 노점상이 있고 좁은 길에 오토바이도 통행하고 있다.

사진4.124 좁은 길에 오토바이까지 통행함

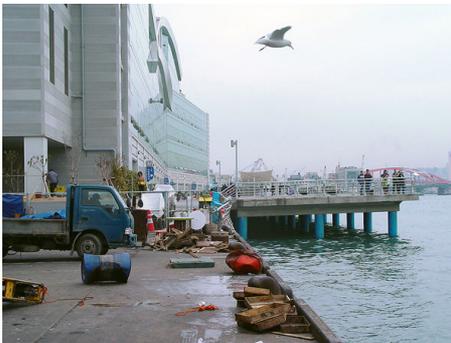
수산물경매장의 물양장은 자갈치시장 앞 친수공간과 펜스로 단절되며 물양장에는 어구들이 곳곳에 널려있어 위험하고 더러운 공간이 되어 있다.

사진4.125 물양장과 자갈치시장 친수공간이 단절됨

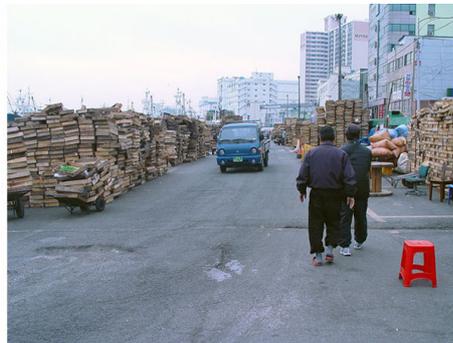
사진4.126 곳곳에 어구들이 널려있어 지저분함

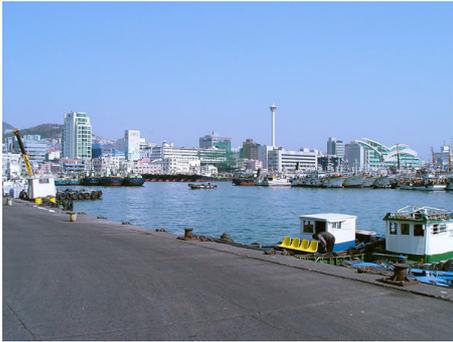
물양장은 수변공간이 넓어 재정비하면 독특한 친수공간이 될 수 있다.

사진4.127 넓은 수변공간을 가지는
어선물양장

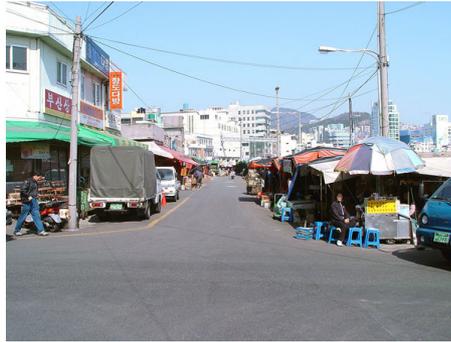
물양장에서 공동어시장까지 뒷길(오양수산건물 뒤)은 1차선도로로 보도는 없다. 공동어시장은 갈매기가 날아다니는 등 독특한 풍경의 넓은 수변공간이며 넓은 수변공간이 길게 이어져 친수공간으로서 가능성이 높다.

사진4.128 물양장에서 공동어시장까지
뒷길

물양장에서 공동어시장까지 도로 일부를 주차장으로 사용하고 길가에 생선박스 등이 널려 있으며 아이들이 좁은 길에서 위험스럽게 자전거를 타고

있다. 부산공동어시장과 물양장의 수변공간이 단절되어 있어 보행로의 연결이 필요하다.

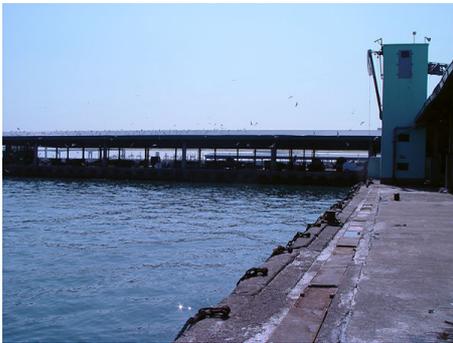
사진4.129 독특한 분위기를 가지는
공동어시장

공동어시장은 그 안에서 대형 차량들의 운행이 빈번하여 보행에 위험하며 시민과 관광객들을 위한 관람코스 및 전망대 등 정비가 필요하다. 공동어시장을 정비하여 어시장 개장 시간 이외에는 친수공간으로 확보할 필요가 있다.

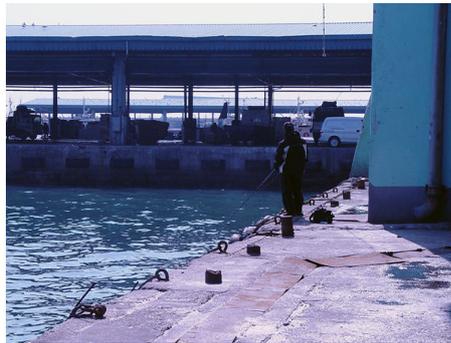
사진4.130 천수공간으로서 가능성이
높음

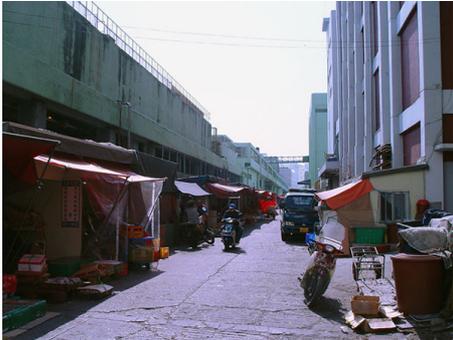
공동어시장 뒷길은 냉동건물들 사이로 1차선 도로이며 보도는 없다. 공동어시장 뒷길은 송도지구대(파출소)에서 큰길로 나와 공동어시장입구로 연결되며 공동어시장 앞 큰길은 보도와 차도 사이에 녹지대가 있고 담장에도 녹지가 있어 보행하기 쾌적하다.

사진4.131 보도가 없는 공동어시장
뒷길

공동어시장 뒷길은 좁고 암모니아냄새가 나지만 독특한 운치가 있다. 공동어시장 뒷길에 보행 및 자전거통행을 위한 정비가 요구된다.

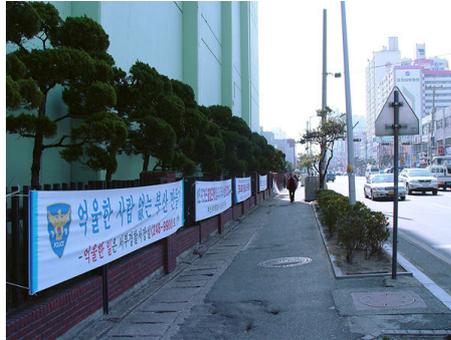
사진4.132 보행하기 쾌적한 공동어시장
앞길

공동어시장 앞 큰길에서는 건물 및 냉동창고들로 인해 바다가 보이지 않는다.

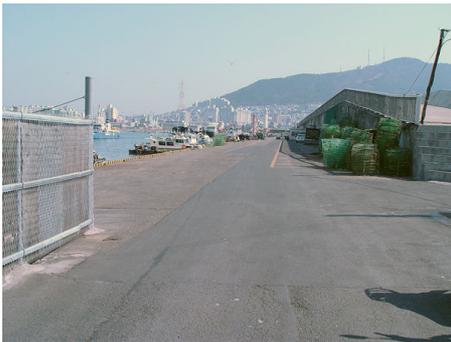
사진4.133 정비가 필요한 남부민방파제 입구

남부민방파제는 입구부분(노조건물 및 어촌계건물 등)의 정비가 필요하며 의자, 햇빛가리개, 바닥의 정비, TTP에 대한 경관대책이 필요하다.

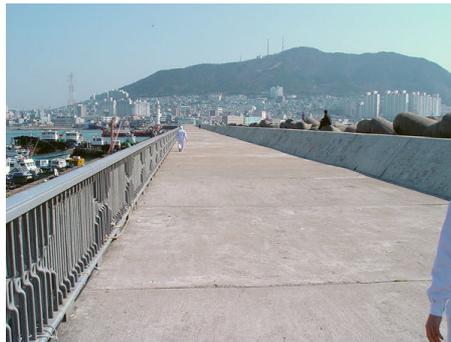
사진4.134 환경정리 및 경관대책이 필요함

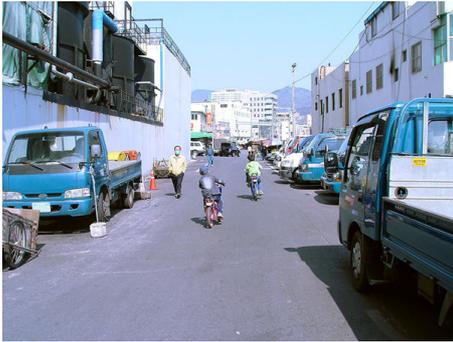
사진4.135 이용하기 위험한 도로

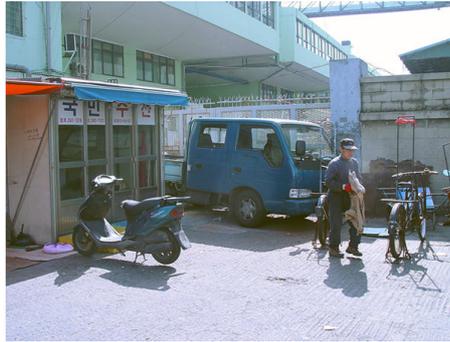
사진4.136 공동어시장과 물양장이
담으로 단절됨

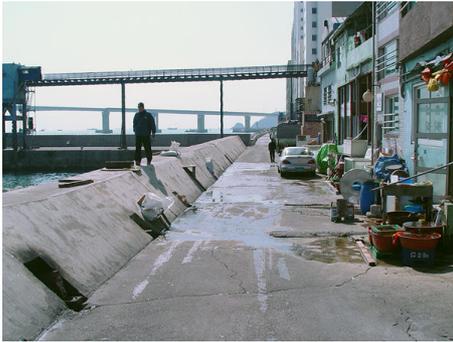
암남항에서 송도해수욕장까지 해변길은 1차선으로 보도 구분이 없다. 해변길 한쪽은 주차장으로 사용하고 자전거통행도 있다. 해변길은 바다 쪽으로 열려 있으나 육지 쪽에는 높은 콘크리트벽이 있다.

사진4.137 해변길은 1차선으로 보도가
없음

암남항에서 송도해수욕장까지 해변길은 조용하고 쾌적한 해변산책로로 정비해야 한다. 해변길의 육지 쪽 높은 콘크리트 벽과 해변 TTP에 대한 경관처리가 필요하며 한진매립지에는 개발 시에 반드시 친수공간과 해변산책로를 조성해야 한다. 한진매립지에서 접근 가능한 남향대교 교각 밑 공간은 친수공간으로 활용 가능하다.

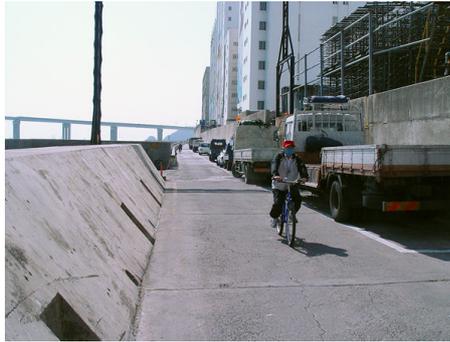
사진4.138 해변길 한쪽편으로 주차된
차량들

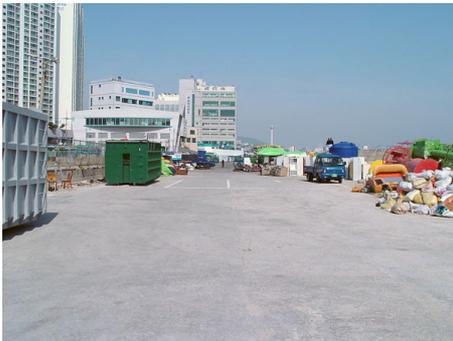
한진매립지는 쓰레기차의 주차장 및 쓰레기장으로 방치되어 있으며 남항대교 공사로 인해 한진매립지에서 해변길이 막혀 있었다. 한진매립지 뒷길은 보도가 일부 없으며 차로는 일부 주차장으로 사용 중이다.

사진4.139 한진매립지는 쓰레기장으로
이용됨

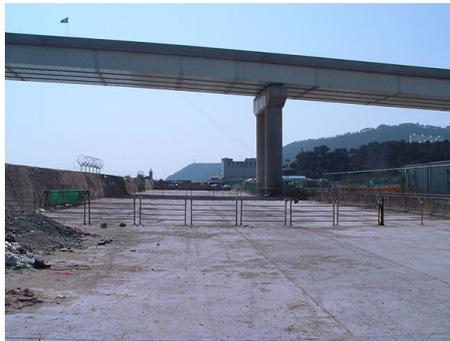
사진4.140 남항대교 공사로 인해 해변
길이 막힘

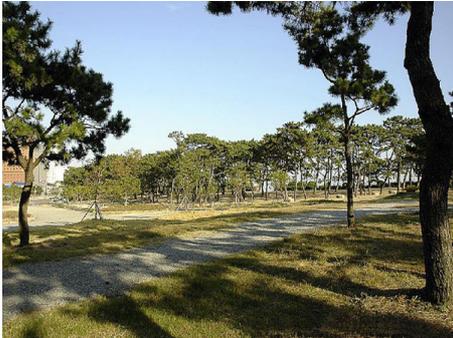
남항대교 공사장에서 송도해수욕장까지 해변길에는 횡집촌이 형성되어 있으며 송도해수욕장 뒤편 송림공원과 거북섬은 훌륭한 친수공간자원이다.

사진4.141 송도해수욕장 뒤편 송림공원

송도해수욕장 송림공원과 거북섬은 해수욕장과 연계하여 통합정비가 필요하다. 해수욕장 해변길 일부에 자전거도로가 있으며 주차장을 자전거도로로 정비 필요하다. 송도해수욕장 전체에 설치된 TTP의 친수공간으로 이용 및 경관처리가 필요하다.

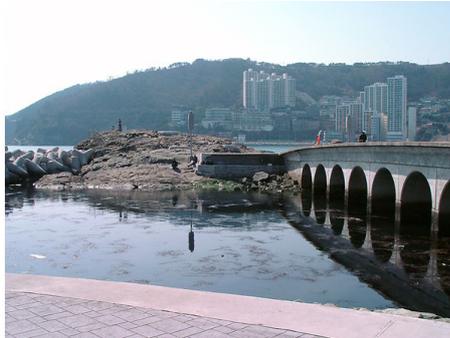
사진4.142 송도해수욕장 거북섬

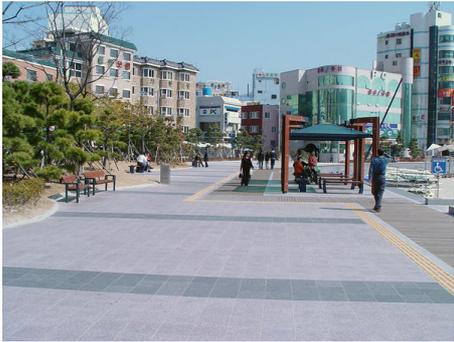
송도해수욕장은 친수공간으로 잘 정비되어 있으며 해수욕장 해변길(차로와 보도)은 4차선이며 차로에 주차장이 설치되어 있다.

사진4.143 송도해수욕장 친수공간

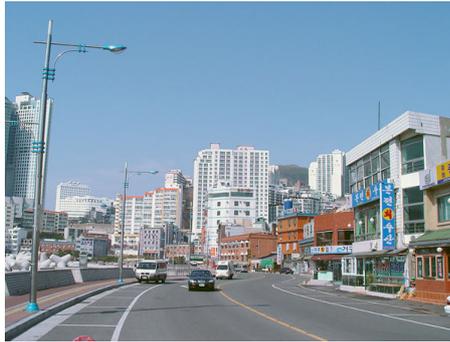
사진4.144 송도해수욕장 해변길

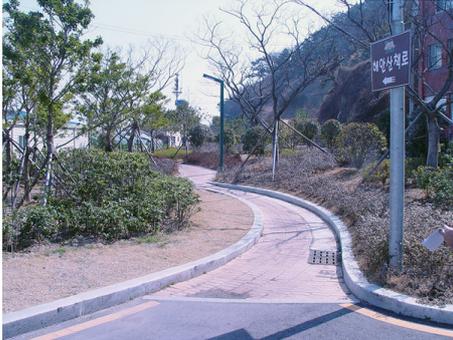
송도어항에서 암남공원까지 길이 796m(폭1.2m) 해안산책로는 좋은 친수공간이다. 송도해수욕장에서 암남공원까지 산중턱을 따라 2차선 해변도로가 있다.

사진4.145 송도어항에서 안남공원 방향으로 형성된 해변산책로 입구

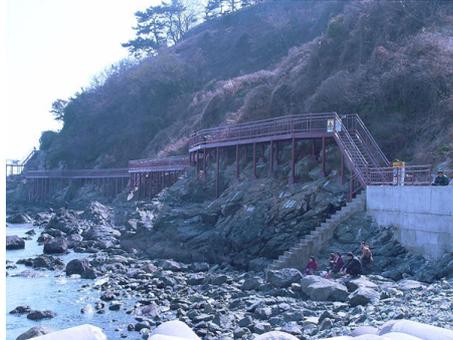
사진4.146 송도어항에서 안남공원 방향으로 형성된 해변산책로

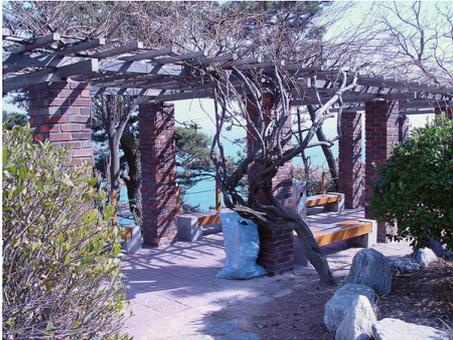
산중턱 해변도로에는 차로 양편에 좁은 보도가 있으며 보도에 가로수가 있다. 산중턱 해변도로에서 바다로 전망이 좋으며 군데군데 전망장소가 있으며 산중턱 해변도로 곳곳에 해안산책로로 내려가는 길이 있다.

사진4.147 산중턱 해변도로에 설치된 전망장소

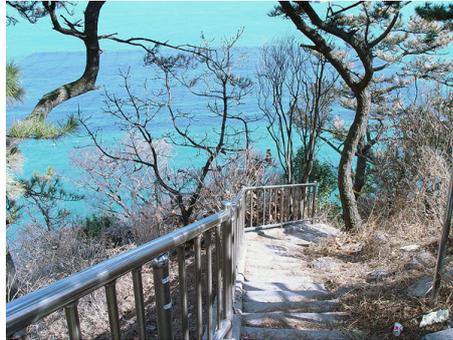
사진4.148 전망장소에서 해안산책로로 내려가는 길

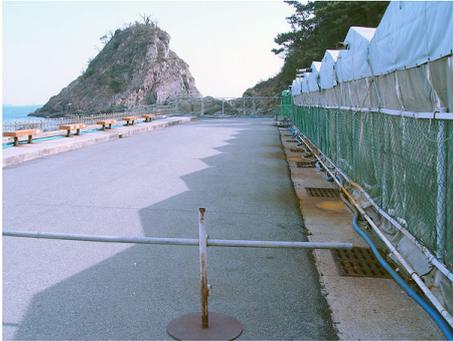
암남공원에는 자전거 통행이 불가능하므로 공원입구에 자전거보관소 설치 필요하다. 암남공원매립지에서 암남공원 방면으로는 철제 울타리로 인해 해안산책로가 막혀있다. 암남공원입구에서 감천항까지 2차선 도로에는 보도가 없어 사람들이 차도로 다닌다. 암남공원에 해변산책로 조성 및 감천항까지 보도와 자전거도로의 정비가 필요하다.

사진4.151 철제 울타리로 인해 암남공원 해변산책로 길이 막힘

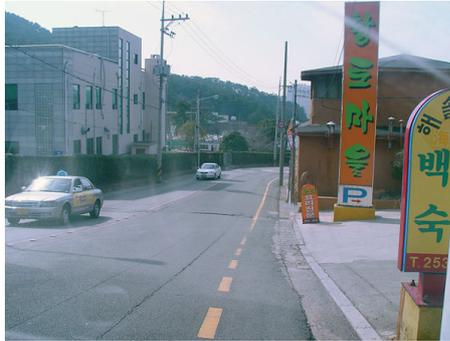
사진4.152 감천항 방향으로 보도 및 자전거도로 정비가 필요함

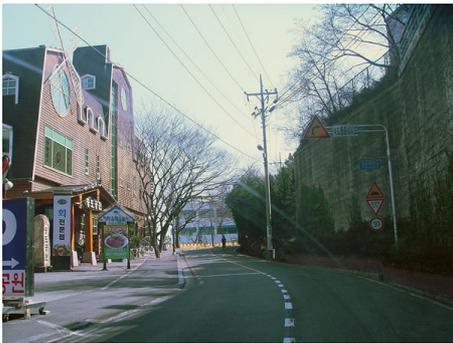
산중턱 해변도로 일부구간에서 해변고층건물로 인해 바다 조망이 막혀 있으며 해변도로 일부구간에서 보도가 없고 이 구간에서 보행자들이 위험하게 차로로 다닌다.

사진4.153 해변고층건물로 인해 바다 조망이 막힘

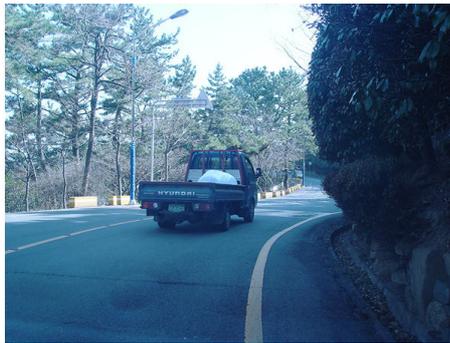
사진4.154 해변도로 일부구간에서 보도가 없음

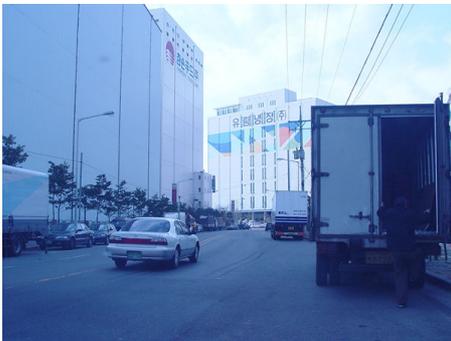
감천항 부두도로는 냉동창고 등 고층건물로 인해 바다로의 접근과 조망이 막혀 있다. 부두도로 차로는 많은 차량들이 주차하고 있으며 대형차량들의 통행이 빈번하다. 감천항에는 일반인들이 쉽게 접근할 수 있는 정비된 친수공간이 거의 없다. 감천항에 친수공간의 가능성 있는 공간과 보도 및 자전거도로 정비가 필요하다.

사진4.155 냉동창고와 고층건물로 인해 바다로의 조망 및 접근이 막힘

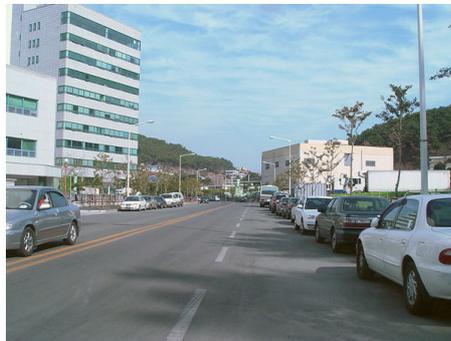
사진4.156 부두도로 차로는 많은 차량들이 주차하고 있음

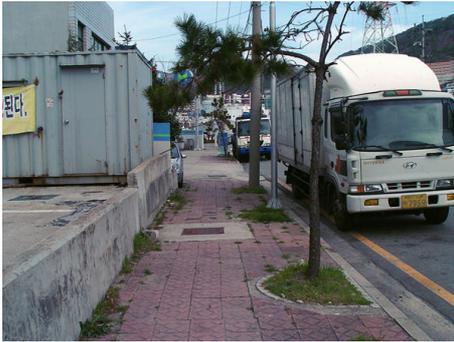
감천항만도로에 보도가 있으나 좁고 지저분하며 부두, 세관, 조선소입구에서 끊겨있다. 감천항만도로에는 통행인이 거의 없고 차로에는 대형차량들이 주차되어 있다. 감천항만도로에서 원자재나 고철 등으로 인해 항만경관이 좋지 못하고 YK Steel의 담장 분진확산 방지막은 경관 및 조망을 저해한다. 감천항만도로는 공장에서 나오는 연기와 냄새 등으로 보행환경이 좋지 않으며 감천항만도로의 대부분 구간에서 바다가 보이지 않는다. 감천항만도로에서 바다로 향해 열린 길에는 차량 및 자재들이 널려 있고 원양외국인선원교육관리시설 및 체육복지시설 예정지 주변에 친수공간이 필요하다. 감천항 서방파제 입구, 주차장, 녹지, 편의 및 안전시설 등 정비가 필요하다. 감천항 서방파제에서 인근 선박수리과정에서 소음과 냄새 등이 일어나며 감천항 서방파제와 거북섬(녹지)의 연결이 필요하다.

사진4.161 좁고 지저분한 감천항만도로 보도

감천항만도로에서 보행 및 자전거를 위한 그린웨이 정비가 반드시 필요하다.

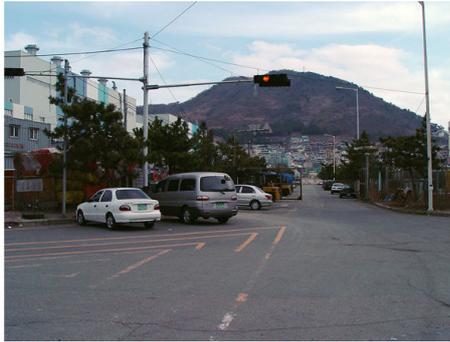
사진4.162 세관입구에서 보도가 끊어짐

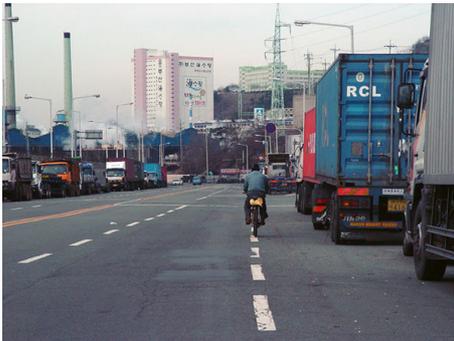
사진4.163 감천항만도로 양편으로 주차된 차량

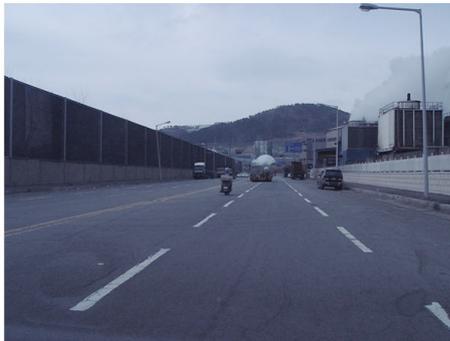
사진4.164 분진확산 방지막으로 인해 바다로의 조망이 막힘

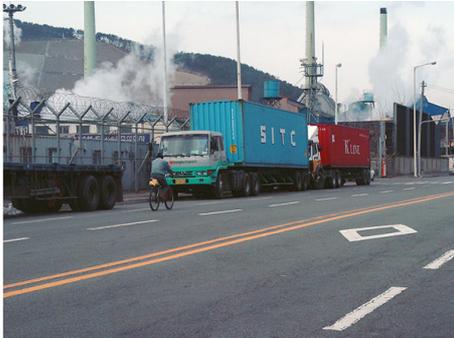
사진4.165 감천항만도로 주변 공장에서 나오는 연기

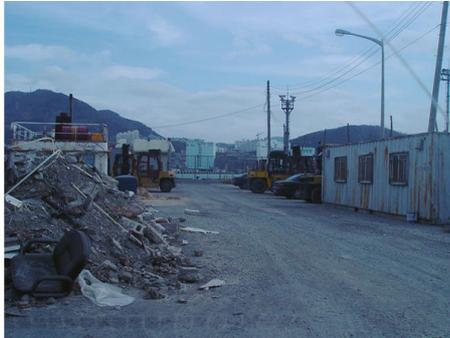
사진4.166 항만도로에서 바다로 열린 길에 방치된 차량 및 자재들

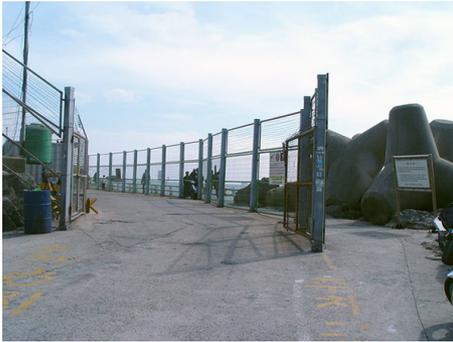
사진4.167 정비가 필요한 감천항
서방파제 입구

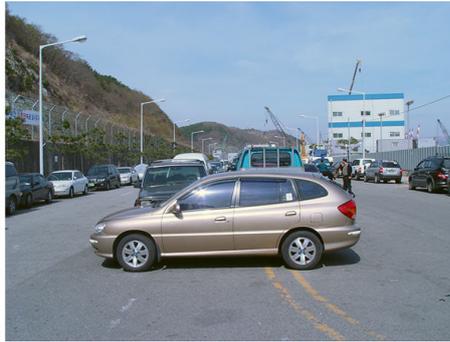
사진4.168 방문객들을 위한 주차장이
필요함

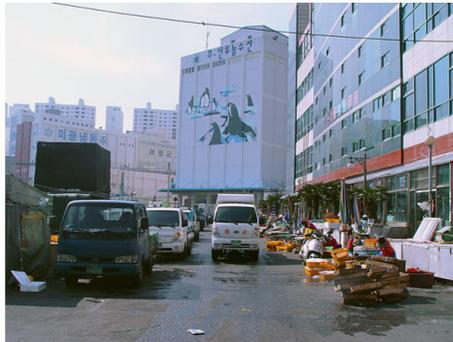
사진4.178 독특한 분위기의 다대포항 뒷길 사진4.179 트럭들과 물건들이 도로에 적치되어 있음

다대포항 수변공간은 일반인에게 개방되어야 하며 친수공간의 정비가 필요하다. 냉동창고 앞 해변길에 보행 및 자전거통행로 확보가 필요하다. 해양경찰정비창까지 도로는 차량들이 주차하고 있어 지저분하고 통행에 위험하다. 해양경찰정비창 방파제도 친수공간으로 정비하여 시민에게 개방해야 하며 해양경찰청에서 막힌 길을 바닷가로 다대포만과 물운대까지 연결해야 한다.

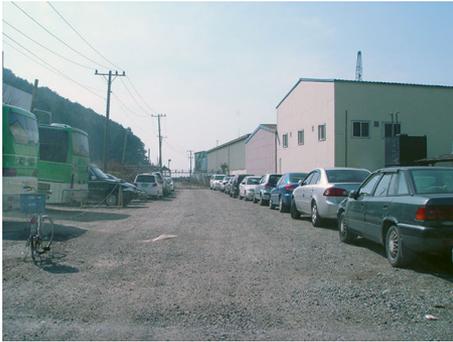
사진4.180 해양경찰정비창을 지나
도로가 막힘

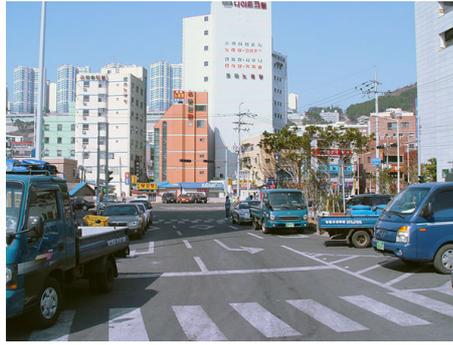
다대로는 차량통행이 너무 많고 자전거도로가 없어 그린웨이로는 부족하다. 다대포항 진입도로에 인도가 없어 보행자가 차로로 다녀 위험하며 다대포항 뒷길에는 수산물노점상이 많고 어구나 기계, 자재들이 널려 있어 지저분하다.

사진4.183 인도가 없는 다대포항 진입로

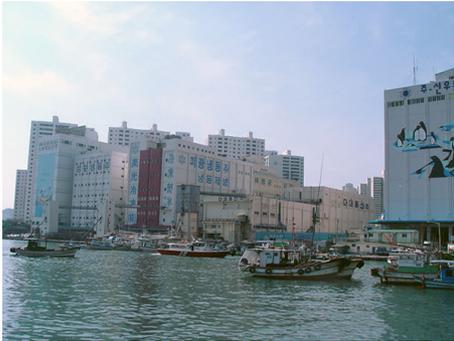
다대포항 뒷길은 좁은 1차선 도로에 자동차들이 주차되어 있어 어수선하다. 또 주상복합건물, 냉동창고, 상가건물들이 있어 답답한 느낌을 주며 이를 해결하기 위해 수변에서 건축물 높이 등의 규제가 필요하다. 그리고 바닥 배수 및 포장정비, 보도와 자전거통행로 확보도 필요하다.

사진4.184 수변 건축물의 높이규제가 필요

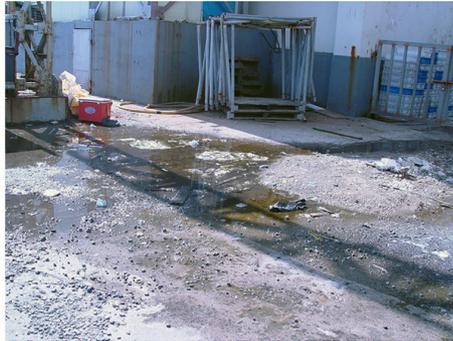
사진4.185 지지분한 다대포항 뒷길

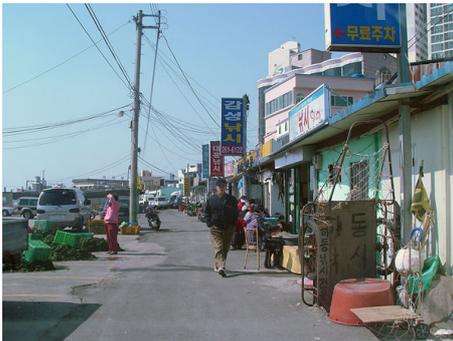
사진4.188 인도가 없어 위험함

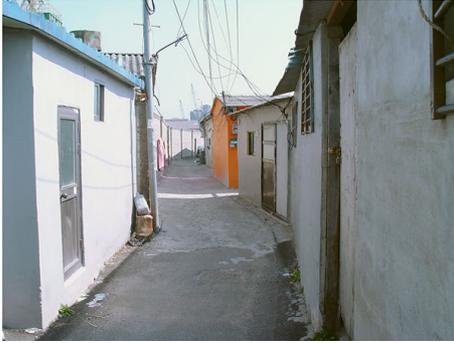
다대로에서 다대포만으로의 접근도로에 보행 및 자전거도로의 정비가 필요하다. 다대포만 해안에 횃집촌, 낚시점, 불량주택 등이 무질서하게 서 있으며 쓰레기가 가득하고 해변은 대부분 주차장으로 변해 있다.

사진4.192 불량주택이 무질서하게 있음

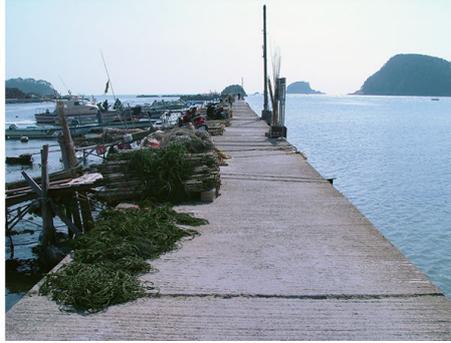
사진4.193 반도목재 옆 제방은 친수공간의 정비가 필요함

다대포만 해변도로에 보행 및 자전거통행을 위한 정비가 필요하며 반도 목재 옆 제방으로 진입로를 정비하고 제방 위에 친수공간의 정비가 필요하다. 다대포만의 낚시배를 위한 잔교를 친수공간으로 정비할 필요가 있다.

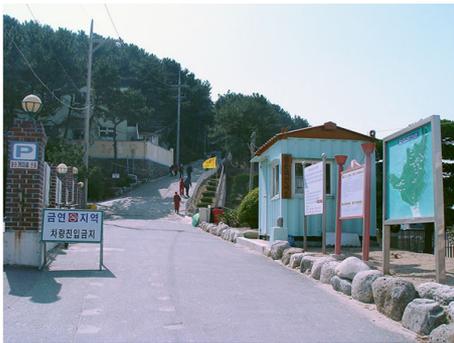
물운대는 해안산책로 및 휴식시설 등이 있어 훌륭한 친수공간으로 활용되고 있다. 물운대 진입로에는 보행로가 별도로 없다.

사진4.194 물운대 진입로

물운대 진입로에 보도와 자전거도로, 자전거주차시설 등 정비가 필요하다. 다대포 해수욕장은 다양한 친수공간이 복합된 복합친수공간으로 정비가 필요하며 다대포 해수욕장과 물운대를 통합하여 일체화된 친수공간으로 정비 또한 필요하다.

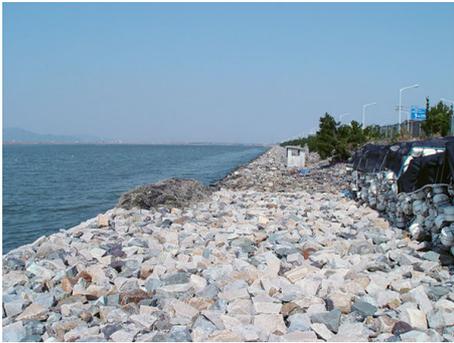
사진4.200 강변에 깔린 잡석 및 쓰레기와 어구 등이 방치되어 냄새가 심함(좌측)

자전거와 보행자가 항상 안전하게 수변에 접근할 수 있는 횡단로 정비가 필요(육교나 교량 밑으로 접근 등)하며 강변에는 휴식공간, 전망공간, 산책로 등 친수공간으로서 정비가 필요하다.

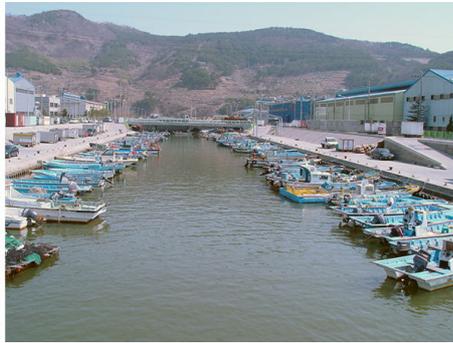
사진4.201 강변 홍리1교 및 보덕1교 아래 어선 물양장이 조성되어 있음(우측)

홍리1교 및 보덕1교 근처 물양장은 강변과 연계하여 친수공간으로 정비가 필요하다.

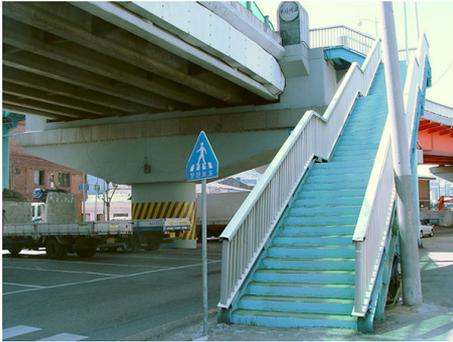
부산대교는 바람이 강하여 보행이 불편하며 보행자는 거의 없다. 부산대교 보도가 좁고 양쪽 육지연결부가 계단으로만 되어 자전거통행은 불가능하다. 봉래동 방파제와 물양장 수역에는 소형선박과 폐선이 방치되어 정비가 필요하며 물양장 주변 해변도로에 보도와 자전거도로의 정비가 필요하다.

사진4.208 부산대교에서 육지로 연결되는 계단

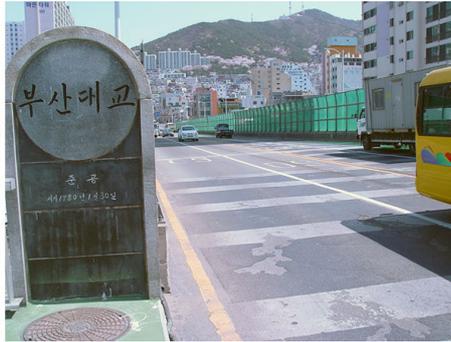
사진4.209 보도가 계단을 지나서 끊어짐

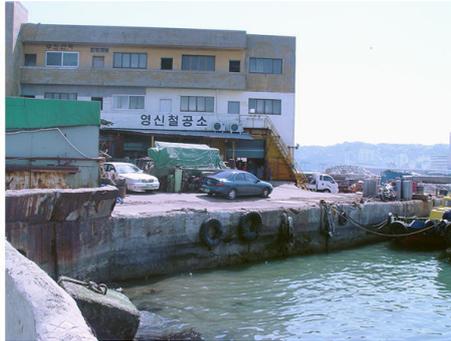
사진4.215 물양장에서 남향홍등방파제 방향으로 해변도로가 차단됨
