工學碩士 學位論文

부산 해안친수공간 평가연구

A Study on Evaluation of Waterfront in Busan
Coastal Area

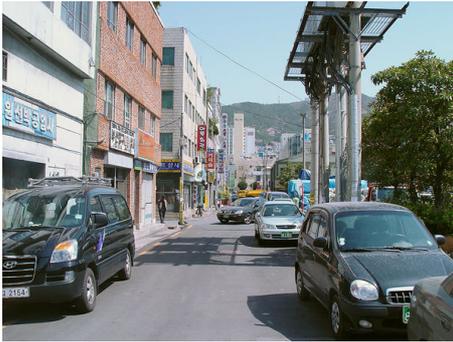
사진4.216 대평동 물양장 해변도로에 보도 및 자전거도로의 정비가 필요함

대평동 물양장은 친수공간정비를 위해 수역의 수질개선이 최우선이고 물양장 주변 해변도로에 보도 및 자전거도로의 정비가 필요하다. 영도도선장 주변 공간을 확보하고 공원 등 친수공간의 정비가 필요하다. 중소조선수리단지 배후도로에서 보도와 자전거도로의 정비가 필요하고 대평동2가 물양장 주변 도로 또한 보도와 자전거도로의 정비가 필요하다. 대평동2가 물양장에서 남향홍등방파제까지 해변도로의 연결이 필요하다. 남향홍등방파제 입구, TTP 등 주변 환경의 정비가 필요하다.

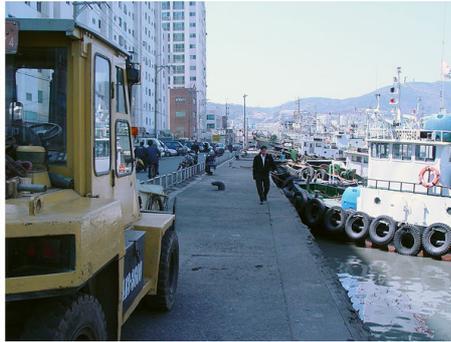
사진4.217 친수공간 정비를 위해 수역 수질 개선이 필요함

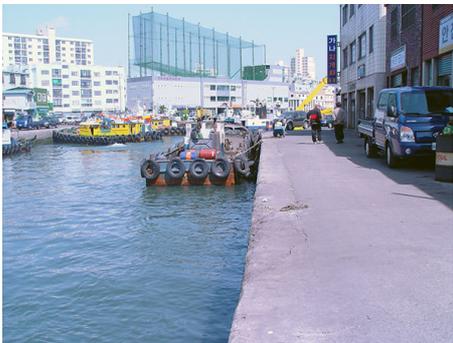
사진4.218 물양장 주변 도로에 안전장치가 필요

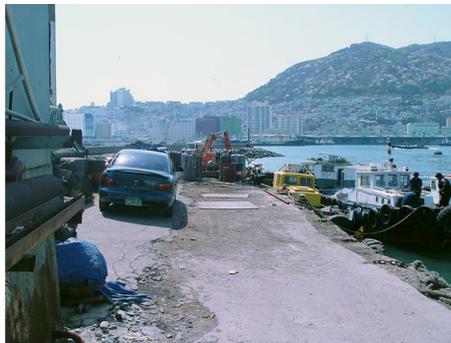
사진4.219 물양장에서 남항홍등방파제로 해변도로의 연결이 필요함

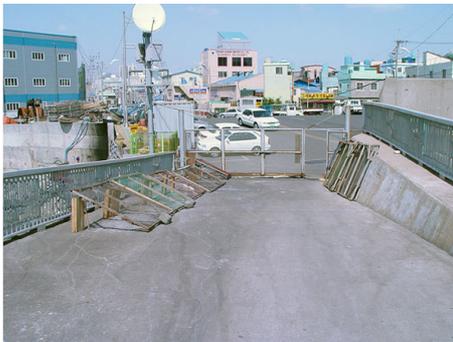
사진4.220 남항홍방파제 입구 주변으로 환경 정비가 필요함

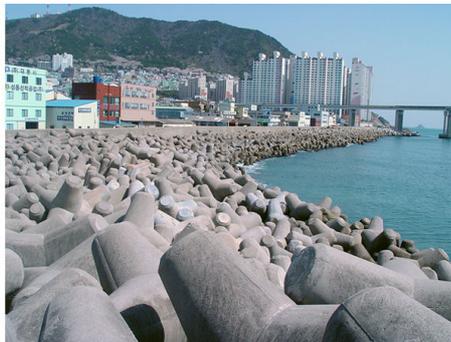
사진4.221 해안가 TTP에 대한 경관대책이 필요함

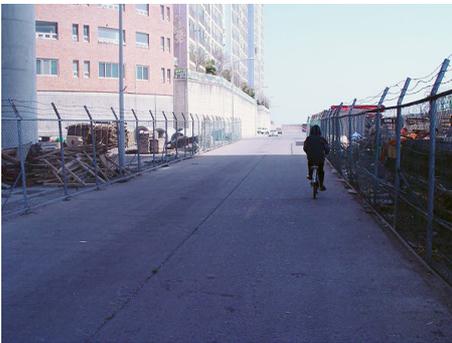
사진4.224 해변도로에 자전거도로와 보도 정비가 필요(좌측)

월파제와 TTP의 상부를 친수공간으로 활용할 필요가 있다. 해변도로에는 보도와 자전거도로의 정비가 필요하고 해변도로에서 월파제 상부로의 접근시설(계단 등)의 정비가 필요하다.

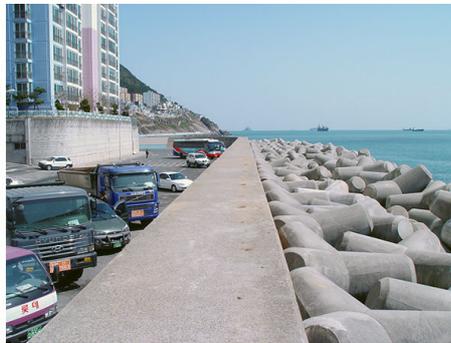
사진4.225 월파제와 TTP상부를 친수공간으로 활용할 필요가 있음(우측)

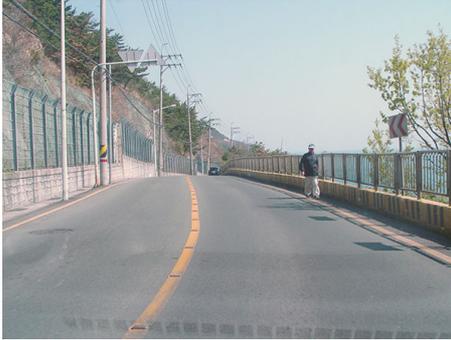
해안산책로에 자전거나 인라인스케이트 이용을 위한 도로를 정비해야 한다. 해안산책로 위 차로에는 일부 보도가 없어 보행자가 차로로 통행하고 있다. 해안산책로 위 차로에 보도와 자전거도로의 정비가 필요하다.

사진4.230 일부 구간에 보도가 없음

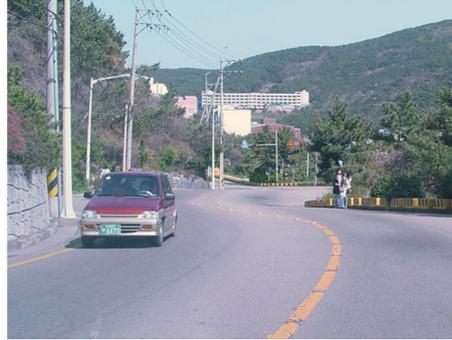
사진4.231 보도와 자전거도로의 정비가 필요함

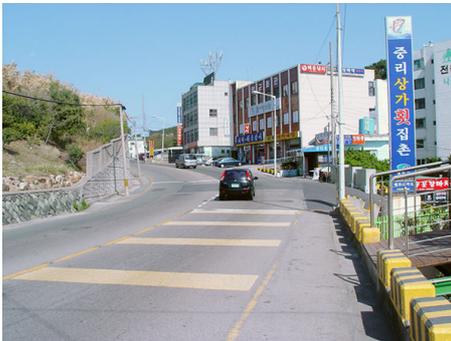
중리 물양장 주변 환경개선과 수역의 수질개선이 시급하며 절영해안산책로가 중리 물양장에서 끝나고 태종대 방향으로 연결되지 않아 해안산책로

사진4.232 중리 물양장에서 해안 산책로가 막힘

를 태종대까지 연결해야 한다.

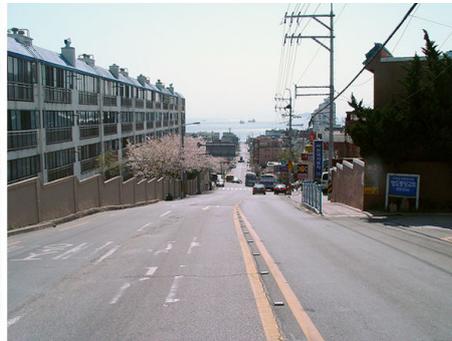
사진4.233 중리 물양장에서 태종대 방향으로 통하는 도로

배후도로 가운데 차도는 2차선이며 보도는 없어 보행이 위험하다. 비포장 산책로는 입구가 제대로 알려져 있지 않아 주민들만 사용하고 있다. 배

후도로의 차도에 보도와 자전거도로의 정비가 필요하며 비포장 산책로에는 입구 및 자전거도로의 정비가 필요하다. 감지해변 주위의 포장마차, 선착장 등에 대한 환경정비가 필요하다. 중리-감지해변-태종대-하리항 연결 해안 산책로, 자전거도로의 정비가 필요하다.

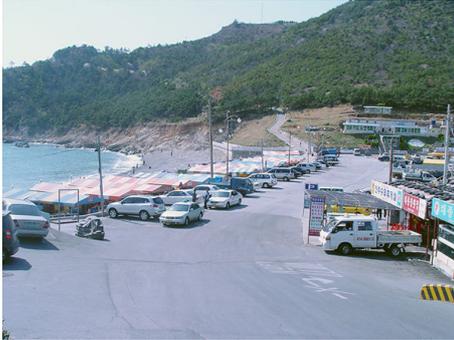
사진4.234 감지해변

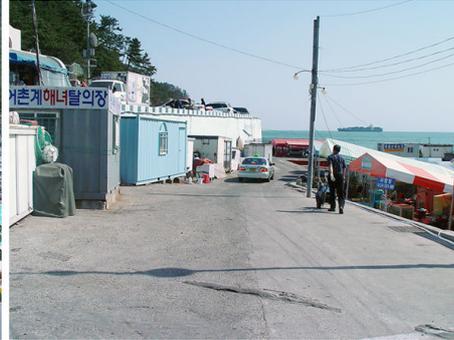
사진4.235 감지해변 주변 위생시설 정비가 필요함

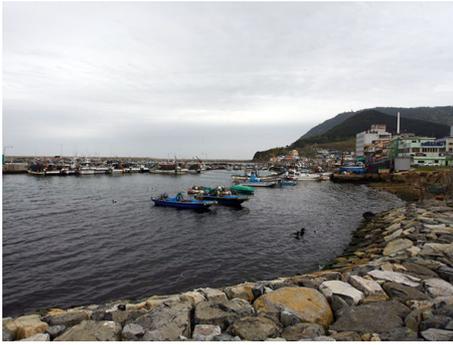
이 구간에서는 해변도로 및 해변산책로는 없고 4차선 배후도로가 있다. 하리항은 횃집촌, 방파제와 함께 훌륭한 친수공간의 가능성이 있으며 동삼동패총박물관 주변에는 친수녹지공간이 잘 조성되어 있다. 한국해양대학교에는 조망과 경관이 좋은 친수공간이 많이 있다. 동삼동 매립지의 해수천은 좋은 친수공간으로 활용되고 있다. 국제크루즈터미널과 피어는 훌륭한 친수공간의 가능성이 매우 높다. 하수종말처리장 위에 차도 옆으로 한찬식 시비가 있는 곳에 바다 전망공간 있다.

사진4.236 하리항

배후도로에는 보도와 자전거도로의 정비가 필요하고 하리항은 접근로와 주변 환경의 정비가 필요하다. 동삼동패총박물관 친수공간은 하리항과 연계하여 정비할 필요가 있다. 한국해양대학교는 접근도로와 친수공간을 정비하고 시민에게 개방해야 한다. 동삼동매립지의 혁신지구개발 시 친수공간, 해변산책로, 자전거도로 확보해야 한다. 국제크루즈터미널과 피어로 접근성을 개선하고 시민들에게 개방해야 한다.

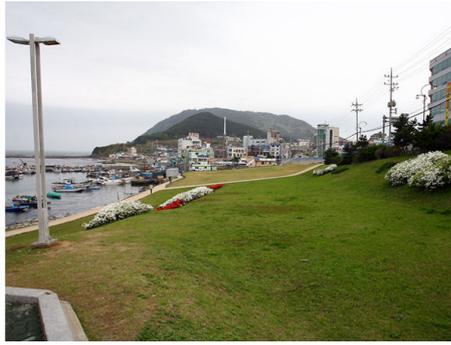
사진4.237 동삼동패총박물관 옆 녹지공간

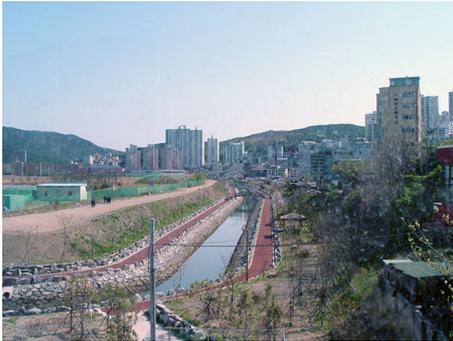
사진4.238 동삼동 매립지의 해수천

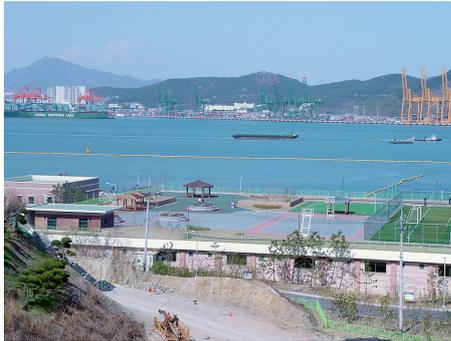
사진4.239 하수종말처리장 위 바다 전망공간

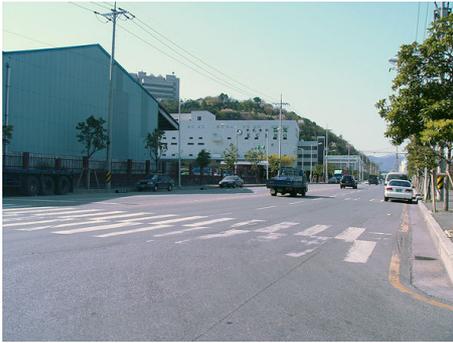
비교적 넓은 해변도로가 있으며 물양장, 주차장 등으로 사용되고 있다. 4차선 해안산업도로가 신설되었으며 자전거도로는 없고 차량들이 도로에 주

사진4.240 산업도로

해변도로 및 해안산업도로 주변에 친수공간정비(청학동 친수공간 등)가 필요하다. 봉래동 창고지역의 해변도로에 보도 및 자전거도로의 정비가 필요하다.

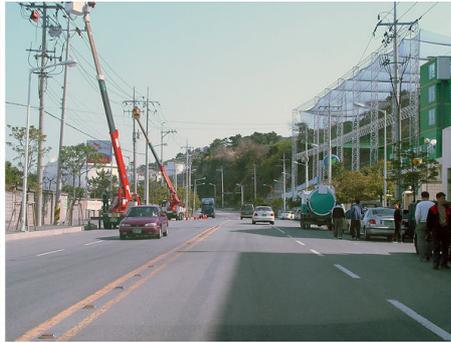
차되어 있다. 해안산업도로에서는 바다가 보이지 않으며 바다로 쉽게 접근할 수 없다.

사진4.241 산업도로에서 바다가 보이지 않음

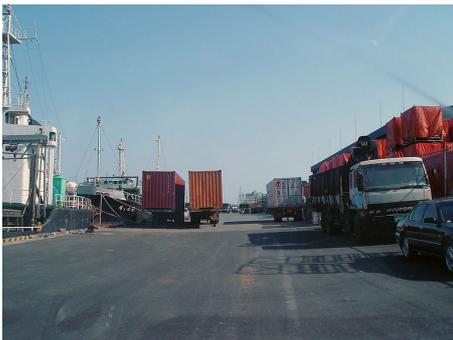
홈플러스에서 부산대교까지 봉래동 창고지역은 친수공간으로서 개발가능성 높다. 봉래동 창고지역 앞 해변도로는 일방향도로이며 물양장, 주차장으로 사용되고 있다.

사진4.242 봉래동 창고지역

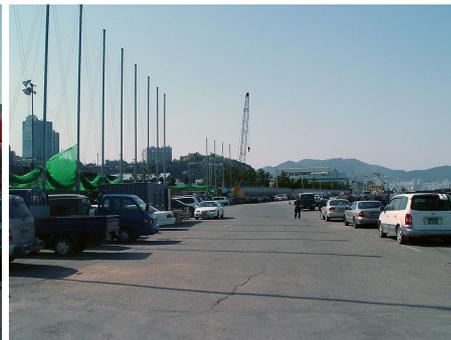
해변도로는 주차 및 물양장 기능으로 보행에 불편하며 영도구청 아래에서 끊어져 해변도로에 보도와 자전거도로를 정비하고 계속 연결시킬 필요가 있다. 해변도로의 환경을 정비하면 좋은 친수공간으로 활용 가능하다.

사진4.243 주차장이 되어버린 해변도로
